후쿠시마 원전 사고 분석

- 사고내용, 결과, 원인 및 교훈 -

2013.03.11

시단별인 한국원자력학회 후쿠시마위원회

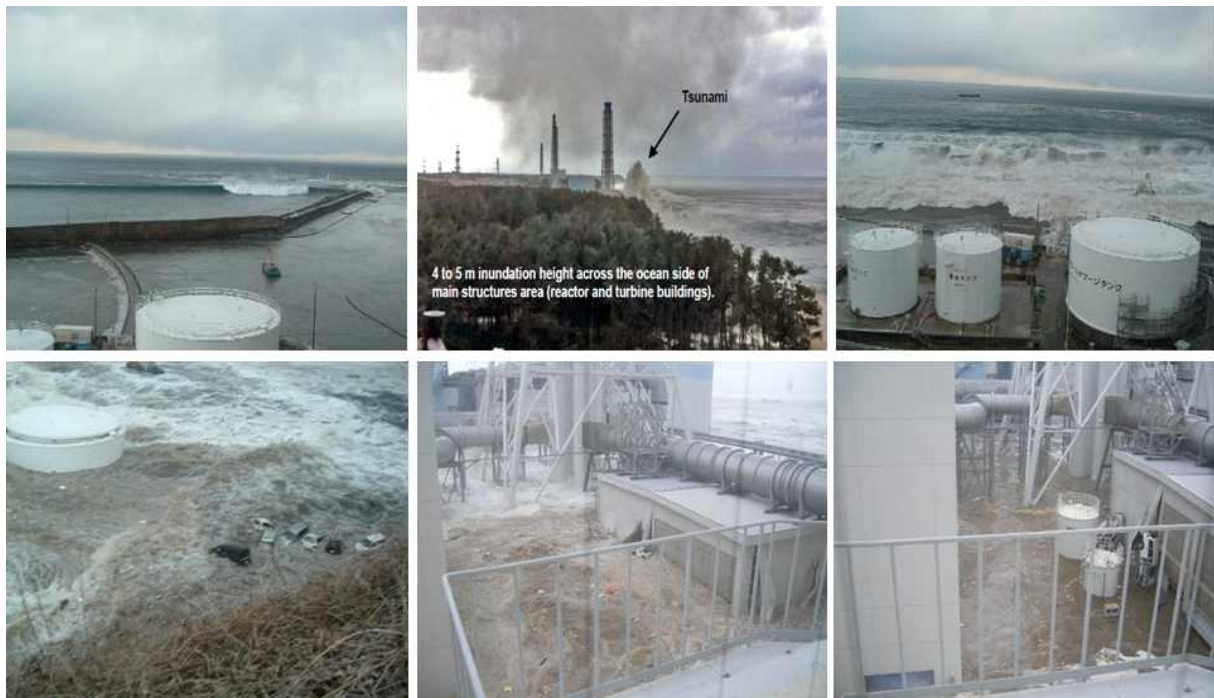
<그림 3.6> 쓰나미에 의한 침수 시 후쿠시마 제1원전에서 촬영된 사진들 [TEPCO(2012a)]

<그림 3.6>은 후쿠시마 제1원전에 쓰나미가 접근하여 침수시키는 과정에서 촬영된 사진들이다. 방파제가 파손되는 모습, 높은 파고의 쓰나미가 접근하는 모습, 높이 5.5 m의 탱크가 바닷물에 완전히 잠겼다가 다시 드러나는 모습 등을 확인할 수 있다. 그리고 <그림 3.7>은 후쿠시마 제1원전과 제2원전에서의 쓰나미 파고와 부지 높이 등을 비교하여 보여준다.

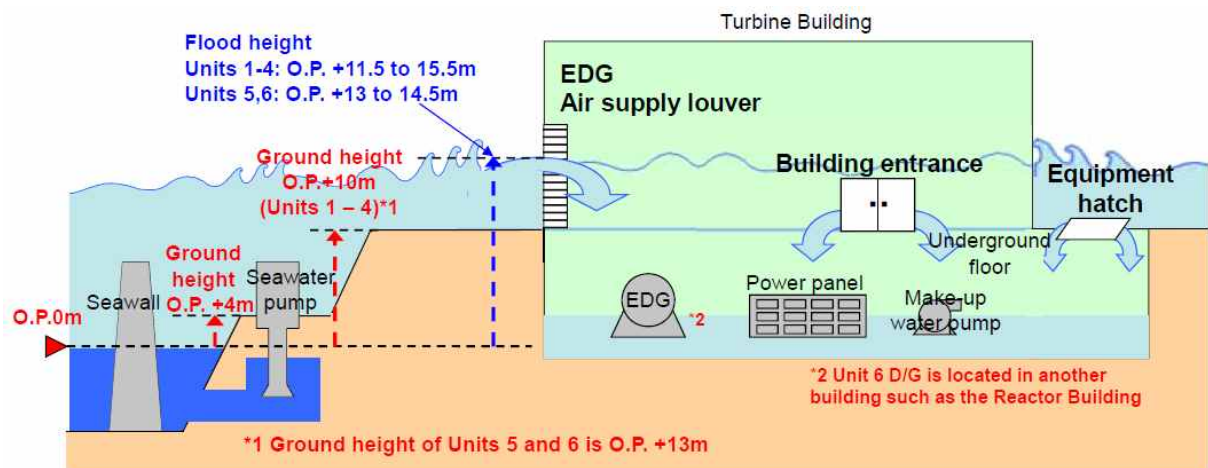
<그림 3.8> 후쿠시마 제1원전에서 쓰나미에 의한 터빈 건물 및 주요 기기의 침수[TEPCO(2012a)]

지진 후 후쿠시마 제1원전에는 총 7차례의 쓰나미가 도달했는데, 특히 파고 15 m 수준의 두 번째 쓰나미(15시35분)가 가장 큰 피해를 줬다. 쓰나미와 부유물들이 모든 취수구를 파손하여 해수를 이용하는 정상적인 최종 열 제거 기능이 상실되었다. 또한, 해수가 건물로 유입되면서 비상디젤발전기도 사용할 수 없게 되면서 1~4호기까지 교류전력 완전 상실(Station Black-out; SBO)이 발생하였다. 해수는 축전지(Battery)가 공급하는 직류 전원에도 손상을 입혀서, 1호기와 2호기에서는 모든 직류전원이 상실되었고, 3호기에서는 부분적인 직류전원만 사용 가능하였다. <그림 3.8>은 주요 기기들이 침수되어 기능을 상실하는 과정을 예시하고 있다. 한편, 5,6호기에서는 공기냉각 비상디젤발전기 1대만이 가용한 상태로 원자로와 사용후연료저장조의 냉각에 사용되었다.

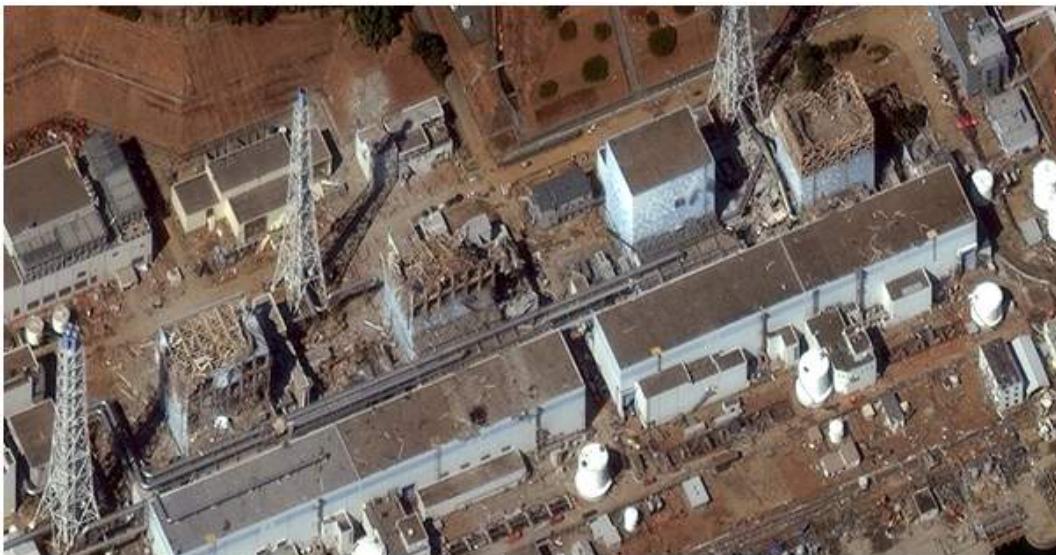
<그림 3.9> 수소가스 폭발 후의 후쿠시마 제1원전 1~4호기 외부 모습[TEPCO 웹사이트]

후쿠시마 제1원전의 1호기는 원자로의 붕괴열(잔열) 제거 기능을 사고 초기에 상실하여 지진 발생 당일에 이미 많은 양의 핵연료가 녹아내린 것으로(이를 '노심 용융'이라 함) 추정된다. 2호기와 3호기의 경우, 사고 초기에는 전기 공급 없이도 원자로에서 나오는 수증기에 의해 구동되는 펌프가 가동되어 노심 냉각이 이루어졌으나, 밸브 제어 등에 필요한 직류전원이 사고 직후 또는 1~2일 안에 상실됨에 따라 지속적인 냉각기능 유지에는 실패하여 결국 노심 용융으로 이어졌다. 이 과정에서 고온의 핵연료 피복재와 수증기가 반응²³⁾하여 생성된 많은 양의 수소가스가 다양한 경로를 통해 원자로건물 내부로 누출된 후 상부 공간에 축적되어, 1호기에서는 3월 12일, 3호기에서는 3월 14일 각각 원자로건물에서 수소가스 폭발이 발생하고 원자로건물 상부가 파손되었다. 3월 15일에는 많은 양의 핵연료를 사용후연료저장조에 보관하고 있던 4호기의 원자로건물에서도 수소가스 폭발이 발생했는데, 3호기에서 발생한 수소가스가 배기 과정에서 4호기 원자로건물로 유입된 것으로 추정되고 있다. 2호기의 경우 수소가스의 폭발은 발생하지 않았으나, 격납용기의 고온·고압 조건이 지속되면서 드라이웰에서 취약한 부분이 부분적으로 손상되어 다량의 방사성물질이 대기 중으로 직접 방출된 것으로 보인다. 세 차례 발생한 대형 수소가스 폭발은 후쿠시마 사고를 상징하면서 원전 안전에 대한 불신을 크게 높였다.

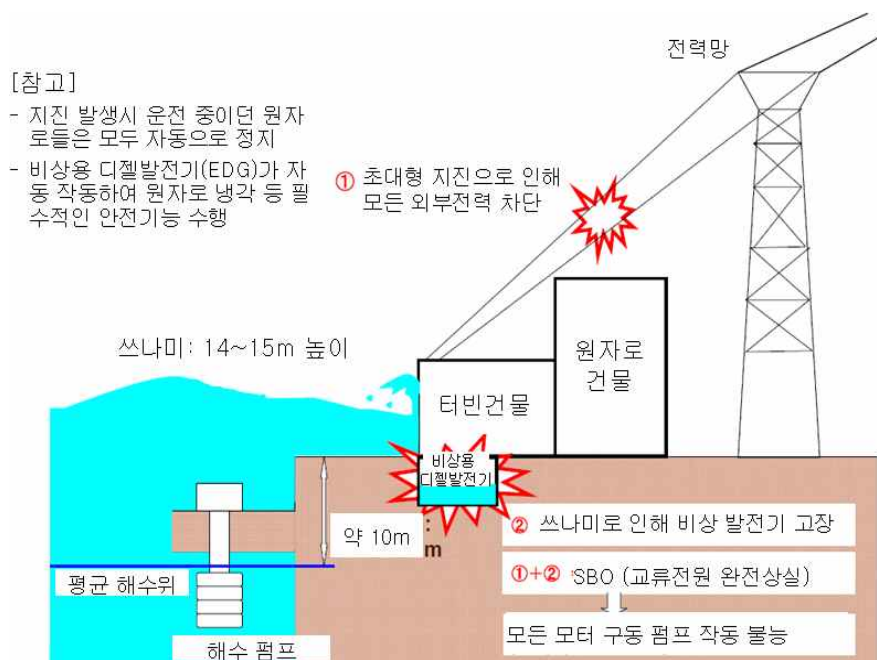
<그림 3.10> 후쿠시마 제1원전에서의 사고 발단 과정 [NISA/JNES(2011)]

긴급 상황에서 원자로의 안전성을 확보하기 위해서는 ① 원자로를 정지시켜서 핵분열 반응을 신속하게 중단시키고, ② 원자로 정지로 핵분열 반응이 중단된 이후에도 핵연료로부터 계속 발생하는 붕괴열을 지속적으로 제거(냉각)하여 연료봉의 과열을 방지해야 하며, ③ 최종적으로는 방사성물질과 외부 환경 간의 격리 상태를 유지하여야 한다. 이번 사고는 원자로의 정지는 안전하게 이루어졌으나 연료봉으로부터의 붕괴열 냉각에 실패하였고, 이에 따라 방사성물질을 외부와 격리하는 방벽인 핵연료 피복관, 원자로 및 격납 용기 등이 파손됨으로써 야기된 사고라 할 수 있다. 후쿠시마 제1원전에서 교류전원 완전상실(SBO)이 발생하기까지의 사고 발단 과정을 <그림 3.10>에 예시하였으며, 지진 발생 직후부터 3월 말까지 후쿠시마 제1원전에서 긴박하게 전개된 주요 사고 경과를 <표 3.2>와 <그림 3.11>에, 사고의 전체적인 흐름을 <그림 3.12>에 각각 제시하였다.

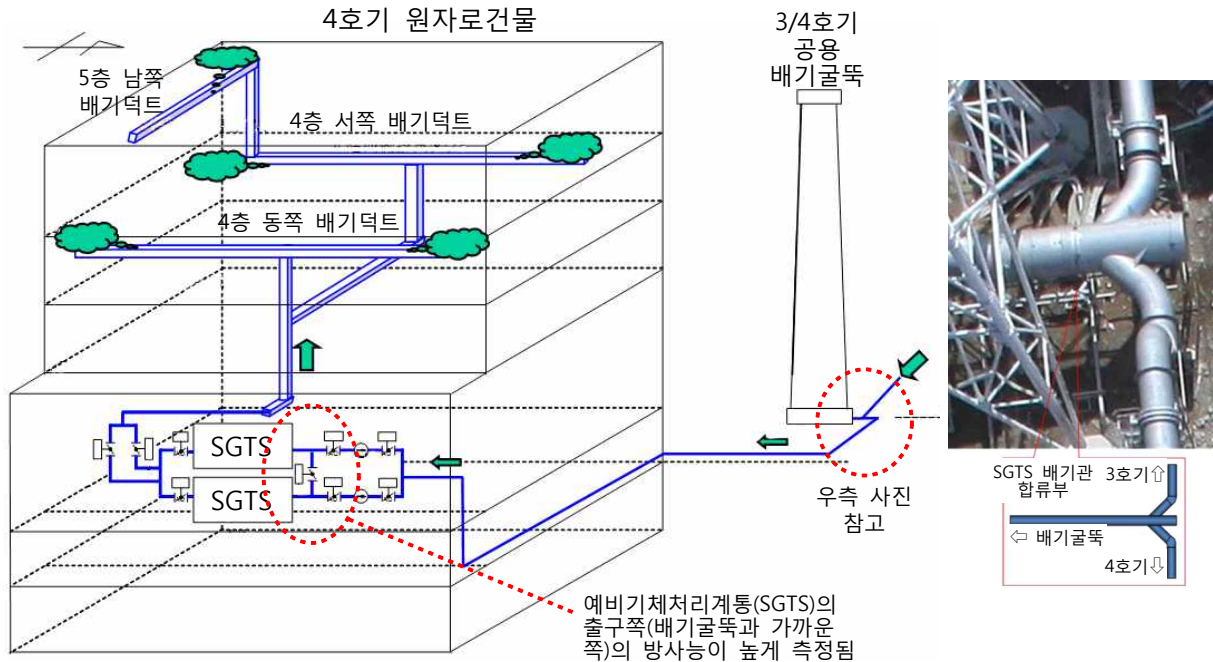
<그림 3.15> 4호기 예비기체처리계통을 통한 수소가스 이동 경로[NERHQ(2011a)]

4호기 수소가스 폭발의 원인과 관련하여 여러 가설이 있으나, 가장 넓게 받아들여지는 것은 3호기 배기관으로부터의 배기가스 역류와 관련이 있다. 3호기와 4호기의 격납용기의 배기관은 같은 배기 굴뚝을 공부하며 서로 연결되어 있다(<그림 3.15>). 4호기 예비기체처리계통(Standby Gas Treatment System; SGTS)의 댐퍼(Damper)들은 전력이나 공기 상실 시 개방되는(Fail-Open) 밸브였다(SGTS 필터 트레인 상호연결배관은 제외). 또한, 이 계통은 4호기 연결 배관에 역류 방지 댐퍼를 가지고 있지 않았다. 이로 인해 3호기 격납용기를 배기시키는 과정에서 역방향 유로를 타고 4호기 예비기체처리계통을 통하여 4호기 원자로건물로 이동한 것으로 추정된다. 2011년 8월 동경전력에서 4호기 예비기체처리계통 필터들의 방사능을 측정했는데, 배기굴뚝에 가까운 쪽에서 높은 방사능이 측정됨으로써 가설을 뒷받침하였다.
