표준형 증기발생기 전열관에 발생한 결함 특성 분석

Characteristics for Flaws at Steam Generator Tubes of Korean Standard Nuclear Power Plants

조찬희, 남민우, 정지홍, 이희중, 김세경
전력연구원
대전광역시 유성구 문지동 103-16

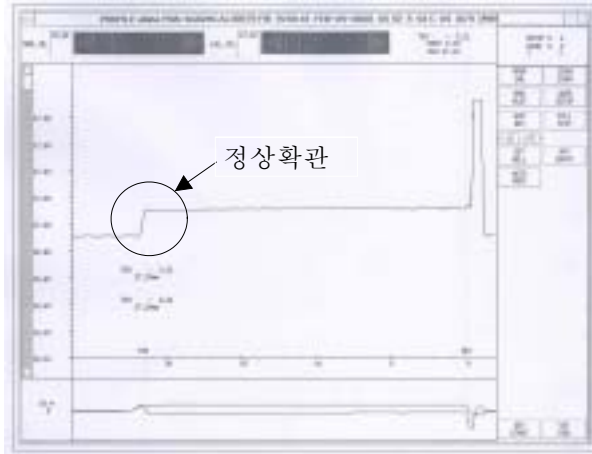
그림 1. 정상확관 전열관의 형상검사 신호

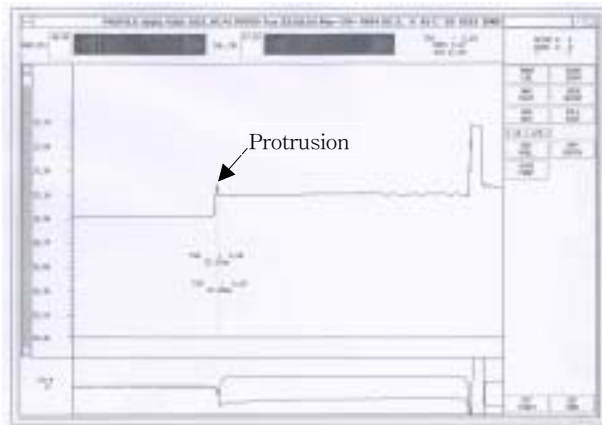
표준경수로 증기발생기 전열관은 튜브시트 내면에서 폭발확관법을 사용하여 전열관을 확관하였다. 표준경수로 증기발생기 전열관의 경우 튜브시트 상단부분에 미세한 돌출(Protrusion) 현상을 관찰할 수 있는데, 가동전검사(PSI: Pre-Service Inspection)의 와전류검사(ECT: Eddy Current Test)의 보빈(Bobbin) 형상검사 결과를 분석해 보면 이러한

현상은 가동 중에 형성된 것이 아니라 제작 당시부터 존재한 것으로 판단된다. 보빈 형상 검사 결과로서 그림 1에 정상확관의 경우를, 그림 2에는 Protrusion이 있는 전열관의 신호를 나타냈다.

그림 2. Protrusion이 존재하는 전열관의 형상검사 신호

가동전검사의 데이터로부터 추정하여 보면 영광 3, 4호기, 울진 3호기의 경우 약 90% 이상의 전열관에서 Protrusion이 나타나고 있으나, 울진 4호기의 경우는 약 10% 이하의 전열관에서 나타나며 돌출된 정도도 울진 4호기의 경우 영광 3, 4호기와 울진 3호기에 비해 비교적 미세한 것으로 추정된다.

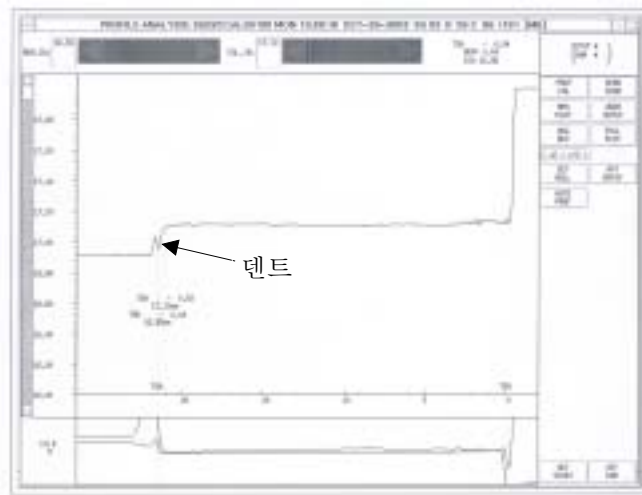
또한 표준경수로 증기발생기 전열관의 특징 중의 하나는 튜브시트 상단의 확관천이 영역에서 텐트(전열관의 내경이 감소하는 현상)가 검출되고 있는 것이다. 이러한 텐트 현상은 Protrusion이 존재하는 전열관의 경우는 Protrusion 바로 하단 부위에 대부분 발생하

며(그림 3참조), Protrusion이 존재하지 않는 전열관의 경우에는 튜브시트 상단의 확관천이(Expansion Transition)가 시작되는 부분(그림 4참조) 혹은 확관천이가 끝나기 전의 위치(그림 5참조)에서 덴트 현상이 발생하는 것으로 나타났다. 이러한 덴트 현상은 가동전 검사에서는 나타나지 않았으나, 원전이 가동됨에 따라 발생하여 가동년수가 증가함에 따라 덴트의 크기가 성장하는 경향을 보여주고 있다. 그리고 Protrusion 하단부의 덴트가 성장함에 따라 Protrusion이 전열관 안쪽으로 밀려 들어가 Protrusion의 높이는 감소하는 현상을 보이고 있다.

그림 3. Protrusion 하단 부위에 덴트가 존재하는 전열관의 형상검사 신호

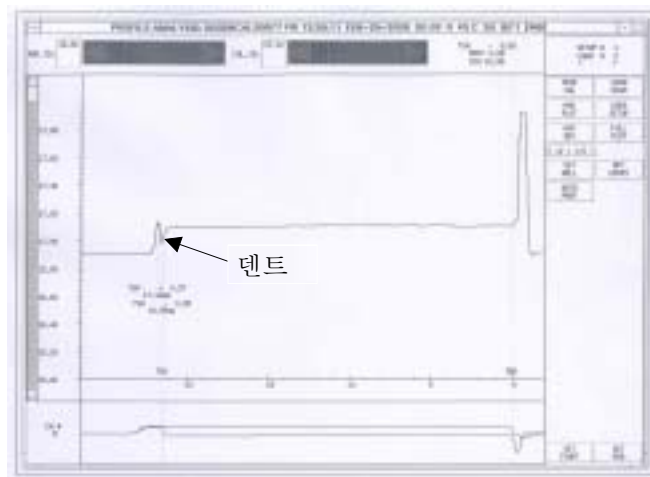
그림 4. Protrusion이 존재하지 않는 전열관에 덴트가 발생한 예
(Transition 시작 부위에 덴트 발생한 경우)

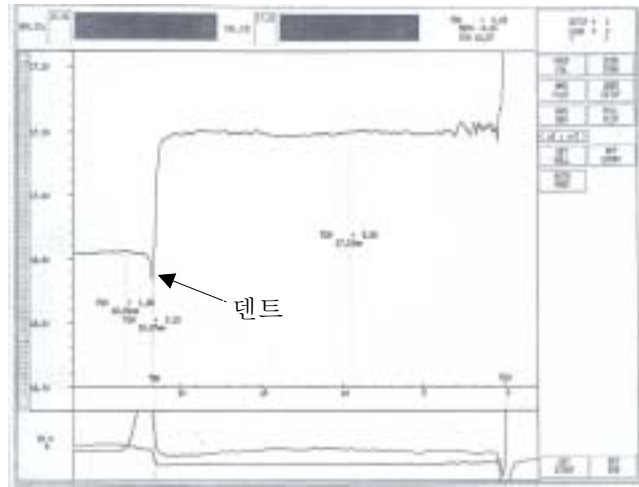
그림 5. Protrusion이 존재하지 않는 전열관에 덴트가 발생한 예
(Transition이 끝나기 전의 위치에 덴트 발생한 경우)

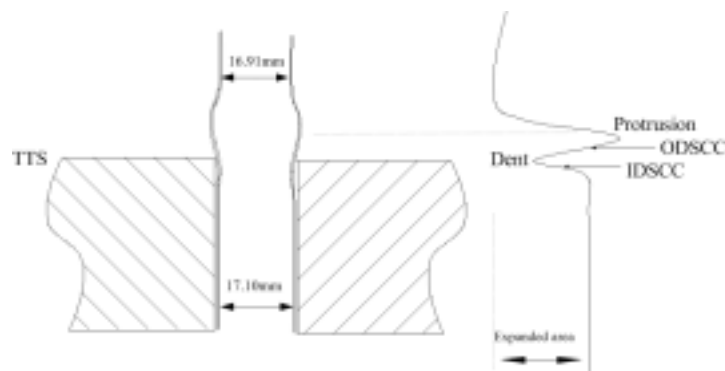
다만 IDSCC와 ODSCC가 발생하는 위치는 약간의 차이를 보이고 있는데, IDSCC의 발생위치가 ODSCC의 발생위치에 비해 일반적으로 약간 낮은 위치에서 검출된다. Protrusion과 덴트가 존재하는 전열관에 응력부식균열이 발생하는 위치를 개략적으로 그림 6에 나타냈다.

그림 6. 원주균열의 발생위치

그림 6은 이해를 돕기 위해 과장해서 그린 그림으로서 실제 Protrusion과 덴트는 그림 6보다는 상당히 미세하게 나타날 것이다. 또한 원주균열의 위치는 보빈 형상검사와 모터 구동 팬케익 코일의 균열 신호 등을 종합적으로 분석하여 볼 때 미세 덴트가 Protrusion의 하단면에 존재할 경우 그림 6과 같이 ODSCC가 상단면에 IDSCC가 하단면에서 검출되는 것으로 나타났다.
