## 원자력 고압터빈 베어링 및 발전기 송풍기 손상 원인분석

### Analysis for Damages of HPT Bearings and Generator Blower

고우식, 김계연, 이우광  
한국전력공사 전력연구원  
대전광역시 유성구 문지동 103-16

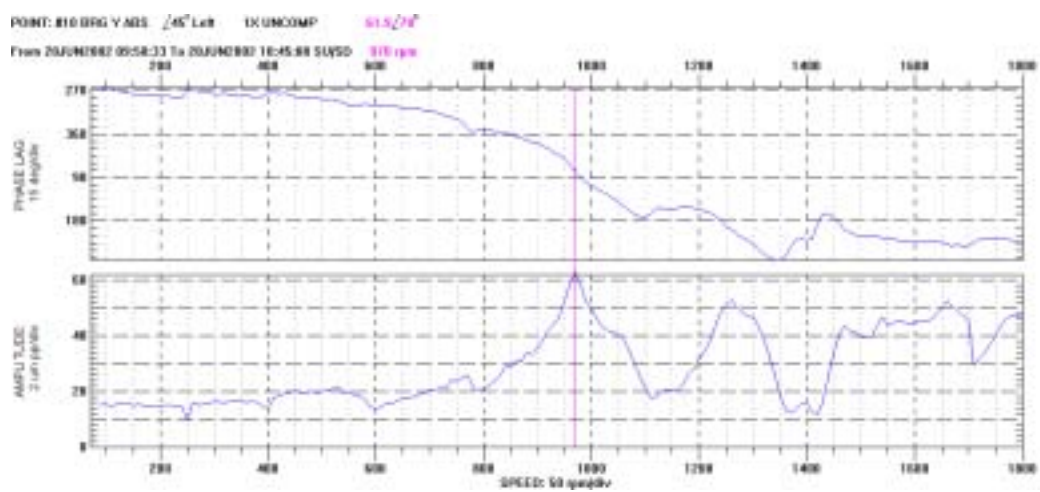
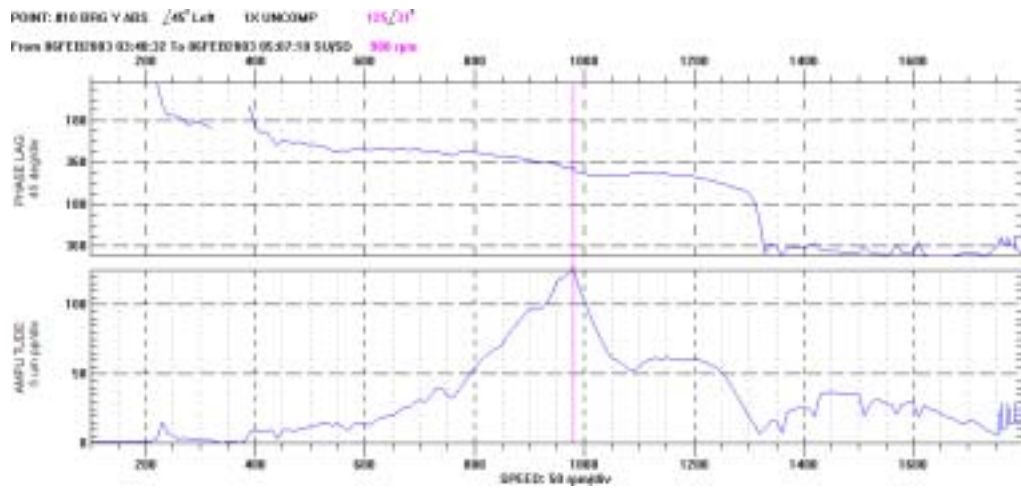
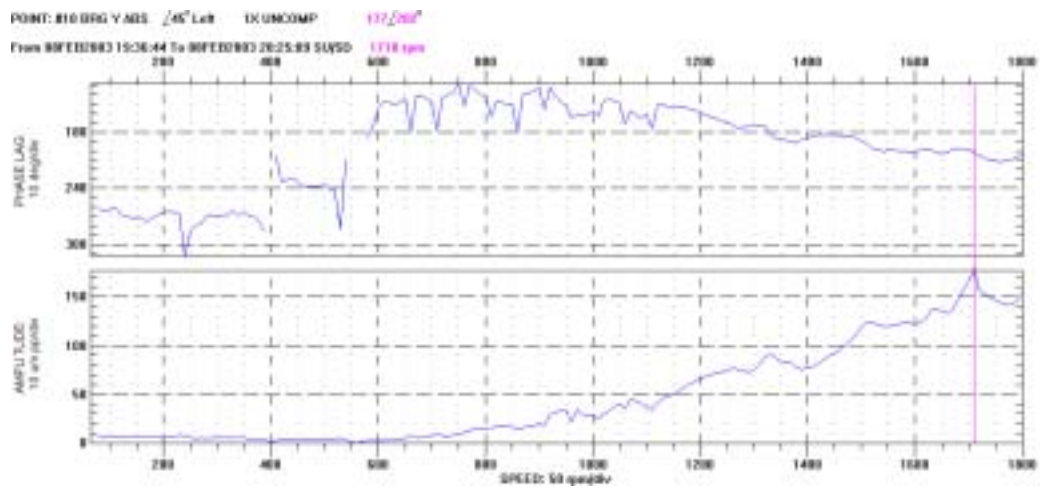
## (다) 발전기 베어링 Bode Plot

- 수소누설에 의한 발전정지('02.2.6) 및 기동시('03.2.8) 발전기 베어링 진동 Bode Plot상의 진동특성 차이가 현저하게 나타났는데, 정지시는 기존의 Bode Plot와 유

사한 반면에 재기동시는 회전수가 증가할수록 이차함수적으로 진동이 증가하여 질량 불평형이 증가하여 나타났다.

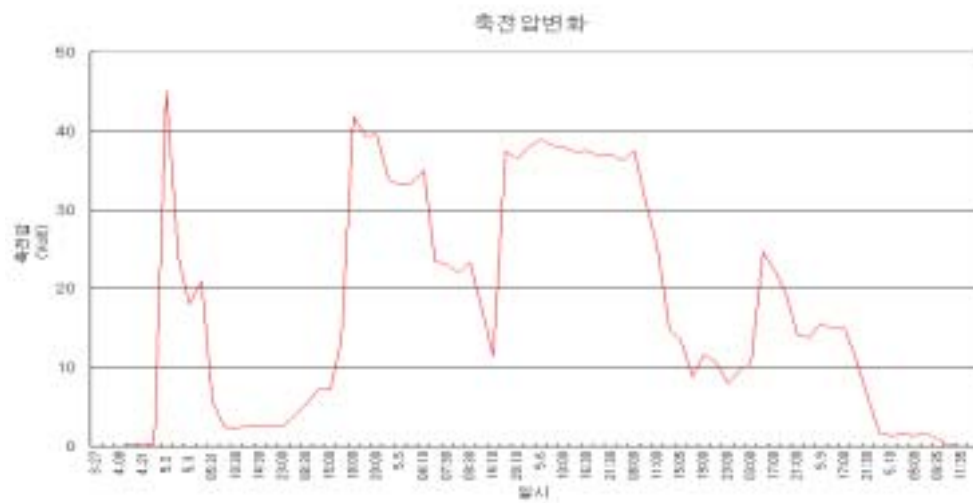
(3) 축전압 변화

터빈-발전기 축 전압 측정 및 축 접지장치 교체는 매 2~3주 마다 수행하고 있었으며, '03.4.28일 이전에는 축 전압이 0.3V 이하로 정상 수준이었으나, RCP Card 정비 후 '03.5.2 재기동 후 최초로 측정시 축 전압이 급격히 상승한 것으로 나타났다.

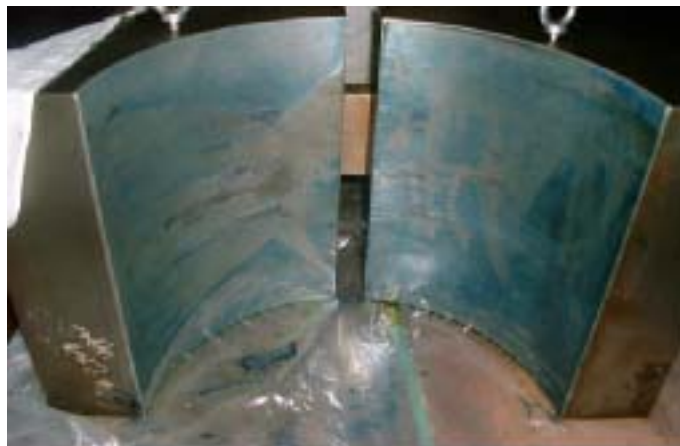
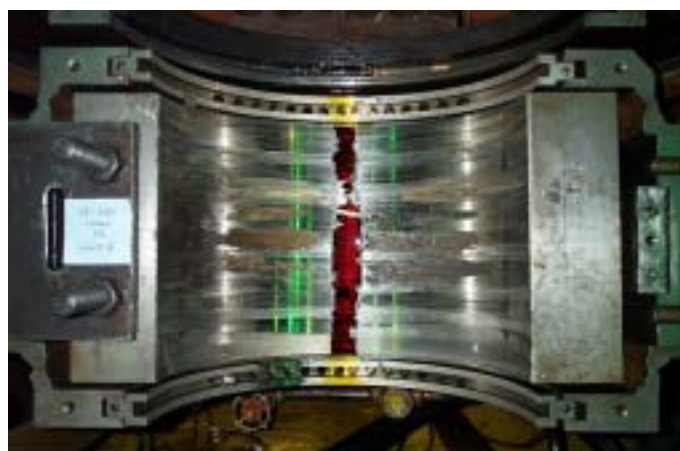
고압터빈 베어링 상부는 축전류의 흐름 형상에 따라 전식이 발생되었으며, 하부는 과도상태에서 유막파괴로 인한 배빗 용융으로 전식 흔적이 일부분만 나타났다.

- 축 저어널 및 Seal 부 가공
- 고압터빈 베어링 교체
- 고압터빈 내부 Radial Seal 교체
- 고압터빈 Gland Seal 교체
- Oil Deflector 교체
- MOP Seal 및 Wearing Ring 교체

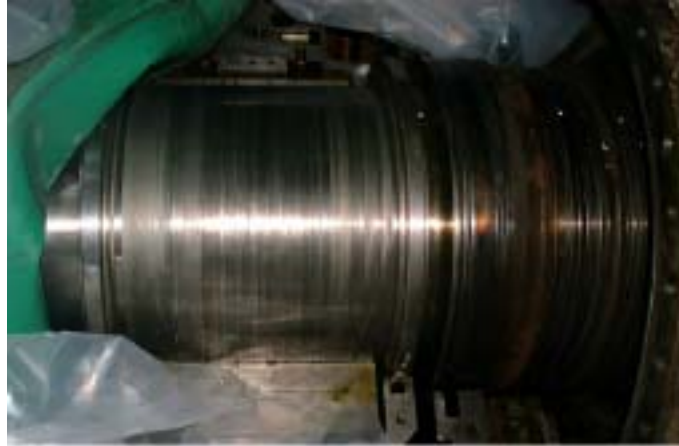
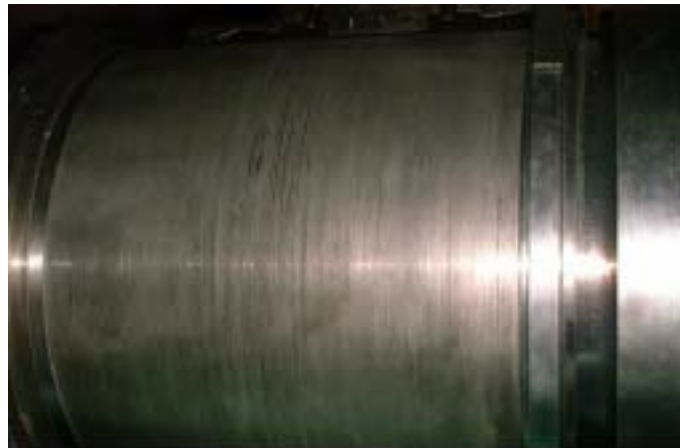
고압터빈 축 저어널은 하부 배빗이 용융된 축 저어널은 전식흔적이 거의 보이지 않고 깊은 골 형상의 손상을 나타냈으며, 배빗에 전식만 나타난 축 저어널은 전식 손상이 나타났다.

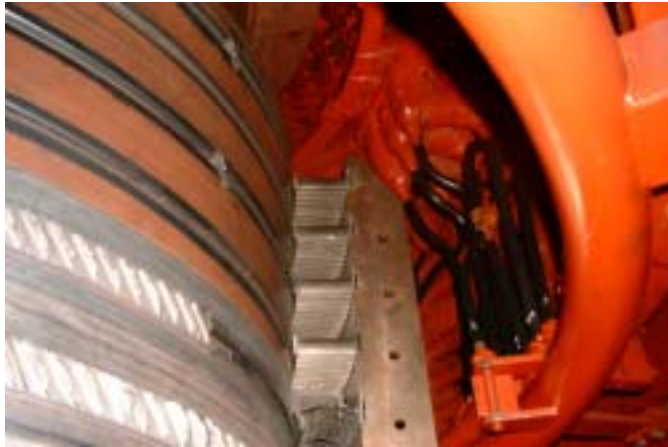
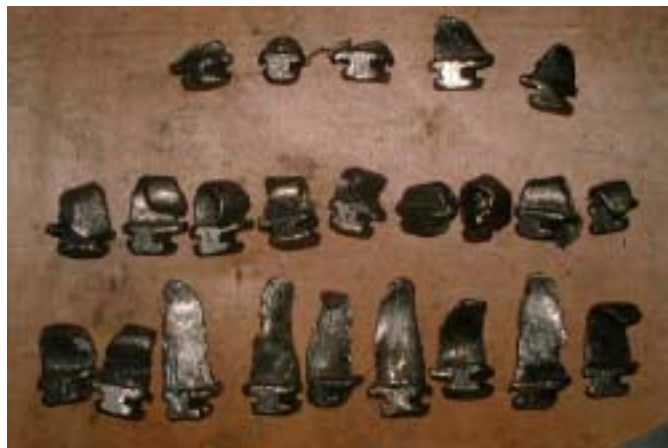
발전기 송풍기 동익은 각 단별 174개로, 29개씩 6개의 그룹으로 그룹과 그룹사이 원주방향 고정볼트에 의해 지지되고 있으나, 분해결과 5단 동익 고정볼트 1개와 동익 34개(270~340°부근)가 이탈되었으며, 이탈되지 않은 5단 및 6단 동익은 전량 절손된 것으로 나타났다. 이탈된 동익 34개중 29개를 수거하였으나, 대부분 심하게 구부러지고 마모되었으며 일부는 일부 배면에 균열이 나타나 있었다.

- Blower 동익 및 고정익 전량 교체 : 발전기 수소 누설정지시 유체 불안정에 의한 비정상적 부하로 잔류응력에 의한 Blade의 건전성 저하
- Blower 동익 고정볼트 전량 교체 (적정 토크 적용)
- Blower Hub 교체 : 동익 손상에 따른 Root 부위 마찰로 간극 증가 및 불균일
- 발전기 내부 이물질 점검 및 제거
- 로터 내부 이물질 점검 및 제거

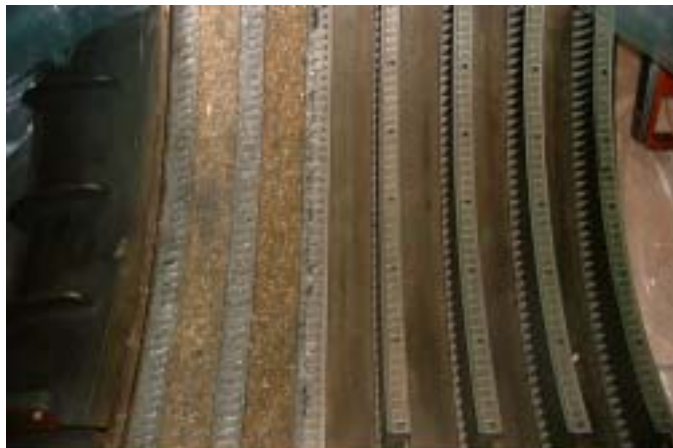
- 발전기 Blower 5, 6, 7단 고정익 손상

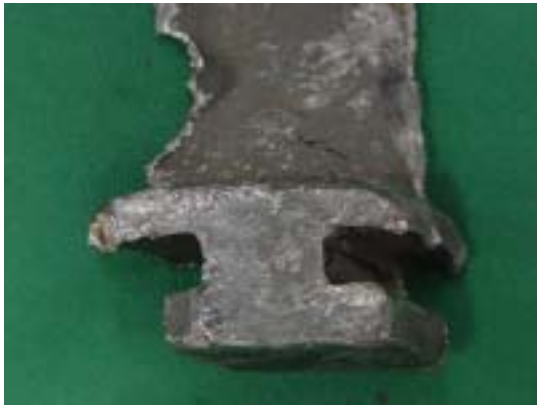
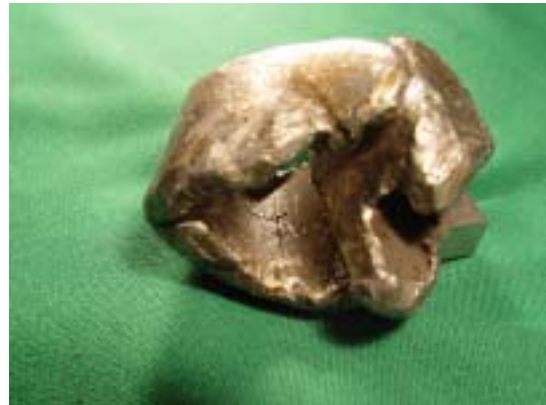
- 발전기 수소누설 및 화재발생 시 폭발 가능성을 최소화하기 위해 긴급히 발전정지('03.2.6)하고 수소 긴급배기 후 CO<sub>2</sub>를 주입하여 외국사와 같은 대형사고를 방지하였으나, 단시간의 압력변화로 Blower 동익을 통과하는 유체흐름이 불안정하여 Surge 또는 Stall 현상이 나타나, 동익에 역방향 부하가 작용하여 균열이 발생하였거나 절단되었을 가능성이 매우 크며, 또한 이때 동익에 미치는 과도한 교번하중이 원주방향의 고정볼트에 전달되어 구조적으로 취약한 고정볼트 나사골부위에서 절손되고 과도상태에서 동익이 이탈되었을 가능성이 크다.
- 동익이 절손되지 않고 이탈된 것의 배면에 균열이 나타나 있어, 정상 회전시 발생하는 과부하나 과편에 의한 충격시 동익에 나타나는 균열발생 부위와 반대로, 이탈되기 전 과도한 역방향 부하에 의한 균열이 발생된 것으로 판단된다.

- 절손된 동익 파단면을 정밀검토한 결과, 일부 5단 동익균열 방향이 정상적인 동익 부하시 균열방향과 반대인 회전방향으로 1회 또는 2~3회에 걸쳐 피로균열이 진행된 것으로 나타난 것은 역방향 부하가 작용하였음을 나타낸다.
- 동익 5단 및 6단의 잔존하는 고정볼트 사각와서 측면은 인접 동익 Root에 의해 과도한 힘이 작용하여 압흔이 깊게 발생하였으며, 면과 평행하지 않아 고정볼트에 비틀림 및 굽힘응력을 가했을 것으로 판단되며, 따라서 고정볼트의 균열진행 방향이 원주방향과 다르게 나타난 것으로 판단된다.
