2003 추계 학술발표회 논문집  
한국원자력학회

국내 원전 습분분리재열기의 저압재열기 교체 및 성능진단

Replacement of Low Pressure Reheater and Performance Evaluation on Domestic NPP  
Moisture Separator Reheater

최유성, 정우태, 손선영, 김남훈  
한국전력공사 전력연구원  
대전광역시 유성구 문지동 103-16

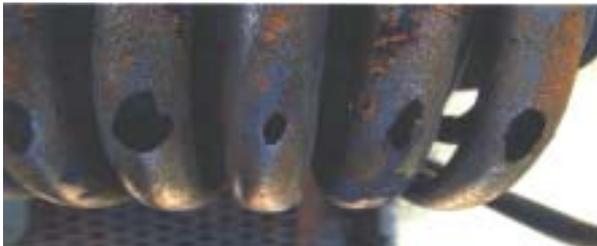
그림 2. 재열기 U-Bend 부위의 침식 현상

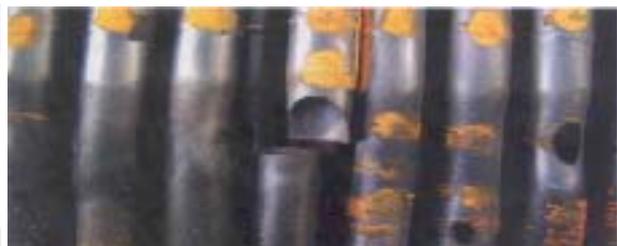
그림 3. 재열기 직관부의 손상 현상

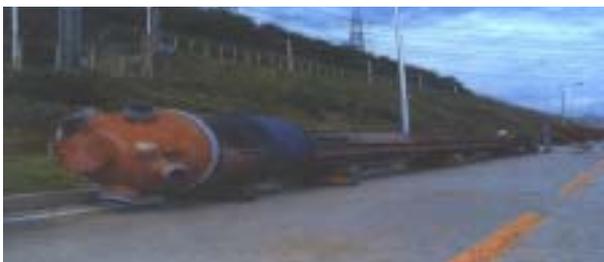
그림 4. 교체된 저압 재열기 전체 모습

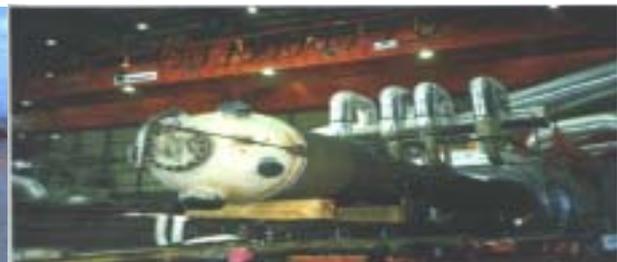
그림 5. 재열기 번들 인출·삽입 모습

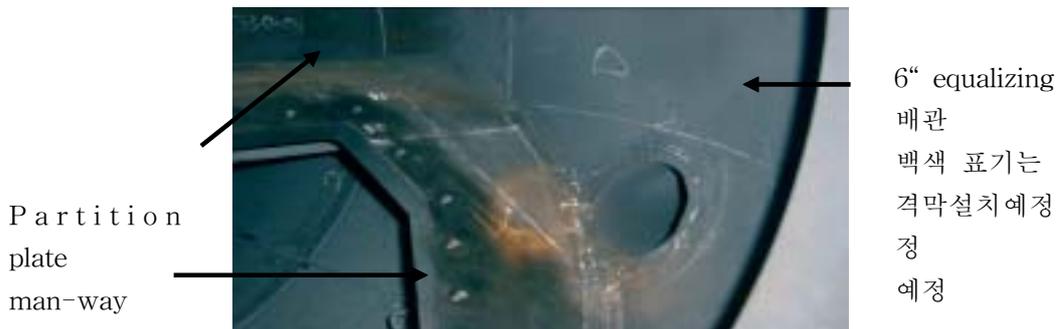
그림 6. LP bundle의 channel head 내부 모습(작업 전)

- 압력평형관이 Cold leg 측에 연결되어야 하나 Hot leg 측으로 잘못 연결됨

- 2000년 계획예방정비시에 GSS 001ZZ(Left)을 교체한 후 가열증기 응축수 배수배관에 심한 진동(최대 : 4796 μm)이 발생하였다. 이것은 1단 재열기 배수탱크(CRT) 압력평형관(Pr. equalizing line)이 Hot leg 측에 잘못 연결됨에 따라, 가열증기가 튜브에서의 ΔP가 부족하여 흐름이 원활하지 못하여 과냉각된 응축수와 2상 혼합유체가 교번 함으로 인하여 발생하였음. 설비개선으로 배관 내부의 응축수의 흐름이 정상화되어 배수배관의 진동(최대 : 63 μm)이 해소됨.

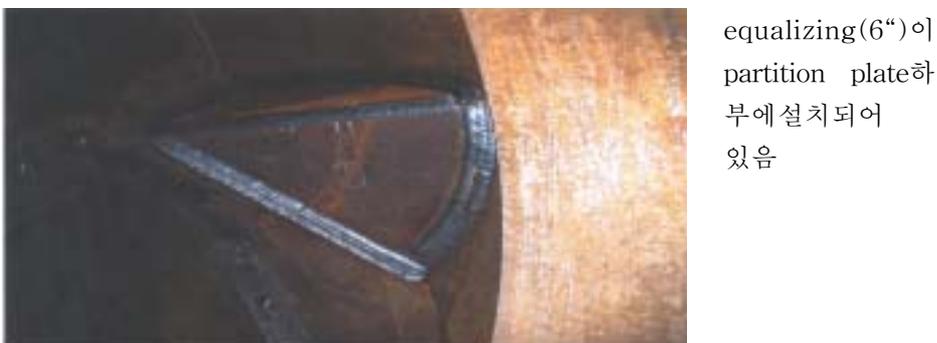
그림 7 LP bundle의 channel head 내부 모습(작업 후)

- 압력평형관 부위에 격막을 설치하여 Cold leg 측으로 연결후 정상화 시킨 모습
