고리1호기 구증기발생기의 PWSCC와 ODSCC

PWSCC and ODSCC of Kori 1 Retired Steam Generator Tubing

한국원자력연구소

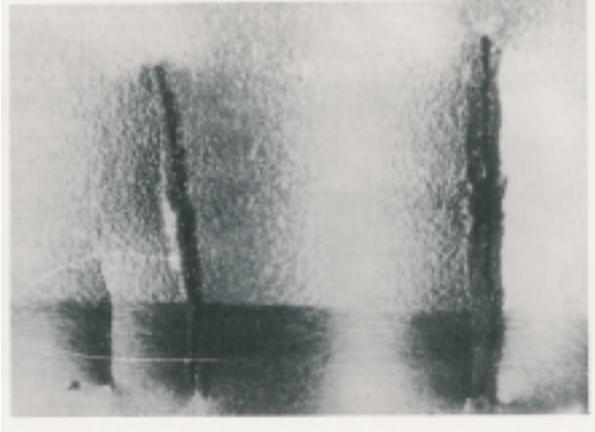
1991년 인출한 전열관의 축방향 PWSCC를 Fig. 1에 나타냈다. 기계확관 천이 부분에 축방향 PWSCC가 3개 관찰되었다. 축방향 PWSCC 균열은 가장 큰 것은 관통 균열이었다. 균열이 확관 천이부분에서 관찰된 것은 기계확관시 확관천이 부분에 작용하는 원주방향 잔류응력이 존재하기 때문이다. 기계확관시 유도되는 원주방향 잔류응력은 약 400MPa정도¹⁾로 항복응력보다 상당히 더 크기 때문인 것도 한 원인이다. PWSCC파면의 deposit를 EDS 분석한 부분을 Fig.2에 나타냈고, 파면과 더불어 과 전열관의 내면과 외면의 deposit을 분석한 결과를 Table 1에 나타냈다. PWSCC파면의 주요 합금원소의 조성은 모재의 조성과 유사하였으며, 이것은 EDS beam의 침투깊이가 약 1 μ m이고, 파면에 존재하는 deposit의 두께가 1 μ m보다 상당히 얇아서 파면의 deposit뿐만 아니라 모재가 EDS spectra에 기여했기 때문이다. 특기할 만한 내용은 특정파면에서 전열관 조성과는 무관한 Cu, Cl, S, Pb가 관찰된 것이다. 이런 불순물은 PWSCC균열이 관통균열이기 때문에 2차측으로부터 오염이 되어서 존재할 수 있다. 만약 2차측으로부터 오염된 것이 아니고 1차측으로부터 유입된 것이라면 Cu, Cl, S, Pb는 PWSCC를 조장하였을 것이다. 전열관의 내면과 외면의 deposit도 파면에 존재하는 것과 유사하였다.

Fig. 1 Axial PWSCC cracks in R16C35 tube.

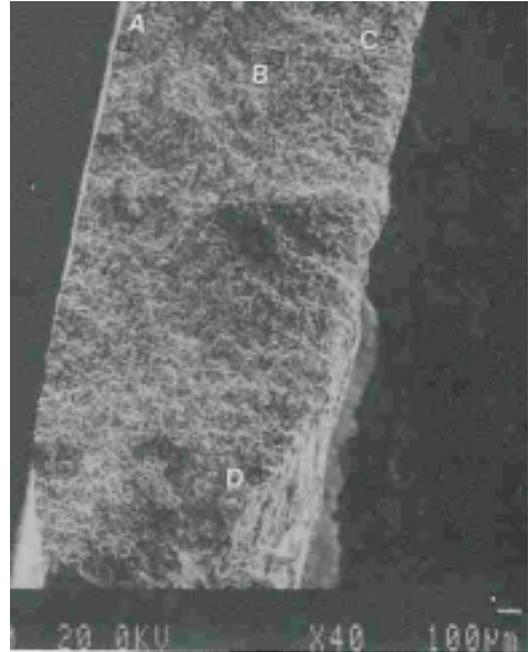
Fig. 2 EDS analysis locations on axial PWSCC fracture surface.

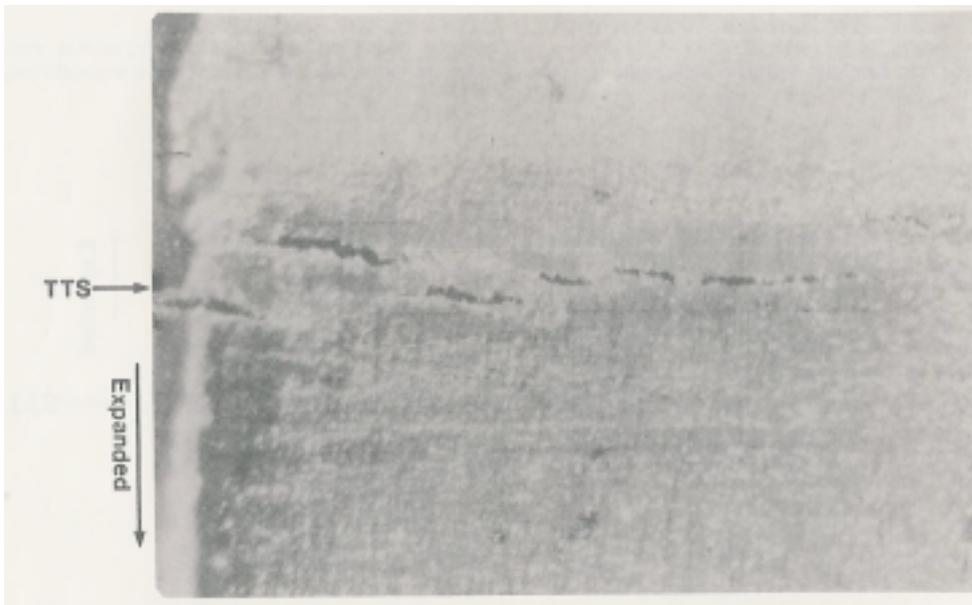
1991년 인출한 전열관의 원주방향 PWSCC를 Fig. 3에 나타냈다. 기계확관 천이 부분에 원주방향 PWSCC가 폭 1-2mm의 확관천이 부분에서 관찰되었다(Fig.3). 제일 깊은 균열은 전열관 두께의 약 56%이었다. 기계확관시 유도되는 확관천이 부분의 축방향 잔류응력은 약 330MPa정도¹⁾로 항복응력보다 상당히 더 큰 것이 원주방향 PWSCC를 야기시킨 한 원인으로 생각된다. 하지만 실험실적으로 측정된 원주방향 잔류응력은 약 400MPa임에도 불구하고 축방향 PWSCC는 관찰되지 않았다. 원주방향 PWSCC의 존재는 실험실적으로 측정된 전열관 확관천이 부분의 내면에 존재하는 원주방향 잔류응력은 축방향 잔류응력보다 더 큰 것으로 보고되지만 실제 제작환경에서 전열관에 따라 축방향 잔류응력이 더 큰 것이 있을 수 있거나 혹은 균열길이와 깊이의 분포가 확률에 의해 주어져 더 작은 잔류응력에서도 원주균열이 우선적으로 진전한 것에 기인한 것으로 볼 수 있다.

Fig. 3 Circumferential PWSCC cracks in R11C45 tube

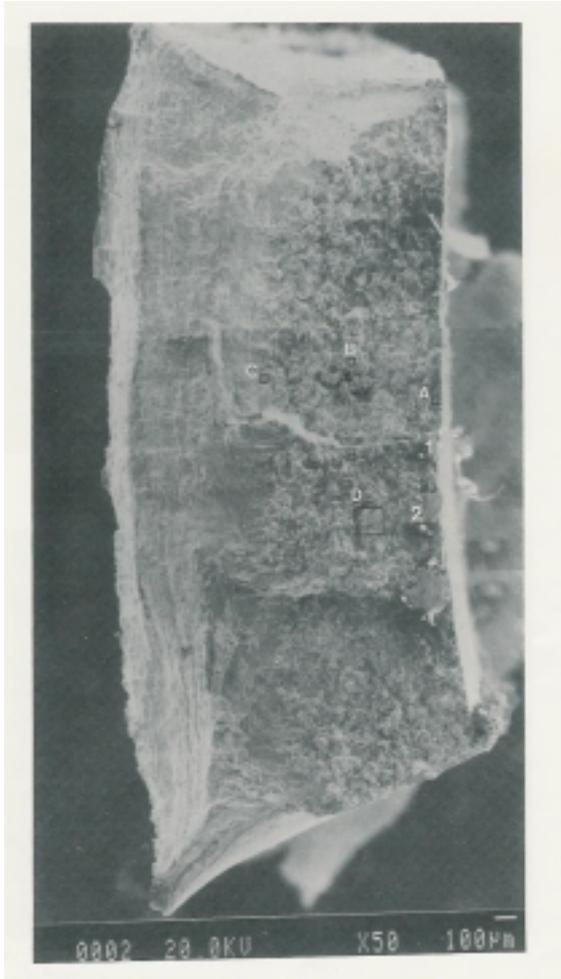
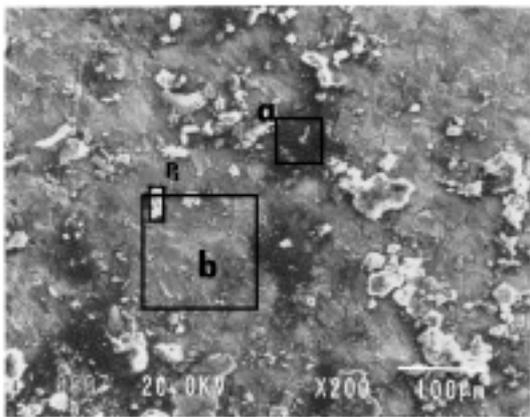
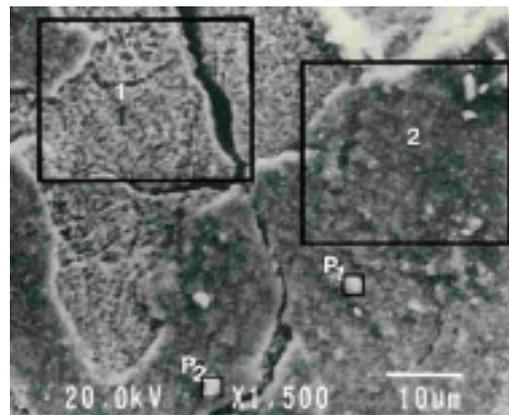
고 분석한 결과를 Table 2에 나타냈다. PWSCC파면의 주요 합금원소의 조성은 모재의 조성과 유사하였으며, 이것은 EDS beam의 침투깊이가 약 1 μ m이고, 파면에 존재하는 deposit의 두께가 1 μ m보다 상당히 얇아서 파면의 deposit뿐만 아니라 모재가 EDS spectra에 기여했기 때문이다. 하지만 파면의 Point 1과 2는 다른 부분과 차이가 많이 있었으며, 이것은 파면의 그 부분이 전열관 작업중 불순물로 오염된 것에 기인하는 것으로 보인다. 전열관의 내면에 존재하는 deposit의 조성은 분석위치에 따라 크게 변화였다. 즉 deposit의 일부가 떨어져 나간 부분(area 1)과 deposit이 손상되지 않은 부분(area 2) 사이에는 차이가 많이 있었다(Fig. 4(a)). deposit이 떨어져 나간 부분의 조성은 모재와 유사하였으며, 이것은 deposit의 두께가 얇아 EDS beam이 모재까지 침투했기 때문이다. area 2는 deposit에 Cr농축과 Ni고갈이 된 rt을 보여준다. 이런 불순물은 PWSCC균열이 관통균열이기 때문에 2차측으로부터 오염이 되어서 존재할 수 있다. 만약 2차측으로부터 오염된 것이 아니고 1차측으로부터 유입된 것이라면 Cu, Cl, S, Pb는 PWSCC를 조장하였을 것이다. 전열관의 내면과 외면의 deposit도 파면에 존재하는 것과 유사하였다.

Fig. 4 EDS analysis locations: (a), fracture surface; (b) and ((c), inner surface.

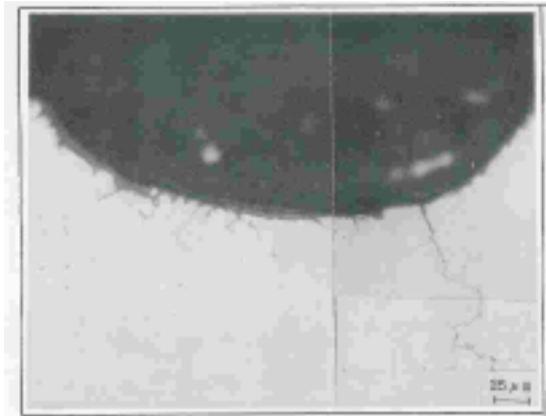
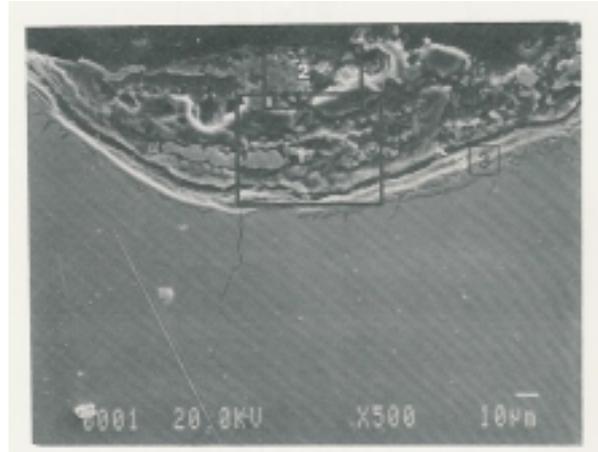
R25C29 전열관에 많은 pit가 관찰되었고 확관천이 부분에 있는 한 pit의 뿌리에서는 ODSCC가 관찰되었다. ODSCC를 포함하는 pit내부의 deposit를 EDS분석하였으며, 분석 부분을 Fig. 5에 나타냈고 분석 결과를 Table 3에 나타냈다. Fig. 5(b)의 area 1은 pit 뿌리에 인접한 부분이고 area 2는 pit 상단에 인접한 부분이며, area 3은 모재에 매우 인접한 부분이다. 모재합금원소를 제외한 deposit 성분은 Si, Cu, Al, Ba, Fe등이었고 Pb와 S도 검출되었다. Pb는 S등과 함께 ODSCC를 조장한 것으로 판단된다.

Fig. 5 ODSCC cracks at pit root(a) and EDS analysis location(b).

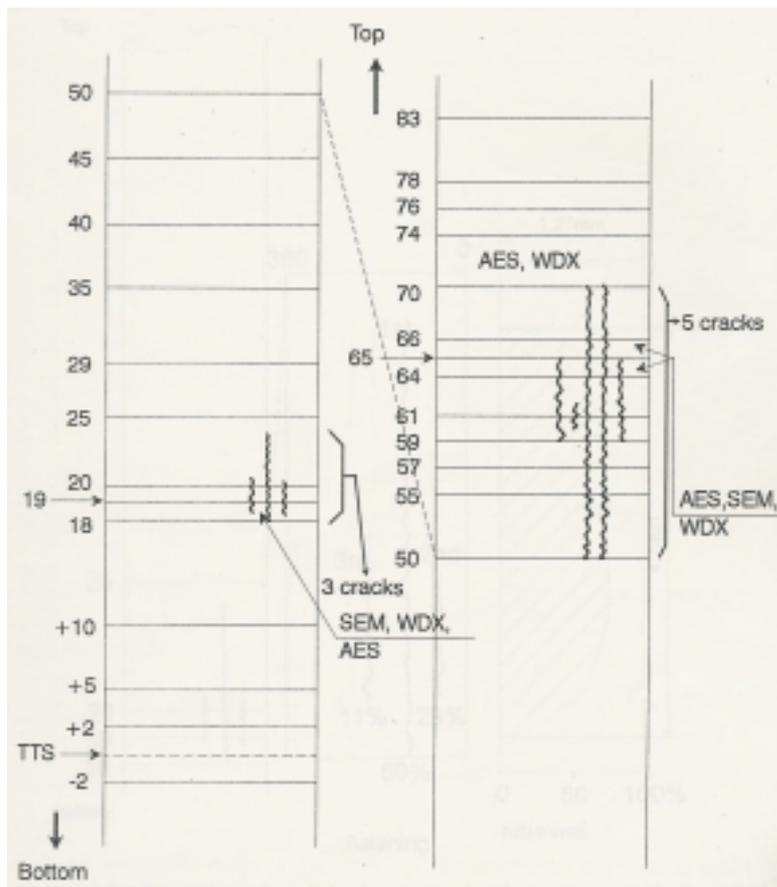
R27C34 전열관의 free span에서 ODSCC 균열을 도식적으로 Fig. 6에 나타냈다. ODSCC균열은 확관천이 상단 약 20mm되는 부분에 3개와 60mm되는 부분에 7개의 축방향 균열이 관찰되었으며, 일부 ODSCC균열은 관통균열이다. 원주균열은 관찰되지 않았다. 축방향 ODSCC만 관찰된 것은 가동 중 압력차에 의해 전열관에 작용하는 원주방향 응력이 축방향 응력의 2배인 것에 기인하는 것으로 판단된다. 가동중 1,2차측 압력차에 의해 발생하는 원주방향응력은 항복응력의 약 20%로 매

우 낮은 응력에서 ODSCC가 발생하였다. 이것은 ODSCC가 발생한 부분이 sludge file로 덮여 있고, 전열관과 sludge file 계면의 온도가 2차측 bulk water에 비해 온도가 높아서 불순물이 전열관 sludge file 계면에 농축해서 ODSCC를 야기하는 가혹한 분위기를 형성한 것에 기인하는 것으로 판단된다.

Fig. 6 Schematic drawing of axial ODSCC cracks in R27C34 tube.
