2002추계학술발표회 논문집

한국원자력학회

## 고리1호기 구증기발생기 전열관 pitting 분석 Pitting Evaluation on Alloy 600 tubings of Kori 1 Retired Steam Generator

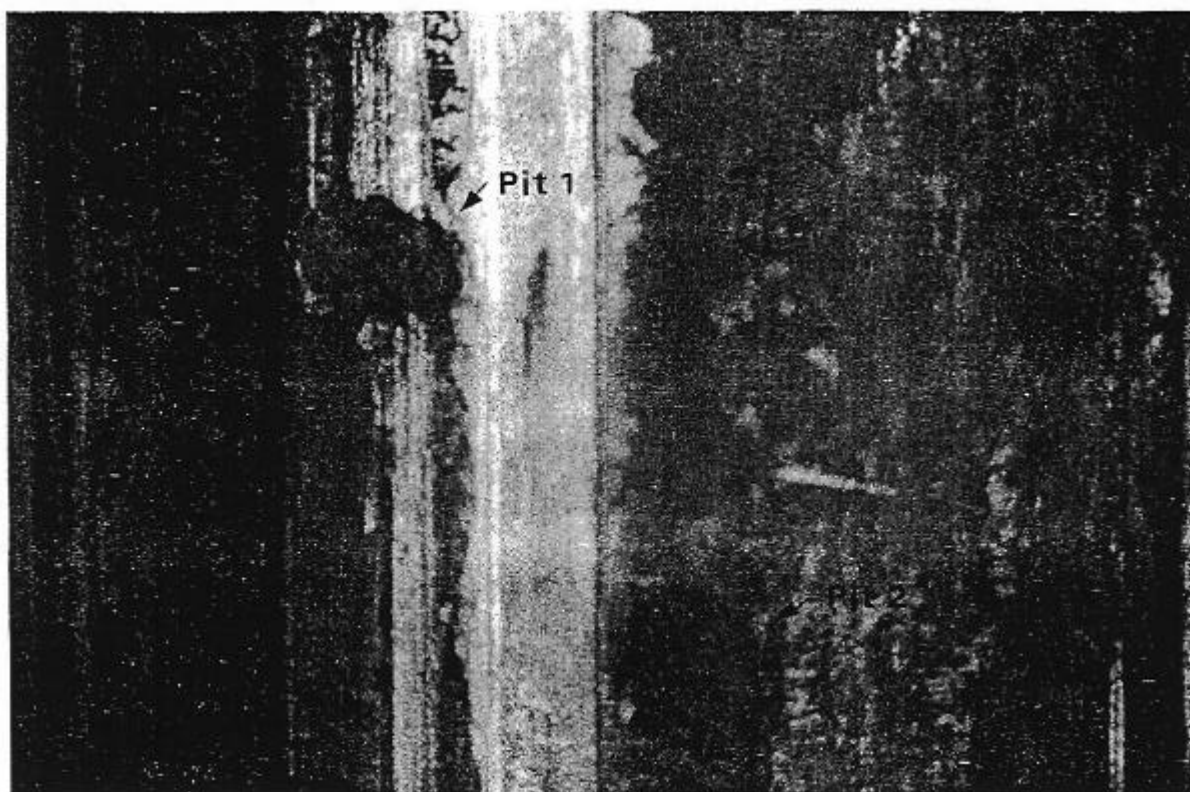
Fig.1 Pit on pulled out tube

ECT검사는 Bobbin probe와 8x1 probe를 검사하였다. 전열관에 8x1 probe가 삽입되지 않은 경우 Bobbin probe로만 검사하였다. Bobbin probe와 8x1 probe로는 pit의 높이는 알 수 있지만 radial방향으로의 위치는 알 수 없어 육안검사 결과를 기준으로 radial 방향을 표시하였다. Bobbin probe는 위상각으로 결함의 깊이를 평가하고, voltage로 체적결함을 평가한다. 대체적으로 비파괴 검사와 육안검사결과는 결함의 위치 측면에서 일치하였다. 다만 결함의 깊이에 관한 비교는 할 수 없었다. 현장 ECT와 실험실ECT를 비교한 것을 Table 1에 나타냈다. 전반적으로 큰 pit에 대해서는 현장ECT와 실험실 ECT결과는 일치하나, 결함깊이와 voltage는 조금씩 차이가 있다. 그리고 작은 pit에 대해서는 현장 ECT에서 검출되지 않은 것이 실험실 ECT에서 검출된 pit가 있다. 이것은 현장ECT에서는 전열관 표면에 deposit와 sludge등이 많이 있는 반면에 인출전열관에서는 이런 것들이 많이 제거되었기 때문이다. 또한 ECT평가자가 작은 pit에 대해 정밀평가를 하지 않은 것도 한 원인이 될 수 있다. 전열관에서 pit의 위치를 Fig. 1에 나타냈다.

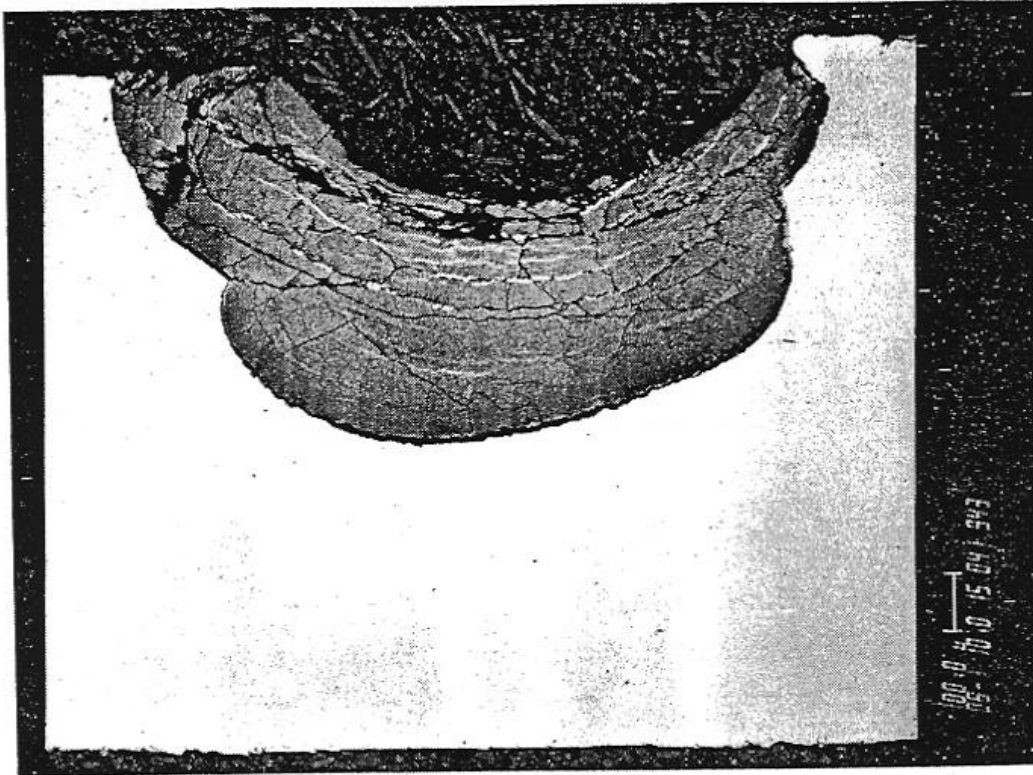
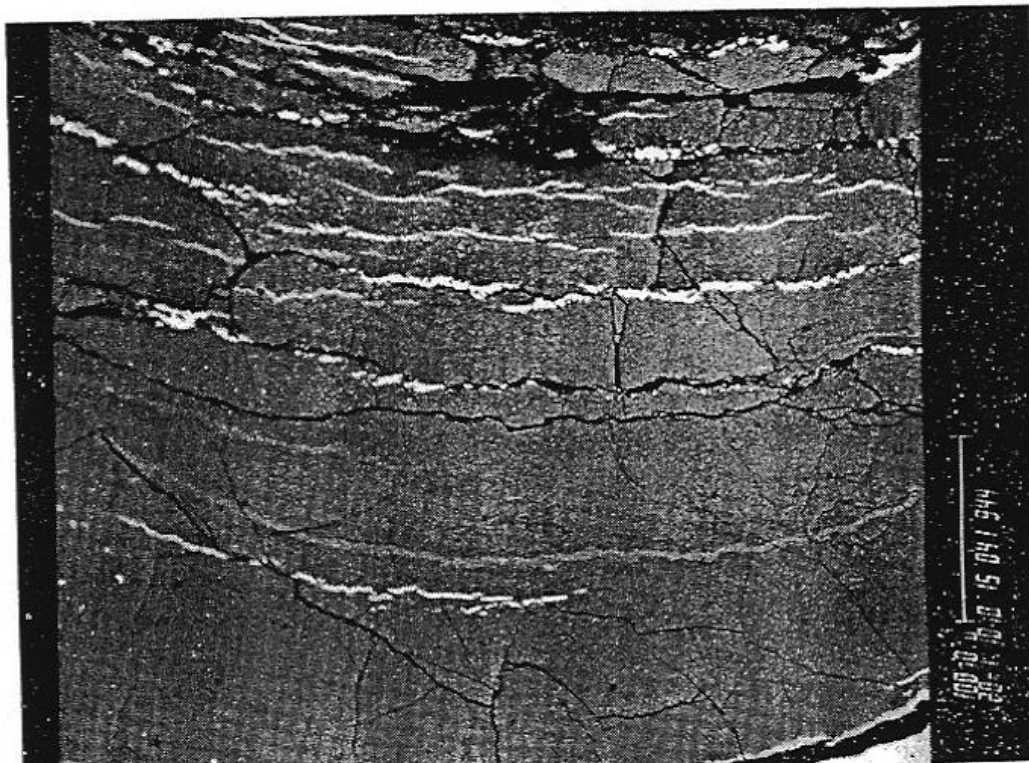
Fig.2 Cross section of pit

Pit의 단면을 SEM으로 관찰하였다. 여기서는 관찰한 여러개의 pit중 대표적인 것의 결과만 기술하였다. pit내부의 부식생성물은 마치 퇴적물이 누적될 때 관찰되는 층상구조를 보인다. 층상구조가 잘 발달된 것과 덜 발달된 것이 있는 데, 이것은 층상구조를 이루는 부식생성물이 무엇이나에 기인하는 것으로 보인다.

Pit의 내부 부식생성물을 EDX dot 분석을 하였다. Pit내부의 부식생성물중 밝게 보이는 띠형태의 부분은 금속동(Cu)이 대부분이며 일부 산화동(Cu<sub>2</sub>O)이 관찰되었다. Fig. 2에서 보는 바와 같이 Pit내부의 부식생성물을 구성하는 원소중 관심을 가져야 할 것이 Ni, Cr, Fe의 상대적 비율이다. 모재 금속인 Alloy 600에 비해 pitso부에는 Ni가 고갈되었고, Cr이 농축되었다는 점이다. 이것은 고전적으로 인용되는 pit내부의 pH가 산성인 것을 의미한다. 즉 pitting이 산성 분위기에서 진행된 것을 의미한다. 또한 주목해야 할 것은 pit내부에 Cu와 S등이 다량 존재한다는 것이다. Cu는 복수 기재료와 preheater재료의 부식이나 erosion에 의해 증기발생기쪽으로 유입된 것으로 판단된다. S의 공급원은 해수, 이온교환수지와 고무가스켓등의 유기물질의 분해생성물이 될 수 있는데, 이온교환수지에 파쇄된 미세 이온교환 수지가 탈염기에 존재한다는 것으로부터 S의 주공급원은 파쇄 이온교환수지일 것으로 예상된다.

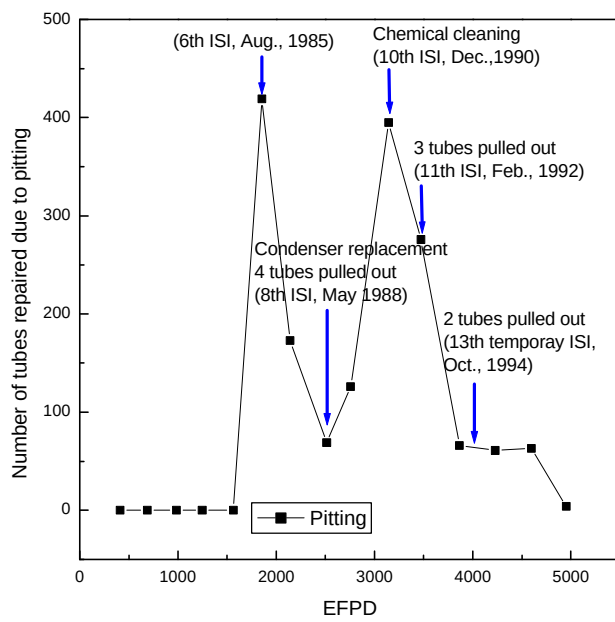
Fig. 4 Number of tubes repaired with EFPD

Fig.1에 EFPD별 pitting에 의한 보수 전열관 수를, Fig.2에 pitting에 의한 보수 전열관 누적수를 나타냈다. 1985년 6차 ISI때 419개의 전열관을 pitting 때문에 보수하였고, 그 이후 8차 ISI까지 pitting에 의한 전열관의 보수는 감소하였다. 6차부터 8차 ISI까지 pitting에 의한 전열관의 보수량이 감소한 것은 1985년 대대적으로 보수한 것에 기인하는 것으로 보인다. 1985년 pitting에 의한 전열관 손상을 억제하기 위해 동합금 전열관을 각는 condenser를 Ti전열관 복수기로 대체하였다. 이로 해수 유입이 거의 중단되었다. 그럼에도 불구하고 9차와 10차 ISI에서 pitting에 의한 전열관 보수가 증가했는데, 이것은 이미 증기발생기 sludge내에 있는 Cl이온과 Cu등에 기인하는 것으로 보인다. 10차 ISI중 화학세정을 수행하였고, 화학세정 이후 pitting에 의한 전열관 보수가 괄목할만하게 감소하였는데, 이것은 화학세정으로 soft sludge뿐만 아니라 hard sludge가 제거된 것에 기인하는 것으로 볼 수 있다. 보수기 교체, preheater교체, 화학세정, 2차계통 수처리의 개선을 통해 pitting에 의한 전열관 손상은 크게 억제된 것을 볼 수 있다.
