IDP
A Study on Centrifugal Charging Pump Shaft Failure Investigation

요 약

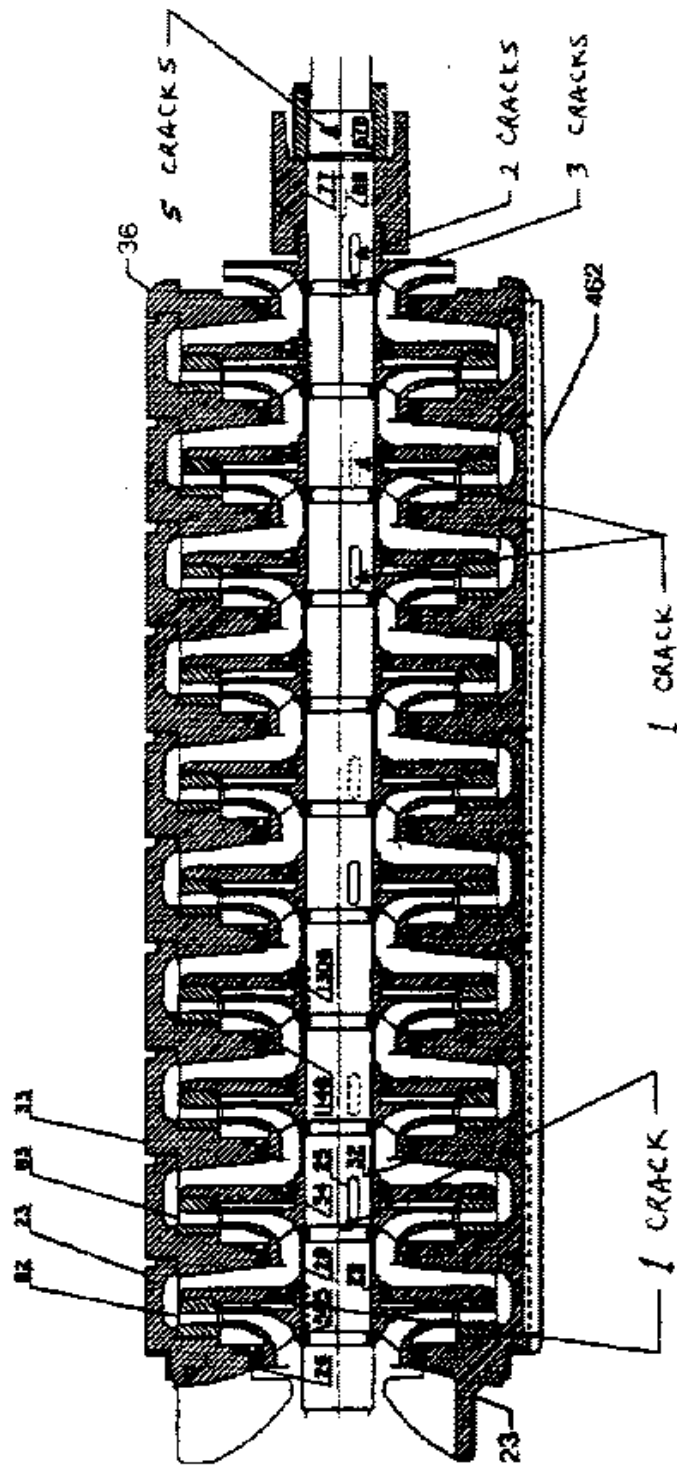
<그림 1> Crack Initiation

균열 위치는 고정너트 나사 뿌리와 분할 링 그루브 중의 하나이며, 이곳이 응력 집중효과에 의해 응력이 높았다. 파열면은 축을 가로질렀다. 손상된 펌프 축의 운전 상태 표면검사는 축의 평형 드럼 안착부 위치에서 원주방향 마모 자국이 발견되었다. 자국의 표면은 산화 이물질의 흔적이 없이 빛났으며, 마모 손상은 축 손상 때까지 존재하였다. 마모 손상의 존재는 축이 진동부하를 받고 있었다는 것을 알려준다.

전체적인 평가결과를 기초로 하면, 펌프 축의 균열은 고주파수 피로현상에 기인한 것으로 귀결된다. 일반적 손상에서 나타난 파열조직의 입자간 현상은 축 재질의 파괴면 천이온도(Fracture Appearance Transition Temperature; FATT) 범위(또는 이하)에 의한 것이다. 원주방향의 마모자국 증거는 심각한 축 상태에서 진동 부하가 원인이다. 축 외경표면의 나사뿌리(또는 분할 링 그루브)에서의 응력집중이 균열 시작의 원인이다.

1980년 말에, 5개의 축 손상이 추가로 발견되었다. [그림 1]에서와 같이 모든 손상은 2단, 4단 또는 11단의 분할 링 그루브 또는 평형드럼 고정나사에서 나타났다. 그 결과, 웨스팅하우스 재료 시험 자료와 웨스팅하우스 R&D 손상 전문가의 지원아래, 응력 집중요소와 축 부하의 최상의 예상모델을 사용하여 고정나사와 분할 링 그루브에 대해 세밀한 분석을 수행하였다.

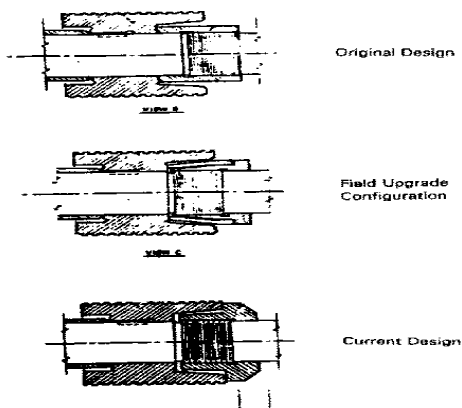
<그림 2> 고정너트와 평형드럼 설계

웨스팅하우스와 Pacific 펌프사는 평형드럼 고정너트와 축 나사에 대해서 재설계를 착수하였다. 초기 한 조각 고정너트의 설계에서 새로운 두 조각 경사너트로 변경[그림 2]하였는데, 개선된 2조각 너트를 사용한 결과, 축 나사를 통해 보다 균일한 응력분포를 나타내었으며[그림 3], 모든 영향 펌프에 사용할 것을 권고하였다. 원래의 고정너트를 사용하여 500시간 운전한 후에는 축 상태를 보증할 수가 없기 때문에, 500시간을 초과하는 운전상태의 축은 교체를 권고하였다. 신규 교체 축은 절삭나사 대신에 잠재적인 응력 집중계수를 감소시키기 위해 전조 나사로 제작하였다. 새로 교체한 회전 집합체를 구입하였을 때, 개선된 한 조각 고정너트를 설치하였다. 이 설계는, 고정너트가 평형드럼의 내부 면이 아닌 외부 면에 접촉하였다. 또한, 새로운 또는 다시 제작한 평형드럼을 요구하였다.

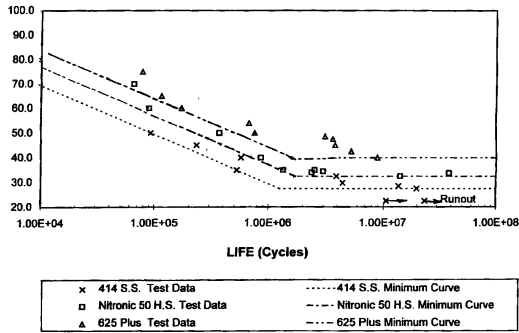
<그림 4> 부식지원 피로시험의 회전
범 시험

[그림 4]와 [그림 5]의 그래프를 살펴보면, 두 형태의 시험에서 특별히 몇 가지를 관찰할 수 있다. 우선, 후보 재질에 대한 상대적인 거동이 두 시험 방법에서 완전하게 같지는 않지만 두드러지게 비슷하다. 이 두 예에서 보면, Custom Age 625 Plus 재질의 부식과 관련한 부식저항이 모든 부하범위에서 Nitronic 50과 414의 두 재질보다 월등히 우수하다. Nitronic 50의 피로 저항이 414 재질보다 전 범위에서 우수하지만, CA625 재질보다는 좋지 않다. 또 다른 중요한 관찰은 Nitronic 50과 CA625 재질의 우수한 거동이 축 방향 피로시험보다 회전 범 적하시험의 결과에서 더욱 확실히 나타났다. 요약된 결과를 참고로 CA625 Plus로 축을 채택하면 설계부하에서 피로 한도가 25% 증가하여, 펌프 축(10^{11} 사이클)의 설계수명을 초과하며, 운전부하가 설계부하의 최고 2배에서 3배로 되면 운전수명은 2~5배 증가가 가능하다. 이것은 펌프 축 수명의 상당한 개선이며 설계부하를 초과하는 적정 수준의 저항에도 견딘다. Custom Age 625 plus 재질은 높은 온도에서 성능이 우수한 재질이며 예상되는 적절한 운전온도는 300°F(149°C) 또는 그 이상이다.
