## 영광 3,4호기 울진 3,4호기 증기발생기 전열관 마모 손상에 대한 건전성 평가

## Integrity Assessment on Wear Degradation of YGN 3,4 & UCN 3,4 SG Tubes

김홍덕, 정한섭

한국전력공사 전력연구원  
대전광역시 유성구 문지동 103-16

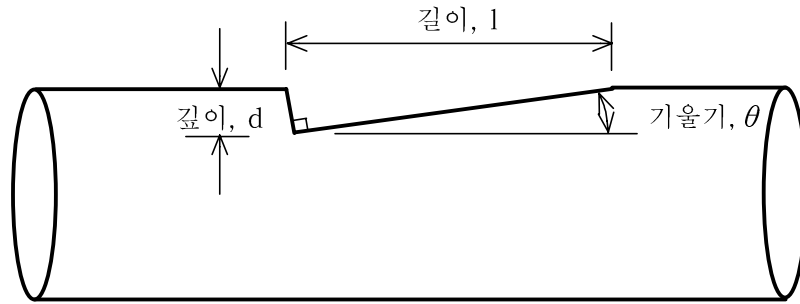
그림 1. W(Wear scar)형 파열시편의 결함 형상

파열시험 제작시 결함 깊이는 20%~90% 범위가 되도록 가공하였으며, 이때 결함의 기울기는 0~2.5° 범위에서 0.5° 간격으로 가공하였다. 기울기가 1.0° 이상인 경우에는 그림 1과 같은 W(Wear scar)형으로 가공하였다. 그리고 결함 기울기가 0.5° 인 경우에 W형으로 만들면 결함 길이가 2인치를 초과하므로 결함깊이를 2인치로 제한하였고, 결함길이 효과를 관찰하기 위하여 1인치 시편을 추가로 제작하였다(Inclined, I형). 또 기울기가 0° 인 F(flat)형에서는 결함길이의 영향을 살펴보기 위하여 0.5~2.0 인치 범위로 가공하였다. 준비된 파열시험편은 관두께와 외경, 결함의 깊이와 길이를 측정후, 결함부 사진을 촬영하였다. 파열시험은 자체 제작한 증기발생기 전열관 파열시험 장치를 이용하여 수행되었다.

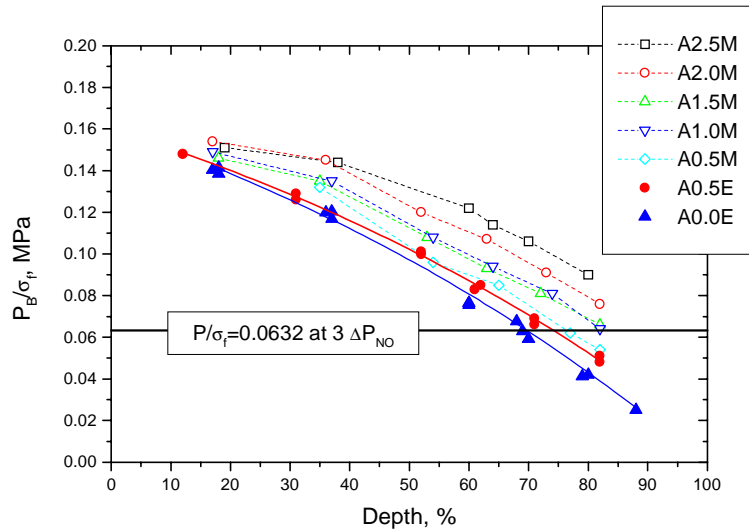
그림 2. 전열관의 강도로 표준화된 파열압력

파열시험에 사용된 전열관의 강도차이를 보정하기 위하여 측정된 파열압력을 유동응력(항복강도와 인장강도의 평균)으로 나누어 표준화한 후 그림 2에 정리하였다. 결함 깊이가 깊을수록 파열압력은 급격하게 떨어지고, 결함 기울기가 작을수록 파열 압력은 감소하였다. 균열이 발생한 후 전열관 길이(축) 방향으로 성장하다가 파열이 발생하였다. 결함이 축방향으로 길게 가공되어 있고, 일정 내부압력이 작용할 때 원주방향 응력이 축방향 응력에 비하여 2배 크므로 축방향 균열의 성장에 의한 파열은 당연한 결과이다. 균열은 결함 깊이가 가장 깊은 곳에서 약간 떨어진 부위가 부풀어오르면서 발생하였다. 이는 결함 깊이가 가장 깊은 곳은 인접한, 비 결함부의 구속을 받아 소성변형이 억제되기 때문이고, 이러한 비 결함부의 존재로 인하여 균열은 비결함부 쪽으로 더 이상 성장하지 못하고 상하로 갈라지는 것을 관찰할 수 있었다. 결함 기울기가 작으면 결함부에서 길이 방향 관두께(ligament)가 증가하므로 내압에 의한 소성변형과, 균열 발생과 성장이 보다 용이하기 때문에 파열압력은 떨어진다.

결함 가공방법에 따른 파열압력의 차이를 살펴보기 위하여 기계가공과 방전가공으로 동일한 치수의 I형 결함을 각각 제작한 후 파열시험을 수행하였다. 방전가공한 시편의 파열압력은 기계가공한 시편에 비하여 2~5MPa 크므로 가공방법에 따른 파열압력의 차이는 비교적 작은 것으로 판단된다. I형 결함에서 결함길이가 1인치인 시편과 2인치인 시편의 파열압력은 정확히 일치하므로 결함길이는 시험한 범위에서는 영향이 없는 것으로 판단된다. 또한 F형 결함의 길이가 1.0, 1.5, 2.0 인치인 시편에 대한 파열압력은 0.5인치인 시편의 파열압력에 비하여 낮지만 동일한 선상에 위치하는 것으로 보아 결함 길이가 1인치 이상이면 파열압력에 영향을 미치지 않음을 확인하였다. 균열은 비 결함부의 소성구속이 없는 결함부 중앙에서 발생하여 양끝으로 성장하는데, 가공결함의 길이가 0.5인치인 경우에는 W형에서와 같이 균열이 상하로 갈라지는 것을 관찰할 수 있다. 그러나 결함길이가 길어지면 균열이 상하로 나뉘는 현상이 사라졌다. 따라서 결함길이에 따른 파열압력의 차이는 결함 양끝의 비 결함부 턱이 중앙에서 생성된 균열의 성장을 억제하여 파열압력을 증가시키는 결과로 나타나며 결함의 길이가 1인치 이상이면 결함 길이 효과는 무시할 수 있을 만큼 작다.

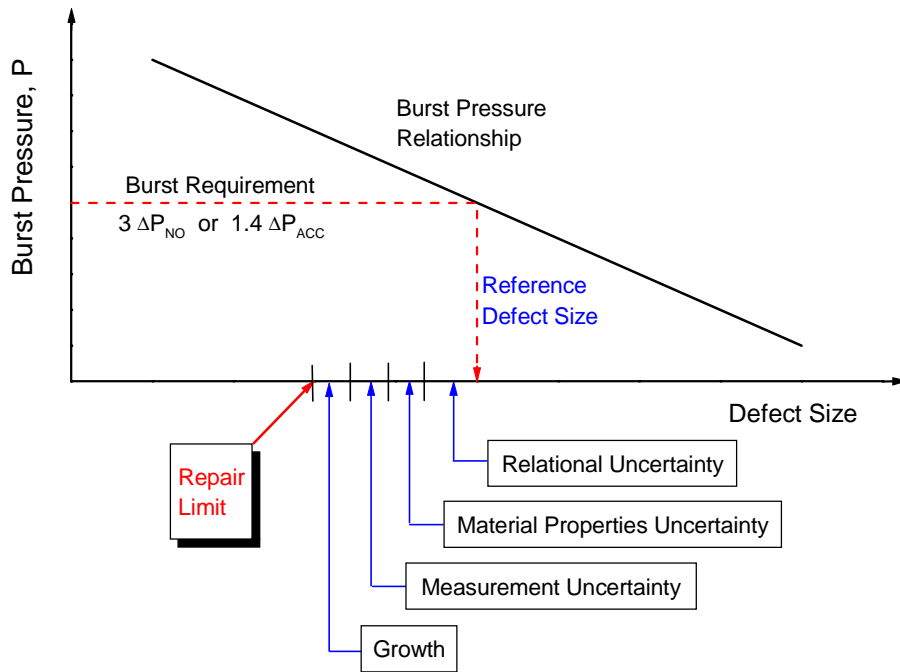
그림 3. 구조 건전성 평가 방법

EPRI 지침의 가동 평가 절차를 그림 3에 도식적으로 나타내었다. 구조 건전성을 평가하기 위해서는 우선 파열압력과 구조변수(결함 깊이나 길이) 또는 NDE 측정인자(신호 진폭 등)와의 상관관계식이 필요하다. 이 관계식은 ASME 코드의 식을 이용하거나 파열시험 또는 ISPT(in-situ pressure test)를 수행하여 실험적으로 결정하여야 한다. 그림 3

에서 파열 조건(burst requirement) 선은 정상가동압력의 3배와 설계기준사고압력의 1.4 배중에서 큰 값이 작용하는 경우를 고려한 성능기준(performance criteria)을 나타낸다. 파열 조건 선과 파열압력 상관관계 선이 교차하는 위치로부터 파열이 발생하는 임계 조건, 즉 기준 결함 크기(reference defect size)가 결정된다.

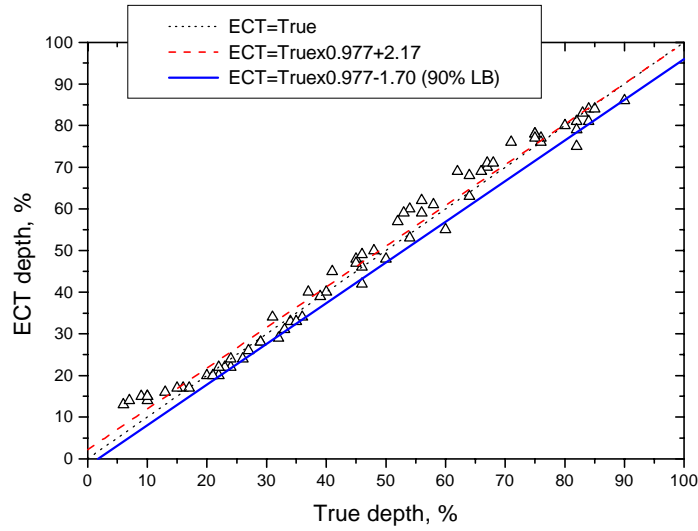
그림 4. 실제 결함 깊이와 ECT 측정 깊이 상관관계

NDE 검사 신뢰성을 검증하기 위하여 마모결함 형상을 분석한 결과를 토대로 결함을 제작하여 bobbin 검사를 수행하였다. 결함 깊이(10~90%)와 기울기(0.5~2.5°), 모양(W형과 I형), 결함 가공방법(기계가공과 방전가공)을 달리하는 ECT 측정용 시편을 준비하여 영광 3,4호기 검사를 수행한 한전기공(주)와 울진 3,4호기 1,2주기 검사를 수행한 (주)카이텍에 깊이 평가를 의뢰하였다. 그 결과를 그림 4에 정리하였는데 결함 형상이나 가공방법에 관계없이 깊이를 비교적 정확하게 평가할 수 있음을 확인하였다.

검사기술에 대한 불확실성을 도출하기 위하여 선형 회귀분석을 하여 실제 결함 깊이와 ECT 측정깊이 상관관계식과 표준편차  $\sigma_t$ , 3.02를 얻었다. EPRI 지침에서 검사기술 불확실성은  $1.28 \times \sigma_t$  이므로 평균 회귀분석 선에서  $1.28 \times \sigma_t$  를 빼주면 아래와 같이 90% 하한치를 얻을 수 있다.

$$90\% \text{ LB ECT depth (\%)} = \text{True depth (\%)} \times 0.977 - 1.70 \quad (4)$$

따라서 기준 결함깊이가 74%이므로 90% 하한치 ECT 측정 깊이는 71%이다.

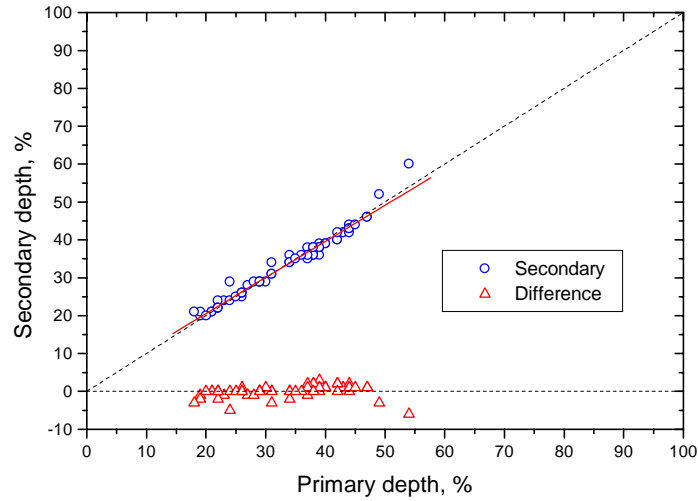
그림 5. ECT 평가자 오차

평가자에 대한 불확실성은 동일한 신호에 대한 평가결과의 차이로써 영광 3호기 4주기와 울진 3호기 1주기 1,2차 검사기관의 평가결과 차이를 통계분석하여 그림 5에 나타내었다. 두 기관의 깊이 평가 차이의 표준편차는 1.56이므로 평가자에 대한 불확실성  $1.28 \times \sigma_a$ 는 2.00%가 된다. 따라서 검사기술 불확실성을 고려한 결함깊이는 71%이므로 평가자에 대한 불확실성 2%를 빼주면 NDE 신뢰성 평가 결과가 반영된 결함 깊이는

69%가 된다.

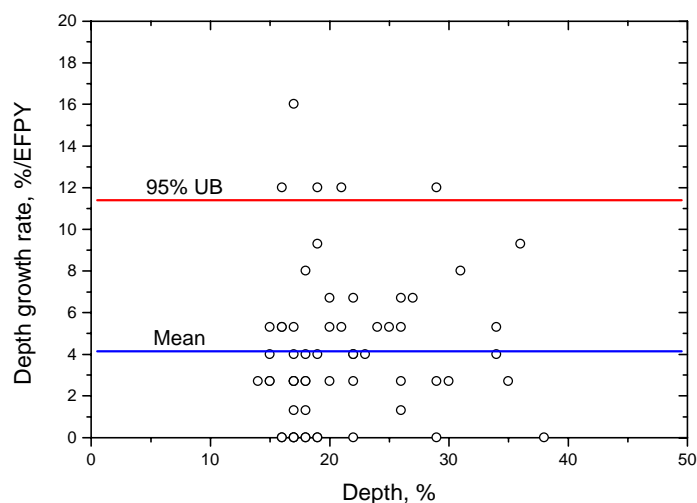
그림 6. 울진 3호기 마모결함의 깊이 성장속도

영광 3,4호기 4주기 검사에서는 3주기에 사용한 표준시편과 평가방법 대신에 보다 신뢰성이 높은 표준시편과 평가방법을 사용하였기 때문에 3,4주기 검사결과로부터 성장속도를 도출할 수 없었다. 그 대신 1,2주기 검사에서 동일한 표준시편과 평가방법을 사용한 울진 3호기 결과로부터 마모결함의 성장속도를 구하였다. 2주기 검사에서 검출되었던 마모 결함 중에서 1주기에서도 검출되었던 결함 65개의 깊이 성장량을 가동일수로 나눈 후 365일을 곱하여 1년 가동시의 깊이 성장속도,  $\frac{\Delta d}{\Delta t}$  [%/EFPY]를 각각 구하여 그림 6에 나타내었다. 2주기 깊이평가 결과가 1주기에 비하여 오히려 감소한 경우에는 성장속도를 0으로 처리하였다.

65개 데이터의 평균 성장속도는 4.15 %/EFPY이고, 표준편차는 3.69 %/EFPY이므로 95% 상한치(Mean+1.96  $\sigma$ )는 11.4 %/EFPY가 된다.

한편 영광 3,4호기는 5주기부터 장주기 원자로 운전(18개월)을 시작하는데 장주기에서 실제 원자로 운전일수는 15개월로 1.25 EFPY에 해당한다. 따라서 다음 검사주기까지의 깊이 성장량의 95% 상한치는 14%가 된다.
