결함 핵연료 피복관의 산화막 형성

Oxide Formation of Defective Fuel Rods

유길성, 서항석, 이은표, 김은가, 민덕기, 주준식
한국원자력연구소
대전광역시 유성구 덕진동 150

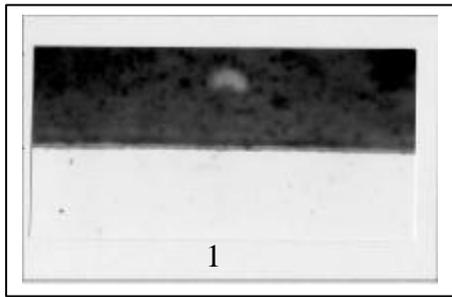
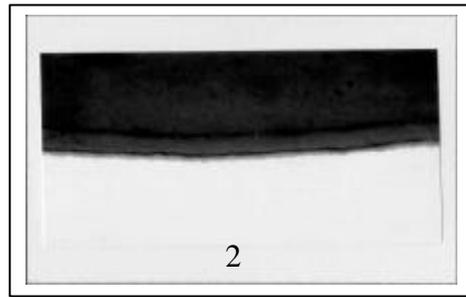
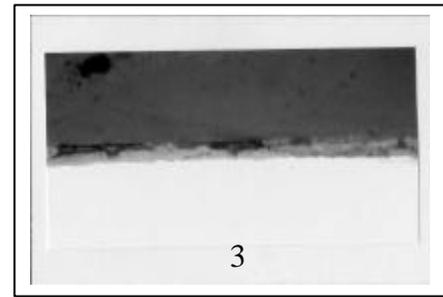
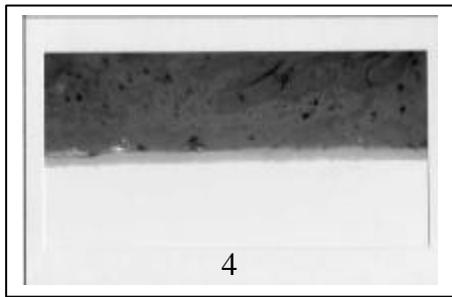
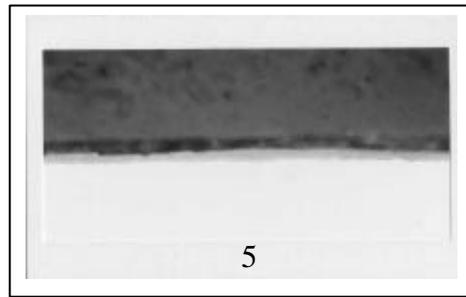
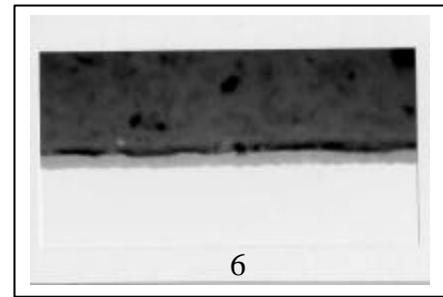
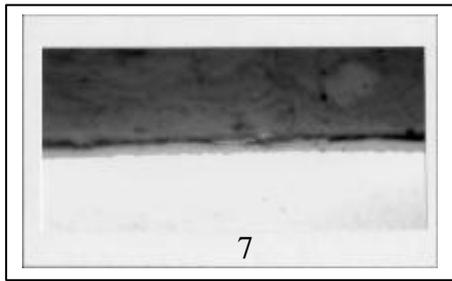
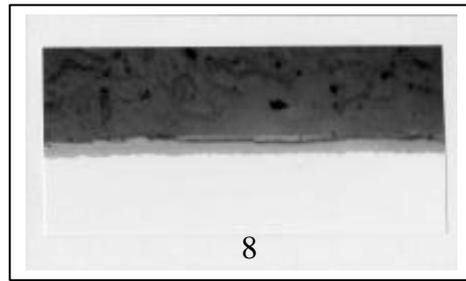
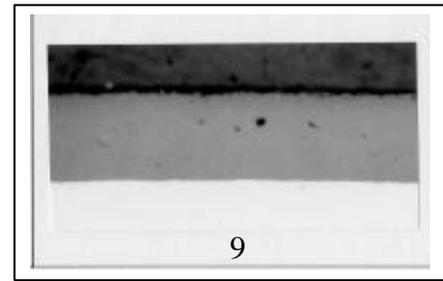
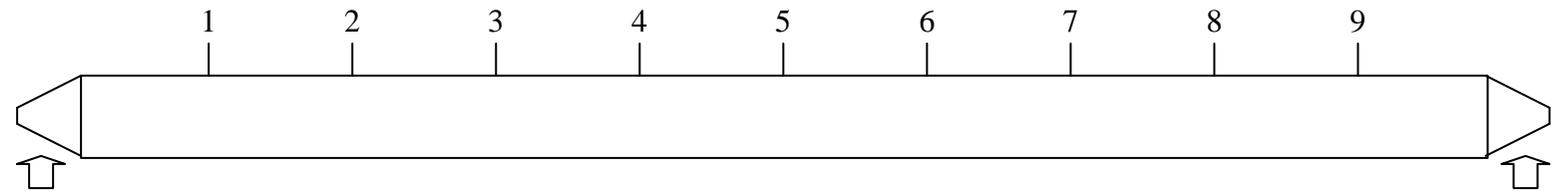
1.

그림 1 과 2는 "가" 연료봉 시편들에 대한 각 연료단면 위치에서의 피복관의 내, 외면 산화막 형상을 보여주고 있다. 그림 1과 2의 3과 9번 시료는 핵연료봉에서 결함이 있었던 부위이다. 그림 1에서 알 수 있듯이 "가" 연료봉 피복관 외면 산화막은 연료 상단부 결함부위를 제외하고는 비교적 얇고 조밀한 초기 산화막의 형상을 보여주고 있으며, 결함이 없는 부위에서는 정상 사용후 핵연료봉에서 나타나는 외면 산화막과 거의 유사한 형상을 나타내었다. 결함부위의 경우 비교적 온도가 낮은 부위인 3번 시료는 결함과 관계없이 얇고 균일한 산화막이 형성된 것으로 나타났으며, 연료 상부 비교적 높은 온도에 노출된 9번 시료의 경우는 결함이 인접한 부위가 반대편 부위보다 산화막이 두껍거나 더 불균일한 것으로 나타났다. 그림 2는 "가" 연료봉의 피복관 내면 산화막의 형상으로 그림 1의 외면 산화막들에 비해 1.5~3배 정도 두껍게 형성된 것으로 나타났고, 외면에 비해 산화막의 형상이 불균일하고 산화막내에 많은 기공과 균열이 존재하는 것으로 나타났다. 이러한 내면 산화막의 불균일 및 더 두꺼운 막의 형성은 핵연료 내부는 외부보다 더 높은 온도상태에 있으며, 외부면이 물과 접촉하고 있는 것에 반해 내부면은 핵연료와 직접 접촉하거나 핵분열기체 등에 노출되어 있으며, 이 상태에서 결함을 통해 외부로부터 침투한 물은 피복관 내부를 빠르게 산화시킨다. 또한 핵연료봉이 원자로 운전중에 결함이 발생하였다면, 핵연료 내부피복관에는 온도상승시 생겨나는 초기 산화막의 형성이 결여되며, 이러한 초기 생성막이 없는 상태에서의 갑작스런 물의 침투는 가속 산화를 발생하게 한다.

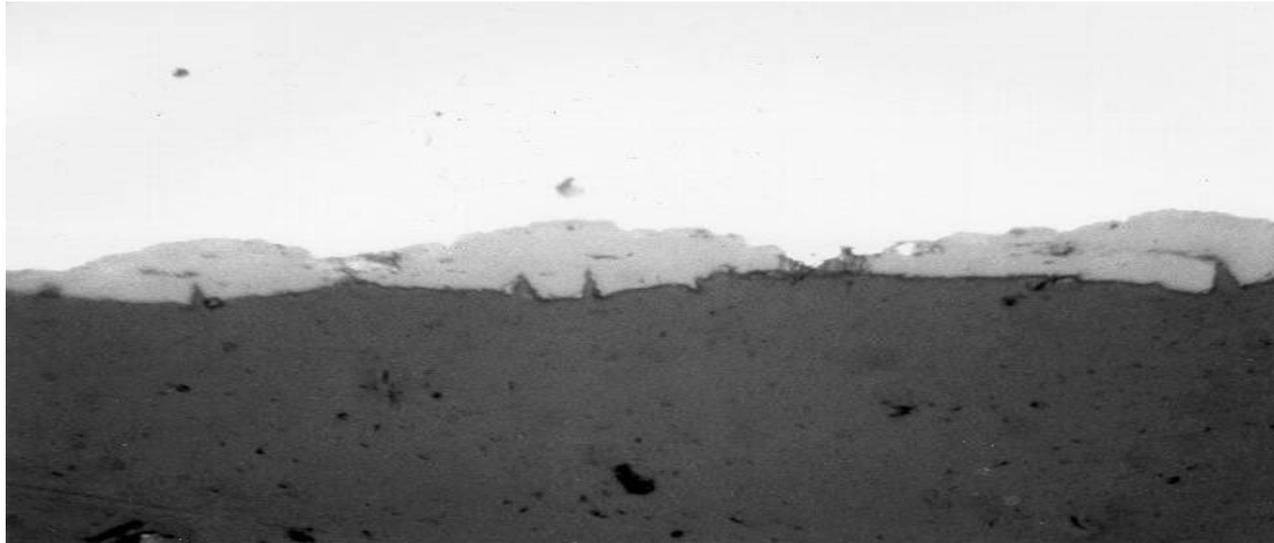
5. “ ”

그림 3과 4는 “나” 연료봉 시편들에 대한 내, 외면 산화막의 형상을 보여주고 있다. “나” 연료봉의 경우 연료봉 하단 30 mm, 상단 2,613 mm 부위에서 결함이 발생하였다. 각 시편의 피복관 내, 외부 산화막의 양상은 앞서 기술된 “가” 연료봉과 거의 비슷한 양상을 보여주었다. 1번 시료의 경우 각 부위별로 차이는 있으나 그림 5에서와 같이 일반적으로 비등경수로형 원자로 핵연료봉의 피복관에서 관찰되는 노들형태의 산화형상이 나타났으며, 이러한 사실은 이 부위 핵연료 피복관의 경우 결함 발생으로 인해 비등경수로의 운전조건과 유사한 환경에 처해 있었음을 유추할 수 있으며 결함 핵연료의 내부에서 이러한 노들형 산화막 형성 관찰은 지금까지 전 세계적으로 보고된 적이 없다.

공과 균열이 존재하며 최하단부 결함주위 내부 산화막에서는 노들형 산화현상을 보여주고 있었다.

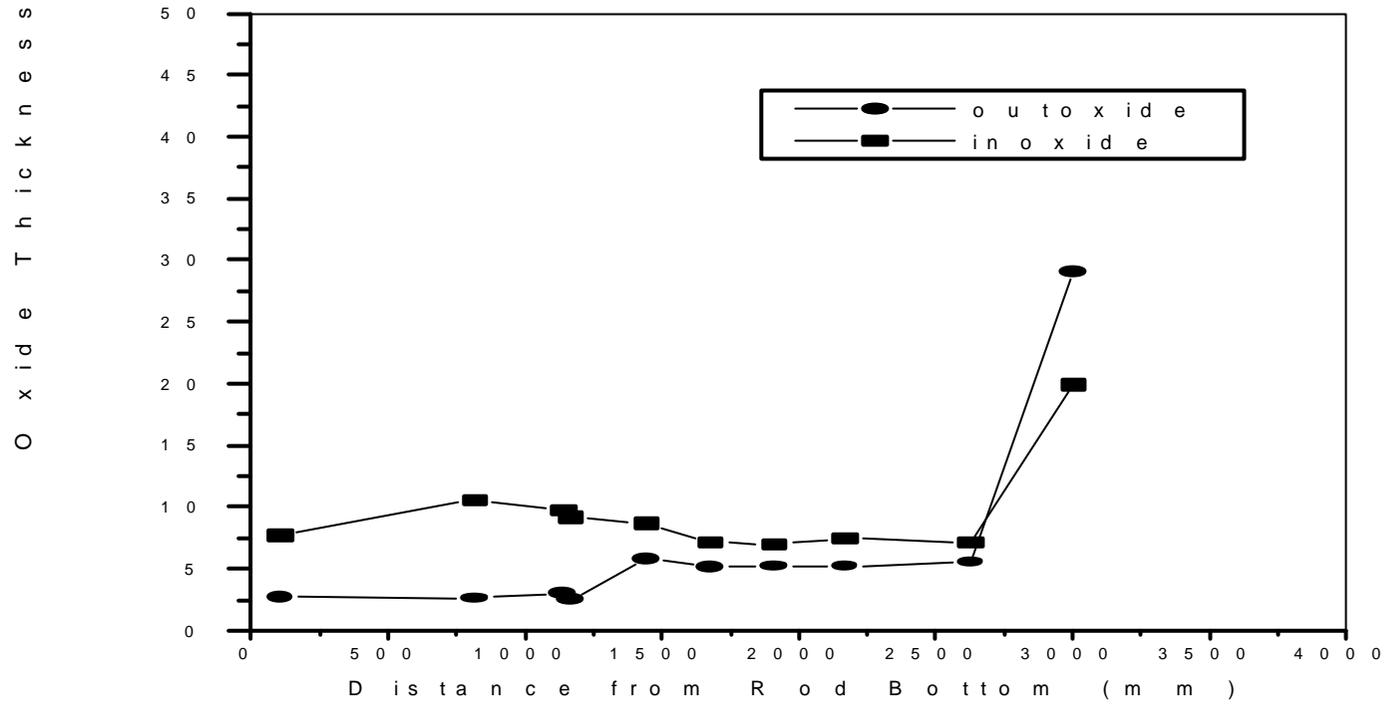
6. “가”

그림 6과 7은 “가”, “나” 연료봉에 대한 길이방향 피복관 내, 외부의 산화막 두께분포를 보여준다. 그림 6의 “가” 연료봉의 외부면 산화막의 경우 25~29.0 μm 두께분포를 보였으며, 봉의 하단으로부터 1,500 mm까지는 약 2.5 μm 의 비교적 얇은 산화막을 형성하다가, 이 후 부터는 약 5 μm 의 산화막 두께를 나타내었다. 그러나 연료봉 상부의 결함부위에서는 29 μm 의 두꺼운 산화막이 형성된 것으로 나타났다. 내면 산화막의 경우 외면 산화막에 비해 상대적으로 두꺼운 산화막의 형성을 보여주었으며, 외면과는 달리 봉 하단부가 상단부에 비해 두꺼운 것으로 나타났다. 상부 결함부위에서의 산화막은 외부면에 비해 오히려 얇은 것으로 나타났다. 그림 7의 “나” 연료봉의 경우 내,외부 산화막의 두께변화는 앞서 “가” 연료봉과 유사하게 나타났으나, 하단부에서부터 30 mm 지점의 관통결함 부근에서 내면 산화막이 두껍게 형성되어 있는데, 이것은 이곳에서 노들형 가속산화가 일어났기 때문이다. 그러나 연료봉 전체적으로 볼 때 내, 외면 산화막의 두께가 비교적 균일한 것으로 나타났다. 연료봉의 상, 하부 결함부위에서는 상대적으로 두꺼운 산화막을 보여주었으나, “가” 연료봉의 경우와 비교해 두드러지지는 않았다.
