월성1호기 M11 압력관의 부식 및 수소흡수 특성

Corrosion and Hydrogen Uptake of M11 Pressure Tube Operated in Wolsong Unit 1

주기남*, 안상복, 김성수, 김영석
한국원자력연구소, 대전광역시 유성구 덕진동 150

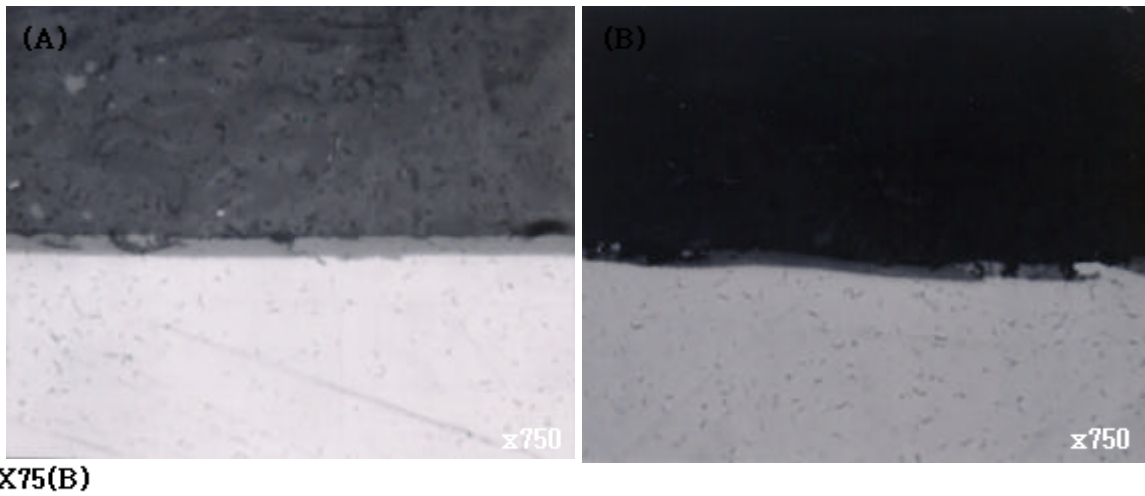
Fig. 1. Optical micrographs of the oxide/metal interface of M11 pressure tube retubed from Wolsong Unit 1: (a) Middle-longitudinal (0°); (b) Middle-transverse (0°).

일반적으로 압력관 건전성의 가장 큰 취약 요인인 DHC 파괴의 원인이 되는 압력관 내의 수소는 압력관과 고온 냉각수의 부식 과정을 통해 침투된다고 알려져 있으므로 [6], 산화층 두께는 압력관 내로의 수소흡수와 밀접히 연관되어 있다. 이러한 관점에서 M11 압력관의 Inlet 부로부터 266-288cm 지점인 S2 시편에서 바닥 위치(0°) 및 90°, 180°(최상부), 그리고 270° 부위에서 얻어진 시편들에 대한 longitudinal 및 transverse 방향의 면에서 산화층/금속면간의 경계 부위를 광학현미경으로 관찰하였다. 그림 1은 압력관 바닥 위치(0°)에서 얻어진 시편들에 대한 longitudinal 및 transverse 방향에서의 산화층/금속면간의 경계 부위를 관찰한 광학현미경으로 사진으로 비교적 균일한 두께를 가지며, 시편의 준비과정에서 기인된 것으로 보이는 산화층 파괴부위도 관찰되었다.

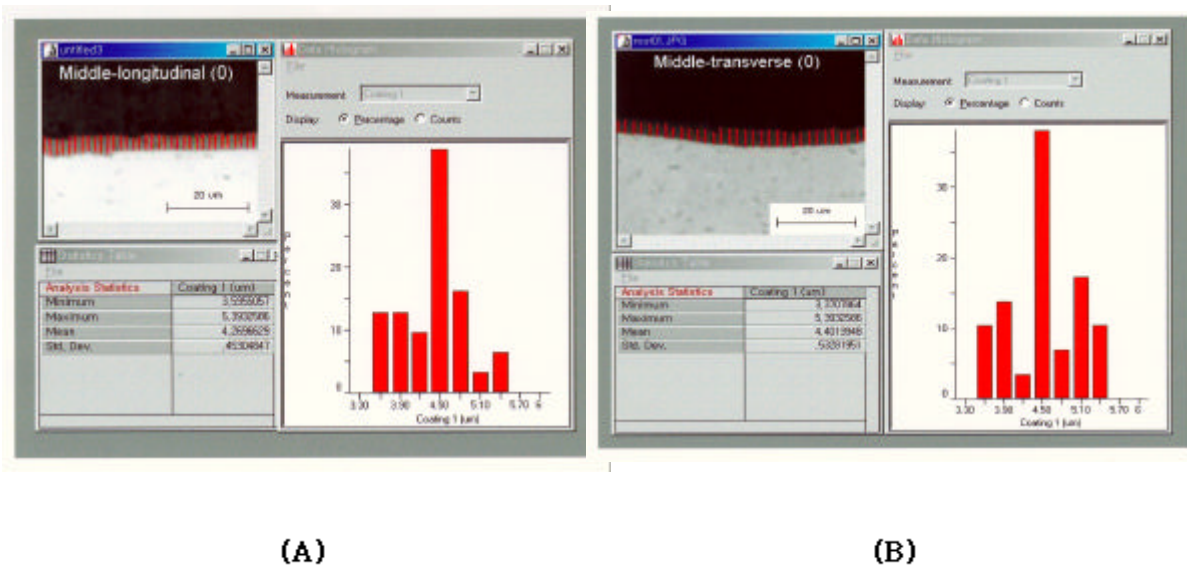
Fig. 2. Image analyzing of the oxide thickness of M11 pressure tube retubed from Wolsong Unit 1: (a) Middle-longitudinal (0°); (b) Middle-transverse (0°).

압력관 표면의 산화층 두께는 광학현미경으로 얻은 사진을 image analyzer를 이용하여 분석하였으며, 그림 2는 그림 1의 두 사진을 분석한 것이다. 분석은 약 500배의 배율로 확대한 사진을 기준으로 하여 각 시편당 30회 이상 산화층 두께를 측정하여 최대 및 최소값, 그리고 표준편차값 등을 구하였다. 그림 1의 0° 시편은 그림 2에서 알 수 있듯이 longitudinal 및 transverse 시편 모두에서 4.5 μm 두께를 중심으로 0.45/0.53 μm의 일정한 편차를 보이고 있음을 알 수 있다.

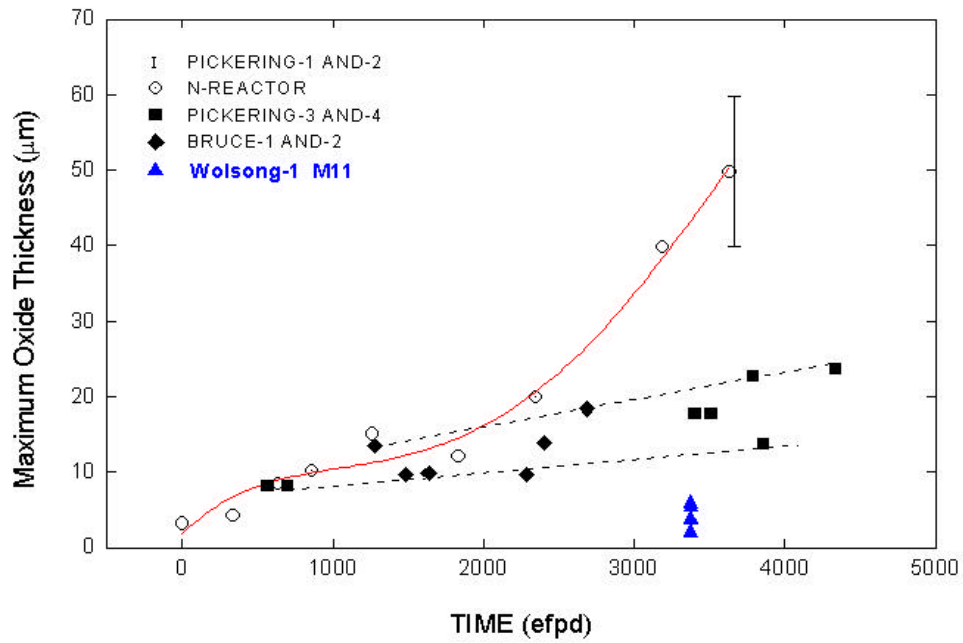
Fig. 3. Long-term oxidation of cold-worked Zr-2.5Nb and Zircaloy-2 pressure tubes including M11 PT of Wolsong Unit 1.

그림 3은 표 1의 최대 산화층 두께를 캐나다 발전소들의 결과와 비교하여 나타낸 그림이다. 가동시간에 따라 급격한 산화층 증가를 보이는 Zircaloy-2 압력관과는 달리 Zr-2.5Nb 압력관 표면의 산화층 두께는 가동시간이 증가할수록 점진적으로 증가하는 것으로 알려져 있다 [6], 월성 1호기 M11에서 얻어진 산화층 두께는 문헌치에 비해 상대적으로 낮은 값을 보이고 있다. 이 값은 M11 압력관의 대표적인 성능을 보인다고 보다는 측정 위치가 비교적 온도가 낮은 압력관 중간부위라는 점에 보다 기인한 것으로 추정된다. 일반적으로 압력관의 가동온도는 Outlet 쪽으로 갈수록 증가하는 것으로 알려져 있고 [6], 이에 따라 부식량도 많아 두꺼운 산화층이 존재하기 때문이다, 따라서 보다 정확한 특성 비교를 위해서는 M11 압력관의 Outlet 부위의 산화층을 분석하여야 할 것이다.

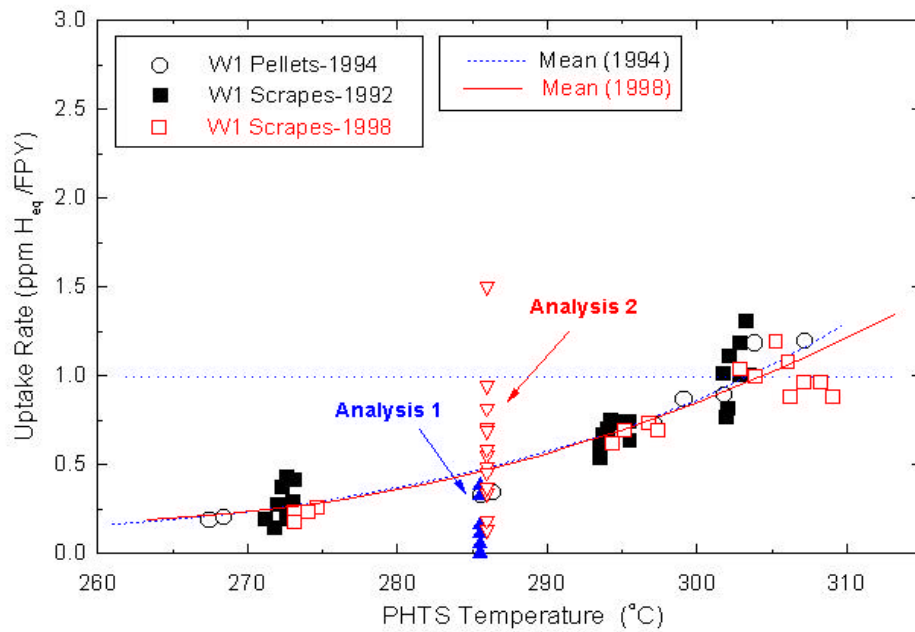
Fig. 4. Equivalent hydrogen uptake rate related to temperature of Zr-2.5Nb pressure tubes from Wolsong-1 including M11 PT.

그림 4는 지금까지의 월성 1호기 압력관들에 대하여 분석된 모든 수소흡수 속도에 대한 결과를 본 연구 결과와 비교하여 나타낸 그림이다. 각 압력관 측정위치에서의 수소 흡수속도는 가동온도 함수로 나타내었는데, 지금까지 보고된 결과들은 온도증가에 따라 점진적인 가속화 증가 현상을 보이는 일정한 함수를 형성하고 있다. 일반적으로 압력관의 온도는 Inlet 측에서 Outlet 측으로 갈수록 증가하게 되고 이러한 온도증가는 부식량 증가를 유발하게 된다. 이러한 부식량 증가는 이에 수반되는 수소흡수량의 증가를 유발하여 결과적으로 수소흡수속도가 증가하는 결과를 가져온 것으로 추정된다.

본 연구에서의 1차 분석결과는 0.0~0.38 H_{eq} /EFPY로 기준값에 비해 비교적 낮은 경향을 보이고 있으며, 2차 분석결과는 0.13~1.50 H_{eq} /EFPY의 비교적 큰 폭의 scattering과 함께 기준값보다도 높은 수소흡수 속도를 보이고 있음으로써 수소 분석 방법상의 상당한 문제점을 제기하고 있다. 따라서, 향후 기존의 수소분석 방법에 대한 개선의 필요가 있어 보이며, 보다 근본적으로는 위한 수소와 중수소를 분리하여 측정할 수 있는 분석시설을 확보하는 것이 매우 시급한 실정이다.
