Titanium의 제조 방법이 내해수 부식성에 미치는 영향 연구
- 해수 전해염소주입설비 부식 손상 사례 연구 -

**Effect of Manufacturing Process on the
Sea Water Corrosion of Commercially Pure Titanium**

전력연구원
대전광역시 유성구 문지동 103-16

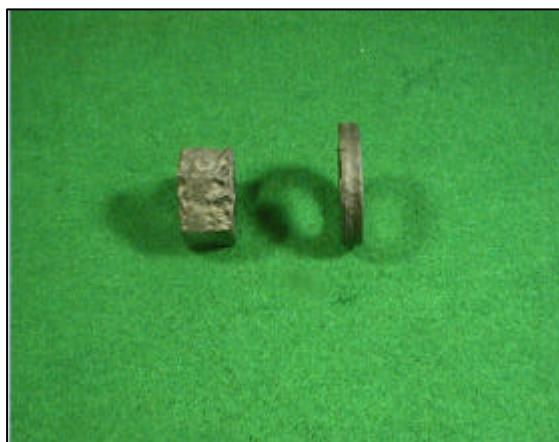
이러한 전해염소주입설비 중 cathode 고정용 Ti nut 및 washer(또는 spacer라 칭함)가 부식 손상되었다. 부식 손상된 Ti nut 및 washer의 모습을 <그림 2>에 나타내었다. 이 그림에서 보듯이 표면 유클이 매우 심한 불규칙한 형태의 파임 손상이 나타났으며, 손상면은 핀셋 등에 의한 작은 작은 충격에도 박락이 발생되었다. washer의 경우, 부식 손상은 대부분 anode를 마주 보는 방향 쪽에만 집중적으로 발생되었다. 한편, 동일한 재질로 된 anode 고정용 Ti nut와 washer는 전혀 손상이 발생되지 않았다.

한편, 이같은 Ti hydride 형성 반응은 수소의 발생이 나타나는 cathode에서만 일어나게 되기 때문에 anode 쪽에 사용된 nut와 washer는 손상이 나타나지 않게 된다. 또한 부식이 발생된 한 개의 nut나 washer 내에서도 nut나 washer가 anode 극판 쪽으로 향한 면에서 주로 부식이 나타나게 된다. 이것은 같은 cathode 내에서도 부위별로 수소 발생 밀도가 다르게 되기 때문이며, anode 극판 쪽으로 향한 면에서 수소 발생 밀도가 높기 때문이다.

<그림 2> 전해염소주입설비의 cathode 고정용 Ti nut 및 washer의 부식된 모습

1. Ti nut 및 washer를 micro pore 등의 내부 결함이 없는 소재로 교체하여야 한다. 즉, 분말야금법 등으로 제조된 것이 아닌 톨상적인 주조-응고-압연 방식에 의해 제조된 압연재를 가공하여 제작한 소재를 사용하여야 한다.
2. 해수 전해염소주입설비에 수소 분리기를 추가로 설치할 경우, 내부 결함을 가진 Ti의 손상을 일부 저감 또는 지연시킬 수는 있을 것이나 완벽히 방지할 수는 없을 것으로 판단된다. 따라서 소재의 교체 없는 수소 분리기만의 추가 설치는 근본적 해결책이 못 된다.
3. 수소 발생양은 전해 cell의 인가 전류양에 비례하게 되므로 염소 주입량(농도)을 증가시키기 위하여 등의 이유로 정격 설비 운전 조건보다 큰 전류 조건으로 운전하게 되면 nut, washer 및 전극 등의 부식 손상이 촉진될 가능성이 높다. 따라서 정격 설비 운전 조건(전류 및 전압)에 맞추어 운전하는 것이 바람직하다.

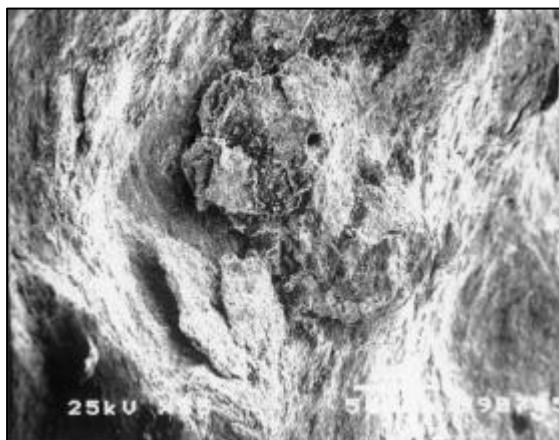
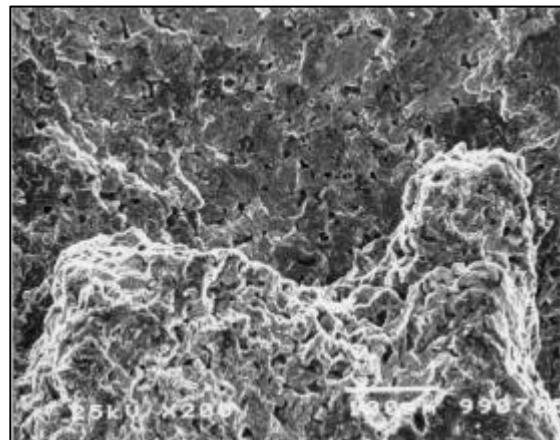
부식이 발생된 nut 내에도 부식 부위와 미부식 부위가 공존하고 있다. 부식 부위 표면을 SEM으로 조사한 결과, <그림 3> (a)에 나타낸 것과 같이 층상(layer by layer type)의 박리층이 보이고 있으며, 이러한 부식 부위를 더욱 확대하여 살펴보면 (<그림 3> (b)) 표층부에 미세 기공(micro pore)이 많이 발견되고 있다. 또한 부식이 발생된 nut 내의 미부식 부위 표면을 조사한 결과, <그림 4>에 나타낸 것과 같이 이곳에도 표층부에 많은 micro pore가 있음을 알 수 있다.

<그림 3> 부식이 발생된 nut의 부식 표면을 SEM으로 조사한 모습
(a) 표면 박리층이 보이고 있음 (b) 많은 micro pore가 있음

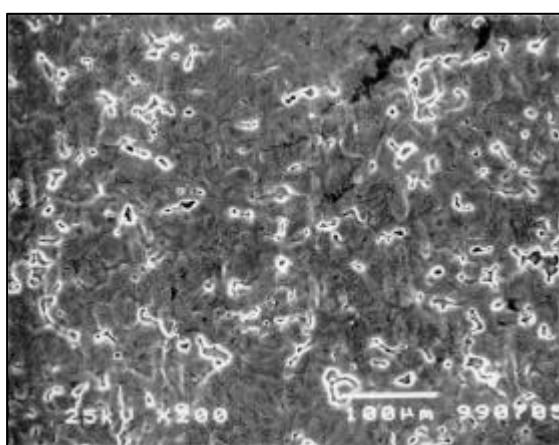
<그림 4> 부식이 발생된 nut의 미부식부위 표면을 SEM으로 조사한 모습.
많은 micro pore가 있음.

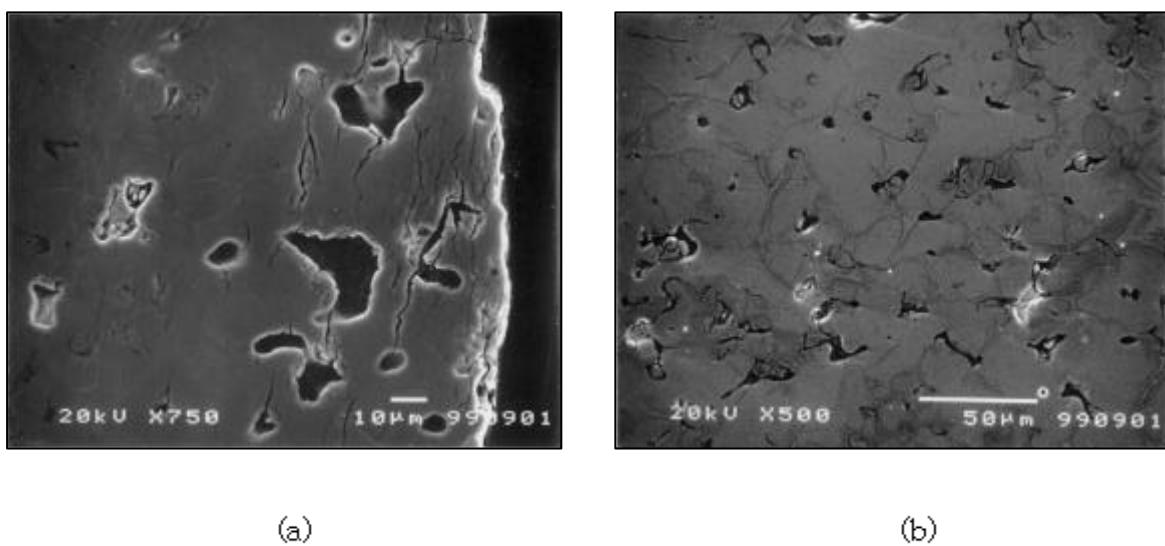
부식된 nut의 단면을 잘라 연마(polishing)한 후 SEM으로 조사한 결과를 <그림 5>에 나타내었다. 이 그림에서 보듯이 nut에는 표면과 내부에 모두 많은 micro pore들이 발견되고 있다. 부식이 발생된 washer에서도 동일하게 많은 micro pore들이 발견되었다. 특히 부식이 진행되고 있는 표면 부위에서는 pore 주위에 수많은 균열(crack)들이 발생되어 있다. 이 균열들은 한 pore에서 인근 pore로 발달되어 있으며, 이러한 균열들 때문에 부식 표면에서 층상의 박락 현상이 나타나게 된다.

재료 내부에 이러한 micro pore들이 존재하게 되면, 강도 저하, 내식성 저하 등이 나타나게 되므로 재료 내에 이러한 결함이 존재하여서는 절대로 안된다. 본 부식 발생 nut 및 washer에 이렇게 많은 micro pore가 존재하게 된 것은 본 nut가 분말야금법(powder metallurgy)으로 제조되었기 때문인 것으로 판단된다. 통상적인 주조-응고-압연 방식에 의해 제조된 압연재를 가공하여 nut를 제조하였을 경우에는 이와 같은 내부 micro pore가 존재할 수 없다.

일반적으로는 분말야금법으로 nut나 washer 등을 제조한 후에는 HIP (Hot Isostatic Press) 등의 방법으로 압축 성형함으로써 내부의 미세 기공들을 제거하는 것이 보통이다. 그러나 본 미세조직 상으로 볼 때, 본 소재의 경우 이러한 과정이 생략 또는 불완전하게 수행된 것으로 판단된다.

<그림 5> 부식 nut의 단면을 SEM으로 조사한 모습
(a) 표면 부위의 단면 모습 (b) 내부 모습

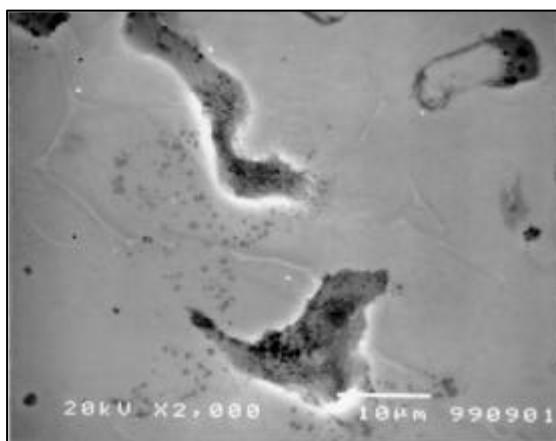
<그림 5>에 나타낸 일부 pore를 보다 확대하여 조사한 결과를 <그림 6>에 나타내었다. 이 부위를 EDX(Energy Dispersive X-ray Spectroscopy)로 조사한 결과, <그림 7>에 나타난 것과 같이 Ca 성분이 검출되었다. Ca 성분은 분말야금용 powder 제조시 탈산

<그림 6> 부식 손상재의 내부 micro pore의 확대 모습

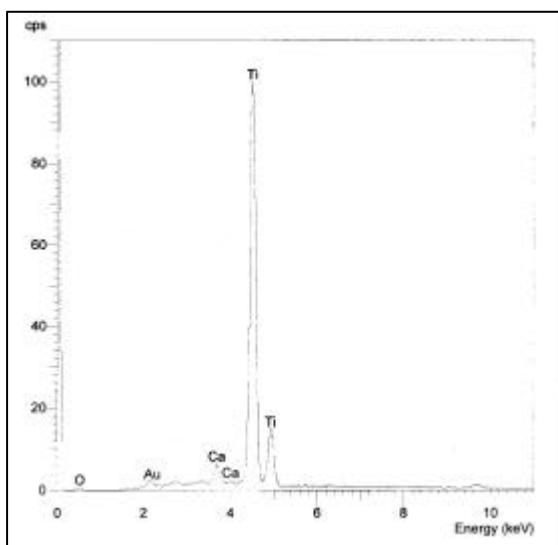
과정에서 편석되어 잘 나타나는 것으로서, 본 소재가 분말야금법으로 제조되었음을 방증하고 있다.

<그림 7> <그림 6>에 나타난 micro pore 내의 검은 반점 부위를 EDX로 조사한 결과
(Au peak는 시편을 Au coating 하였기 때문에 나타난 것임)

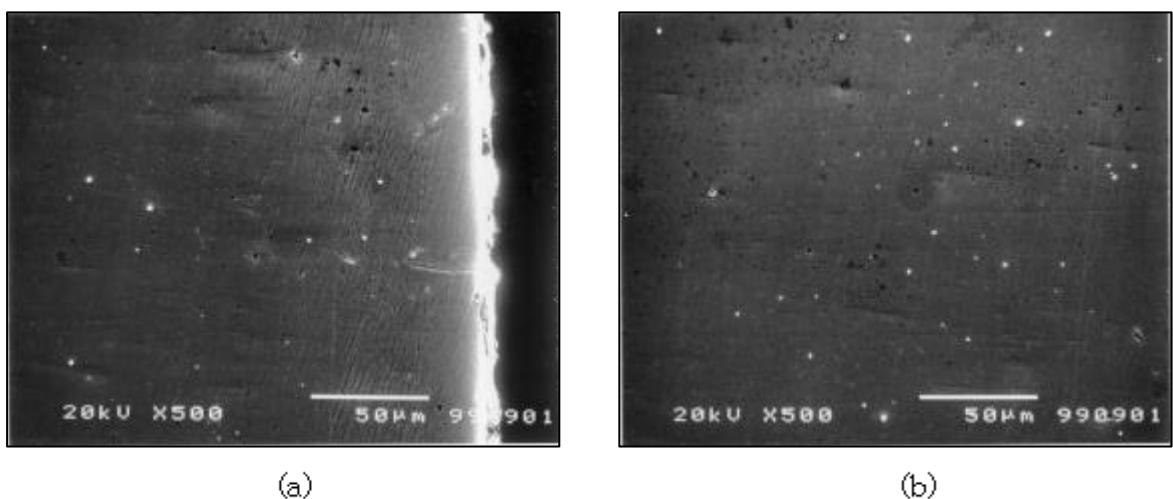
한편, 부식이 발생되지 않은 (건전재) nut의 단면을 SEM으로 조사한 결과를 <그림 8>에 나타내었다. 이 그림에서 보듯이 건전재의 내부에는 micro pore 등의 결함이 전혀 없다. 이 소재는 여러 발전소에서 지금까지의 사용에서 전혀 부식 문제가 발생되지 않은 것으로 알려진 것이다.

<그림 8> 부식이 발생되지 않은 건전재의 단면 SEM 사진
(a) 표면 부위 (b) 내부 모습

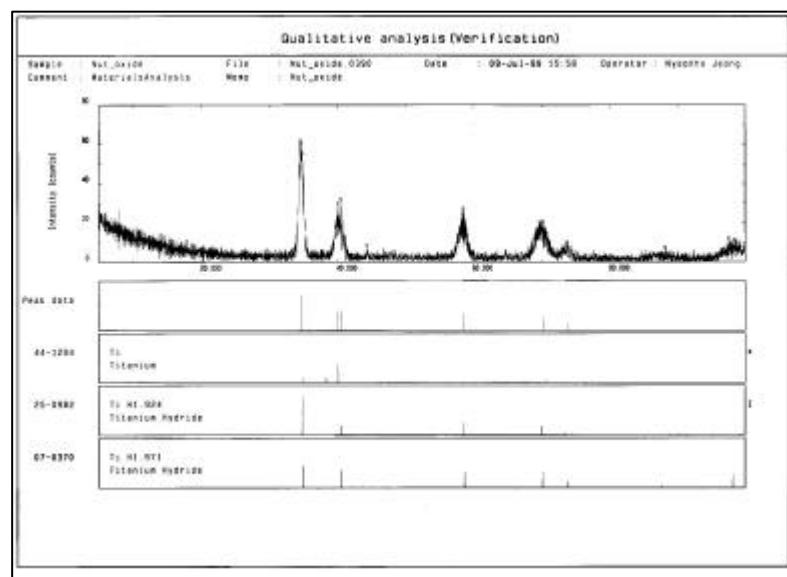
<그림 3>에 나타낸 부식 표면 부위를 XRD로 측정한 결과를 <그림 9>에 나타내었다. 이 그림에서 보듯이 표면에 형성된 부식 생성물은 통상적으로 Ti의 표면에서 발견되는 TiO_2 가 아니라 거의 대부분 Ti hydride($TiH_{1.924}$ 및 $TiH_{1.971}$)로 구성되어 있음을 알 수 있다.

부식 부위에 Ti hydride가 나타나는 이유는 전기분해 과정에서 cathode에서 발생되는 수소(H) 중 일부가 H_2 bubble로 방출되지 않고 Ti 내부로 확산하여 Ti과 반응하였기 때문이다. 특히 본 부식 발생재의 경우처럼 내부에 micro pore가 존재하는 경우, pore에 의하여 수소의 Ti 내부로의 확산이 쉽게 되고 따라서 Ti hydride 층의 형성 및 그에 따른 균열 생성 등에 의해 박락 현상이 매우 촉진되게 된다.

<그림 9> Ti nut의 부식 표면을 XRD로 측정한 결과. TiO₂는 없으며 대부분 Ti hydride(TiH_{1.924} 및 TiH_{1.971})로 구성되어 있음.
