원자력발전소 해수 냉각계통 설비 부식 손상 사례 연구
- 부식 손상 유형, 원인 및 대책 -

An Overview on the Corrosion of Components in
Sea Water Cooling System at Nuclear Power Plants

김 기대, 홍 승열

전력연구원
대전광역시 유성구 문지동 103-16

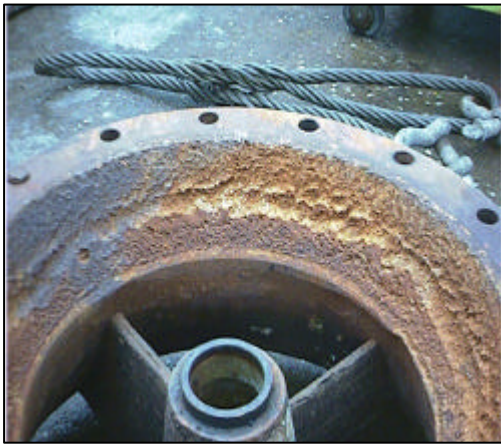
bell mouth는 해수 유입부 중에서도 해수를 빨아들이는 제일 앞부분에 위치한 종모양의 부품을 말한다. <그림 1>에 주철로 제작된 bell mouth 내면이 손상된 모습을 나타내었다. 이 그림에서 보듯이 매우 심한 불규칙한 형태의 침식이 나타나고 있으며, 이러한 침식은 주로 해수에 의한 심한 부식, 특히 구멍부식(pitting)과 빠른 유속의 해수 유입에 따른 마모부식(erosion) 또는 cavitation corrosion에 의하여 나타나게 된다.

<그림 1> bell mouth 부위의 부식 손상 모습 <그림 2> bell mouth 내면의 단면 모습

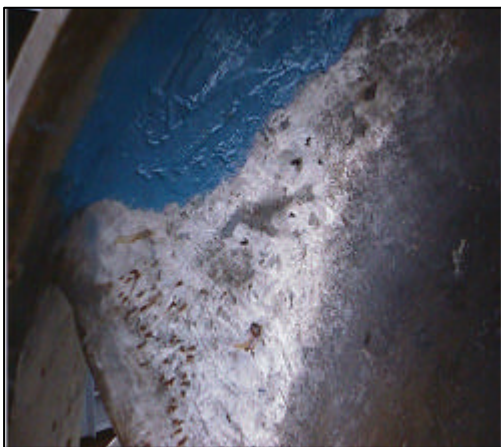
impeller 끝단 부위의 한 손상 예를 <그림 3>에 나타내었다. 이 impeller 끝단 부위는 고속의 회전 부위이므로 통상적으로 유속에 의한 마모부식이나 cavitation corrosion의 발생이 매우 쉽게 나타나고 있다. 또한 <그림 3>에서도 보듯이, 주된 손상은 아니나 일부 부위에서 구멍부식이 나타나는 경우도 있다.

<그림 3> impeller 부위의 부식 손상 모습

이러한 부식 손상을 방지하기 위하여는 내마모성이 우수한 재료로 표면에 hard facing을 하는 방법 등이 있다. 또한 이미 손상이 발생된 부위는 육성 용접이나 ceramic coating 등을 행하여 보강하는 것이 보통인데, 이러한 ceramic coating 등의 경우에는 coating 하기 전 소재의 표면 전처리를 완벽하게 하여 모재와 coating층간에 우수한 접착력을 얻을 수 있게 하여야 한다. 접착력이 나쁠 경우, coating 층의 조기 박락은 물론, 모재 금속과의 틈(crevice) 형성에 의한 틈부식(crevice corrosion) 등이 발생할 수 있기 때문이다.

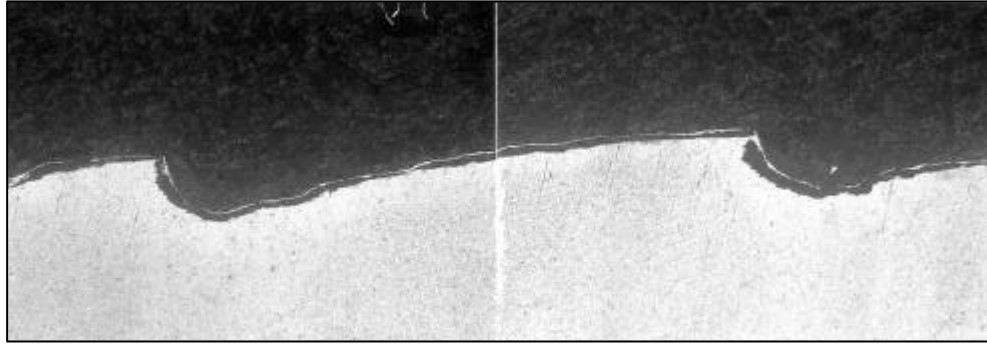
shaft 표면에는 주로 파형의 줄무늬 형태의 손상이 나타나고 있다. 이러한 손상 부위의 단면 미세 조직을 광학현미경으로 조사한 결과를 <그림 4>에 나타내었다. 이 그림에서 보듯이 단면은 마모부식 부식에 의한 손상의 전형적 모습을 보이고 있다. 이러한 마모부식 손상은 유체 중에 함유된 고체 또는 유체 자체, 또는 gas bubble 등에 의하여 발생될 수 있다. 본 손상 사례의 경우 shaft 재질이 410 martensite계 스테인레스강이었으나 이 강종은 내해수부식성이 316 또는 316L 스테인레스강에 비하여 상당히 떨어진다. 따라서 본 shaft 재질을 316 또는 316L 스테인레스강으로 변경하는 것이 shaft 표면의 부식 손상 방지에 효과적이다.

<그림 4> shaft 표면에 발생한 손상 부위의 단면 모습 (파형 즐무늬 부위)

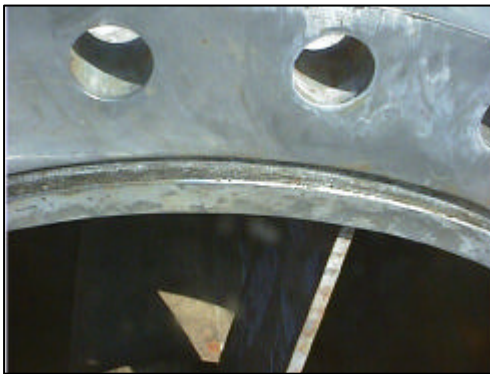
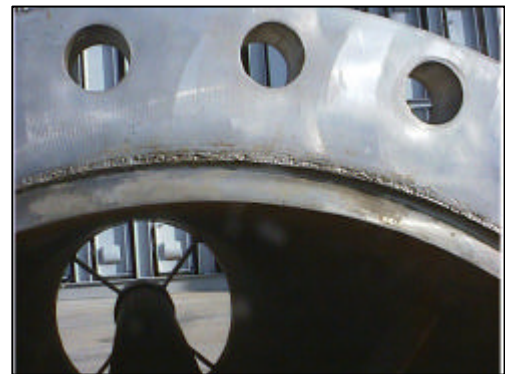
고무 O-ring을 사용하는 outer column joint 부위에서 발생된 부식 손상 모습을 <그림 5>에 나타내었다. 부식 발생 부위는 joint 부위에 넓게 퍼져 있었으며, 부식으로 인해 표면 요철이 심한 편이다. 본 부식 손상의 경우 사용된 column 재질은 CP-3M(316L 스테인레스강에 해당하는 주조 스테인레스강)이었다. 또한 부식 발생 부위의 단면 미세 조직을 광학현미경으로 조사한 결과를 <그림 6>에 나타내었다.

이러한 부식 손상은 column joint 부위가 일종의 틈을 형성하고 있기 때문에 발생된 틈부식에 의한 것이다. 틈부식이란 본 column joint 부위의 경우처럼 폭이 1-2 mm 이하의 미세한 틈이 존재하는 경우에 해수 중에서 이 틈 내의 용존 산소 고갈 및/또는 Cl⁻ ion과 같은 부식 유발 원소들의 농축 현상이 일어나게 되어, 틈 안에서 심한 부식이 발생되는 부식 현상을 말한다.

<그림 5> ESW pump outer column joint 부위의 부식된 모습
(a) 하부 column, (b) 상부 column

틈부식을 방지하기 위해서는 column joint 부위의 틈을 없애주면 된다. 즉, column joint 부위의 설계 변경 등으로 틈을 원천적으로 없애야만 하며, 만일 다른 구조적인 이유 등으로 틈이 없는 구조로 변경하기가 어렵다면, column을 bolt 체결한 후 틈 부위를 Si-rubber 등으로 채워 틈을 없애주어야 한다.

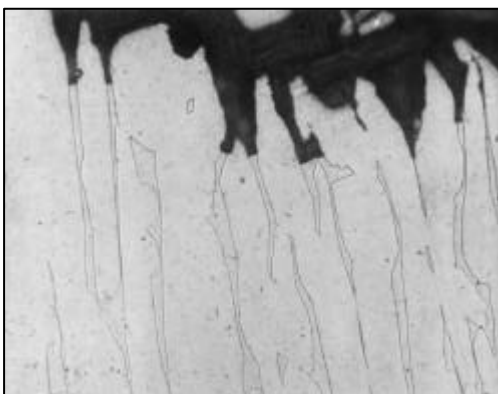
한편, <그림 6>에 나타난 부식 발생 부위의 미세 조직을 보면 CP-3M 강종은 austenite matrix에 ferrite 상(phase)이 net 형태로 된 조직을 가지고 있으며, 부식은 austenite matrix에서는 발생되지 않고 다만 ferrite 상에서만 일어나고 있다. 이것은 틈 부식이 진행될 때 틈내에서 austenite 상과 ferrite 상의 galvanic 효과 때문에 ferrite 상만이 선택적으로 부식을 당하기 때문에 나타난 현상이다. 일반적으로 CP-3M 강종내에 존재하는 ferrite 상은 강의 응력부식이나 입계부식 등의 저항성을 향상시키는 것으로 알려져 있으나, 본 부식 손상의 경우와 같이 틈부식의 경우에는 오히려 선택적으로 부식이 잘 일어나게 된다.

<그림 6> 부식 부위의 미세 조직 모습

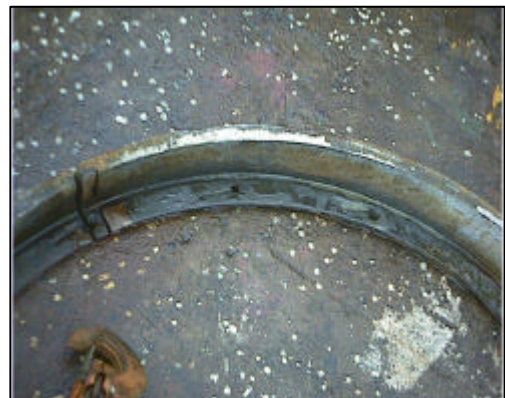
<그림 7>에서 보듯이 본 sealing ring에서는 ring의 두께 감소 현상과, ring의 체결 부위 근처에 한쪽 방향으로 심한 국부적 두께 감소 (파임) 현상 등이 주로 나타나고 있다. ring의 두께 감소 현상은 pump 가동 중의 진동에 의한 진동마모(fretting wear) 현상에 의한 것이며, 체결 부위의 파임 손상은 유체에 의한 마모부식 현상에 의하여 나타나게 된다.

체결 부위에서 마모부식 현상이 심하게 나타나게 된 이유는 체결 bolt의 head 부위가 돌출 되어 나온 형태로 되어 있기 때문에, 이 부위에서 유체 흐름이 방해를 받게 되어 와류(turbulent flow)가 생기고 이러한 와류 형성에 의해 마모부식 또는 cavitation corrosion이 촉진되기 때문이다. 따라서 bolt 체결 부위 구조를 개선하여 체결 후 돌출 부위가 없도록 하는 것이 손상 방지를 위하여 필요하다.

<그림 7> sealing ring의 부식 손상 모습

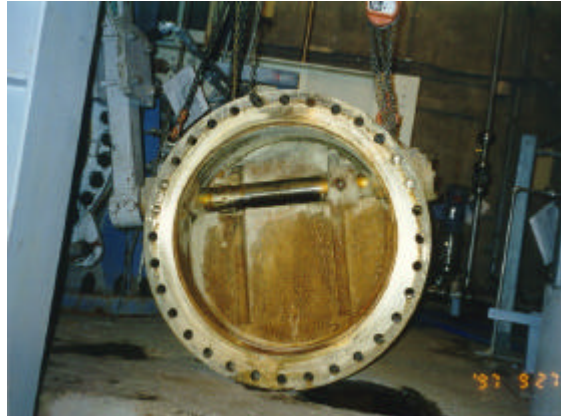
1차기 냉각 해수 계통중의 36" 역지 밸브 디스크(tilting disc check valve)가 디스크 ear 부위에서 발생한 균열에 의해 파손된 사례를 <그림 8>에 나타내었다. 손상된 디스크 재질은 aluminum bronze(10%A1-3%Fe-Cu alloy, ASME SB-148, C95400 grade)로서 통상적으로 내해수부식성이 우수한 편이다. 그러나, 재료 내부 미세 조직을 주사전자현미경(SEM: Scanning Electron Microscope)으로 조사한 결과, <그림 9>에서 보듯이 소재 표면층에서 ($\alpha + \eta_2$)상 내에 많은 micro void (또는 pore) 등이 발견되었다. 이러한 micro void는 해수 중에서의 η_2 상 내의 A1의 선택부식 (또는 선택적 용해, selective leaching or dealuminization) 또는/및 Fe(δ)상의 용해에 의한 것이다[4-6].

<그림 8> 파손된 역지 밸브 디스크의 모습

Al bronze C95400 합금의 Al 또는/및 Fe(δ)상의 선택적 용해를 막기 위하여는 열처리를 하여 ν_2 상의 생성을 억제하는 방법이 주로 이용되고 있다. 즉, C95400 합금의 경우 통상적으로 주조 후 "용체화 열처리 (900°C-2시간) - 수냉 - tempering (650°C-2시간)" 등의 열처리를 통하여 내식성의 향상을 이루게 된다[7,8].

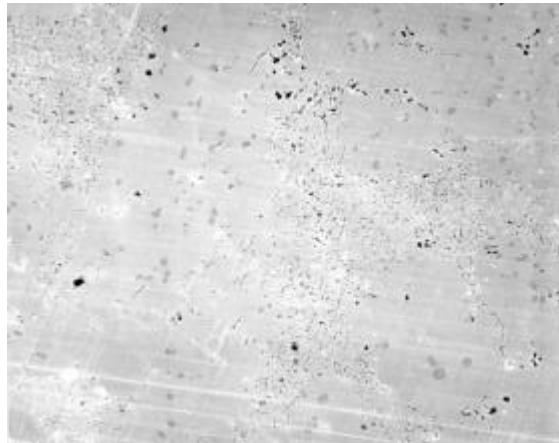
표면층과 내부 모재 영역의 경도를 미소 경도 (micro Vickers - 200gr load) 측정기로 측정한 결과, α 상의 값은 표면층과 내부 모재 영역에 별 차이가 없이 약 180 Hv 정도로 나타났으나, ($\alpha + \nu_2$)상은 표면층에서의 경도값은 약 100 Hv 정도로 낮은 반면 내부 모재 영역에서는 약 250 Hv 정도로 높은 값을 나타내었다. 이렇게 미소경도 값의 차이가 나는 이유는 앞의 SEM 조사 결과에서 보듯이 표면층의 ($\alpha + \nu_2$)상 내에는 내부 모재 영역의 ($\alpha + \nu_2$)상 부위와는 달리 micro void (또는 pore) 등이 존재하기 때문이다. 또한 내부 모재 영역의 경우 ($\alpha + \nu_2$)상의 경도값이 α 상 보다 더 높은 값을 보이고 있다. 따라서 이러한 재료 표면의 Al 선택부식 또는/및 Fe(δ)상의 용해에 따른 micro void 형성 부위가 일종의 의사균열 (pseudo crack) 상태로 존재하다가, 밸브 개폐에 따른 응력부하시 응력부식균열의 생성 장소로 작용하였던 것으로 판단된다.

<그림 9> SEM으로 관찰한 시편의 표면층 모습

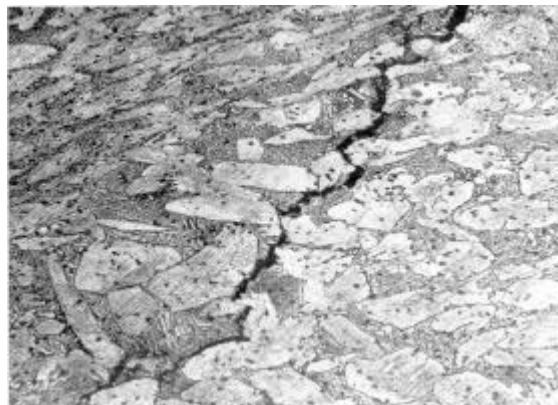
또한 균열은 <그림 10>에 나타낸 균열 전파 부위 사진에서 보듯이 주로 ($\alpha + \nu_2$)상(보다 정확히는 주로 α 상과 ($\alpha + \nu_2$)상의 계면)을 따라 전파하며, 이는 micro void(또는 pore)가 존재하는 ($\alpha + \nu_2$)상이 쉬운 균열 전파 경로가 되기 때문이다. 또한 α 상에 비하여 ($\alpha + \nu_2$)상의 경도가 높고, 연신율이 낮기 때문에 이 부위에서의 응력부식 또는 부식피로 균열 성장이 더욱 조장되었을 것으로 판단된다.

<그림 10> 균열의 전파 모습
