후쿠시마 원전 사고의 교훈과 과제

2011. 5. 26

원자력 열수력 및 안전 연구부회
한국원자력학회

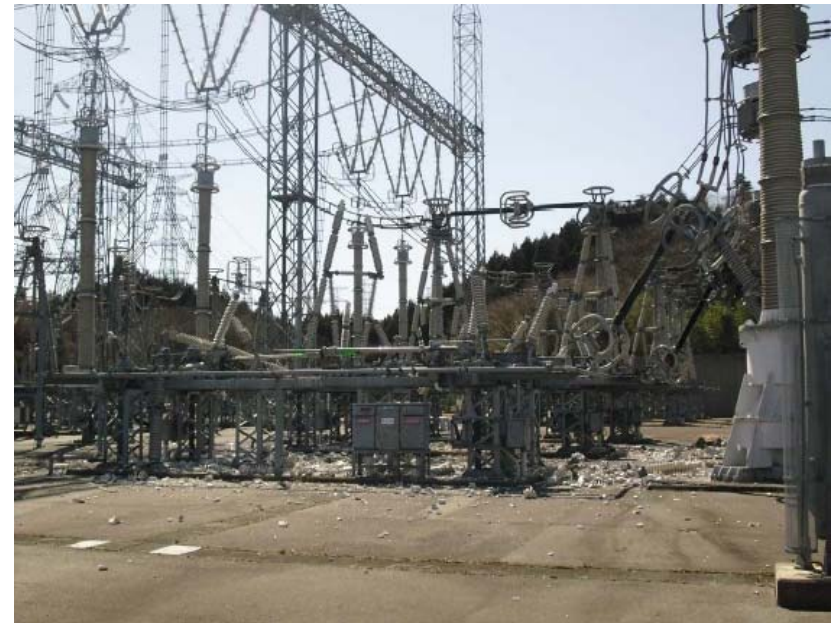
1. 서론 : 토호쿠 지진

- 지진 발생시각 : 2011. 3. 11. 14:46 JST
- 지진 규모 : 9.0 Mw
- 진앙 : $38^{\circ}6''N$, $142^{\circ}51''E$, 24km in depth
- 부지 : 0.33g ~ 0.56g peak horizontal acc.(measured)
0.46g ~ 0.50g basic ground motion (JEAG4601)

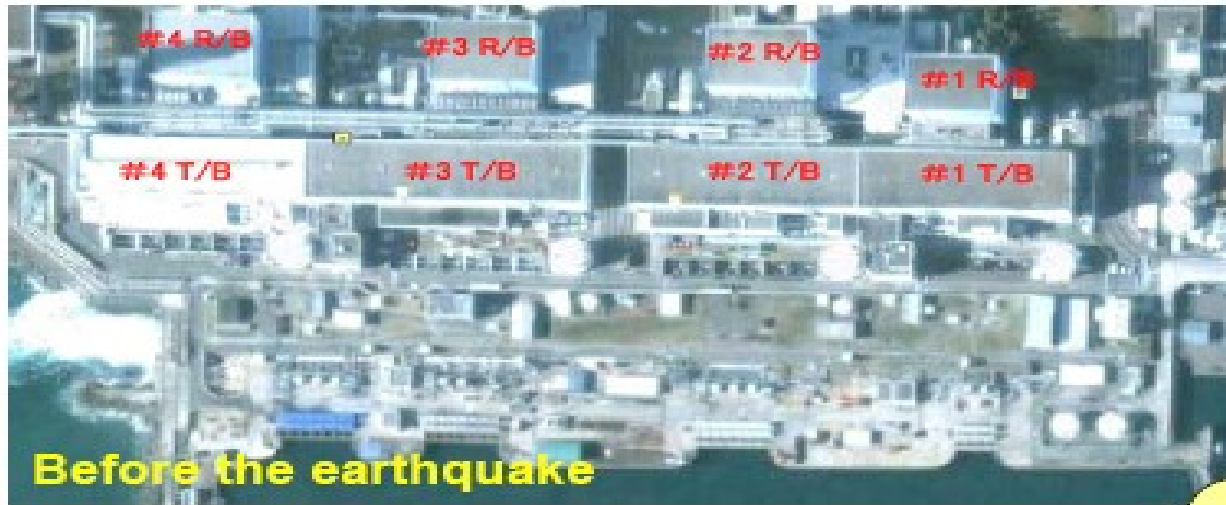
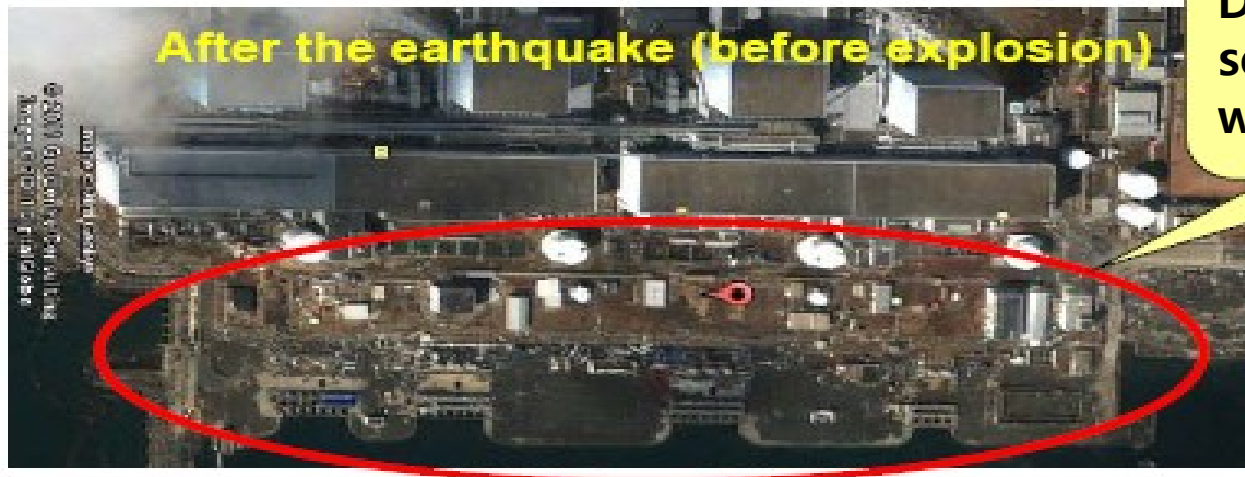
1. 서론 : 쓰나미 전후 위성사진

Diesel oil tank and seawater pumps were destroyed

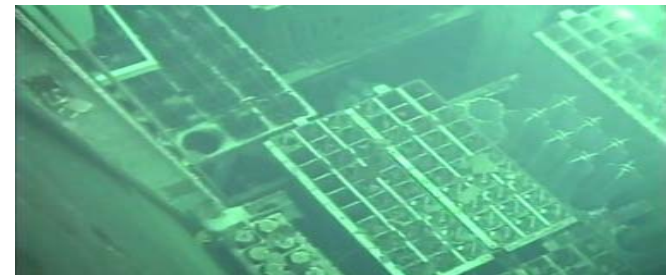
Video still

Sampling of SFP water

Analysis result of water in the SFP of Unit 4
(Date of Collection 4/12)
