## 재료 조사시험용 계장캡슐 하단고정부 설계 개선

### Design Change of Lower Locking Parts of Irradiation Instrumented Capsules

한국원자력연구소  
대전광역시 유성구 덕진동 150

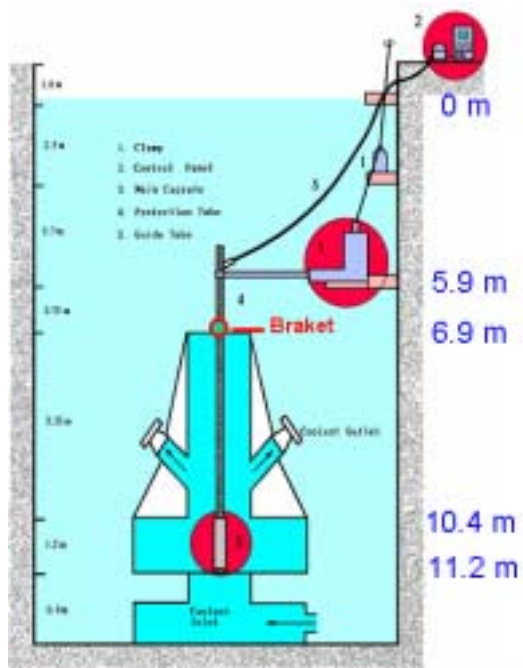
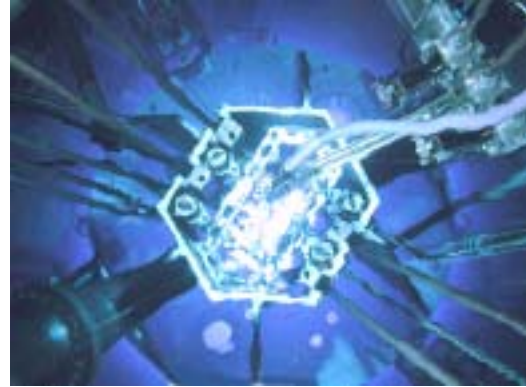
그림 1 조사시험 중의 노심 및 조사시험용 캡슐 시스템

원자력 및 여러 신소재의 중성자 조사시험에 활발하게 활용되는 조사시험용 캡슐은 하나로 고압·고속의 냉각수 흐름 속에 그림 1과 같이 설치된다. 조사시험을 위한 일련의 시설로는 시편이 포함되는 캡슐본체, 침니고정용 basket, 고정용 robot arm, 캡슐 제어장치 등과 조사후 처리를 위한 캡슐 절단기, 해체시설로의 운반에 필요한 cask 등의 시설도 필요하다. 캡슐 본체의 경우 하단 고정부, 본체(시편 포함), 보호관, 안내관 등의 주요 구조로 구성되며, 조사시험중의 온도, 기체 압력 등의 조건은 캡슐 본체와 계장선으로 연결된 캡슐 제어장치를 통해 조절/기록된다 (그림 2 참조).

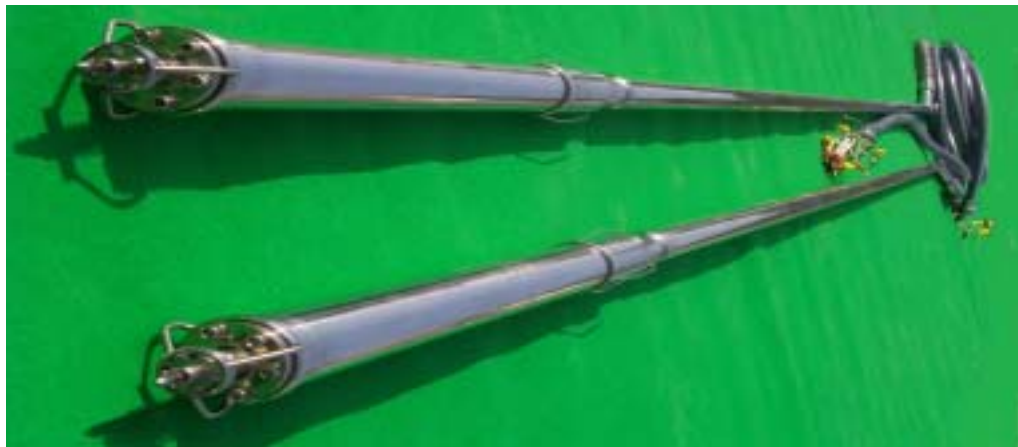
그림 2 재료 조사시험용 계장캡슐

일반적으로 캡슐 본체의 내부 구조는 중심부에 분산배치되어 있는 조사시편을 중심으로 시편 온도 미세조절용 다단독립제어 전기히터가 장착된 5단 구조로 되어 있으며, 조사 시험 중 조사시편의 온도 및 조사량을 측정하기 위하여 12개의 열전대 및 5개의 Ni-Ti-Fe 중성자 모니터가 설치되었다.

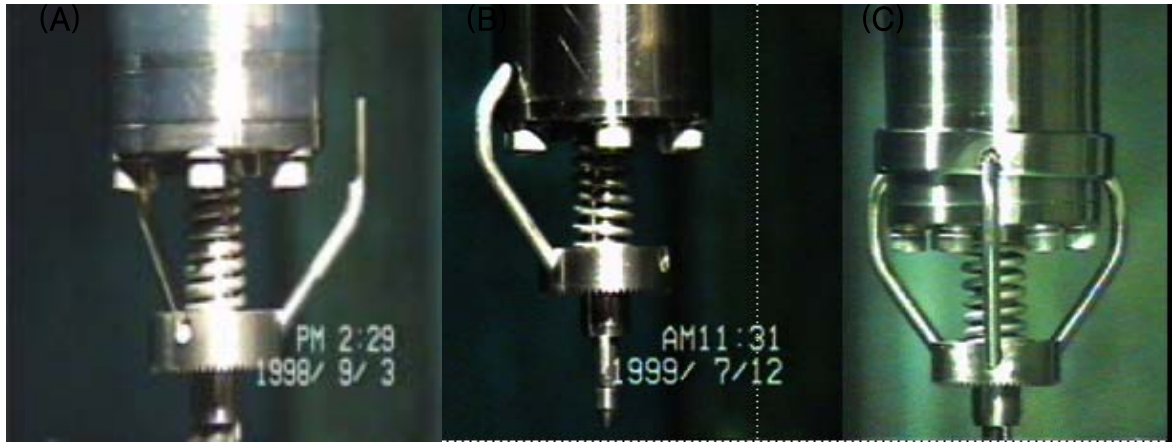
(A) 97M-01K

(B) 98M-02K

(C) 00M-03K(02M-05U)

그림 3. 재료 조사시험용 계장캡슐의 Bottom Guide 설계변경 이력

재료 조사시험용 계장캡슐의 초기 하단부는 36-봉 핵연료 집합체 하단부 설계를 바탕으로 그림 3(a)에서와 같이 설계되었다(A형). 캡슐 진동특성 평가용 목감 캡슐에 정상적으로 적용되었던 A형 하단부가 적용된 재료 조사시험용 97M-01K 캡슐은 표 1, 그림 3(a)에서와 같이, 20MW CT/IR2에서 0.54일간 조사후 arm 1개가 손상되었다. 97M-01K 계장캡슐의 하단부 guide arm 3개 중 하나가 절단되어 1차 조사 후 캡슐을 임시 보관하였던 작업수조 바닥에서 발견되었는데, 이 손상은 작업수조에서 구조물에 걸려 물리적 힘에 의하여 발생한 것으로 추정된 바 있으며 [8], 이에 따라 그림 3(b)와 같이 guide arm 끝 부위가 다른 구조물에 걸리는 것을 억제하도록 설계변경 하였다 (B형).

그림 3(b)와 같이 설계 변경, 제작된 하단부는(B형) 무계장캡슐인 98M-1K 캡슐에 적용되어 20MW CT에서 10시간 정상적으로 조사시험되었다. 그러나 동일한 하단부를 적용한 98M-02K 캡슐은, 20MW CT에서 2.2일간 조사/인출 후 작업수조에서의 비디오 검사과정에서 arm 1개가 손상/유실되었음을 확인하였다. 유실된 arm은 1차 냉각수 펌프 가동으로 냉각수 회로 계통인 스트레이너에 이동된 후 추후 회수되었다. 조사 후 손실된 하단부 guide arm 하나는 노심 구조물에 걸쳐 있었던 것으로 추정되었으며, 손상 원인은 인출과정에서의 물리적인 외력인 것으로 추정되었다 [10]. 따라서, 그림 3(c)와 같이 guide arm 끝 부위에 ring을 보강하여 기계적 강도를 향상시키고, 물리적인 외력을 분산시키도록 설계변경 하였다(C형). 또한 조사시험을 위한 캡슐 장·탈착시 캡슐 guide arm에 외력이 작용하지 않도록 조사시험절차서를 상세 개정하여 적용하였다 [21].

98M-02K 캡슐의 하단부 guide arm 손상으로 인해 하단부 guide arm 끝부위에 그림 3(c)와 같이 ring을 보강한 설계로 변경/제작된 하단부는(C형) 99M-01K, 99M-02H 캡슐에 적용되어 22MW CT에서 각각 3일씩 정상적으로 조사시험되었다. 그러나 동일한 하단부 설계의 00M-03K 캡슐은, 24MW IR2에서 11일간 조사/인출 후 비디오 검사과정에서 arm-ring 2곳이 손상되었음을 확인하였다. 이러한 하단부 guide의 arm-ring 접속 부위의 손상은 캡슐 탈착 과정에서 물리적인 외력에 의해 발생한 것으로 추정되었다 [11]. 그러나 arm에 작용한 외부응력이 분산되어 일부 손상 발생에도 불구하고 ring 및 arm은 이탈하지 않은 점과 작업시의 일부 무리한 절차 적용 등을 확인하여 추가의 설계 변경은 하지 않았다. 99M-01K 캡슐부터 적용되어온 C형 하단부는 00M-03K 캡슐의 조사시험시 일부 손상이 보고되었으나, 01M-05U 캡슐에도 적용되어 24MW CT에서 20일간 정상적으로 조사시험되었다.

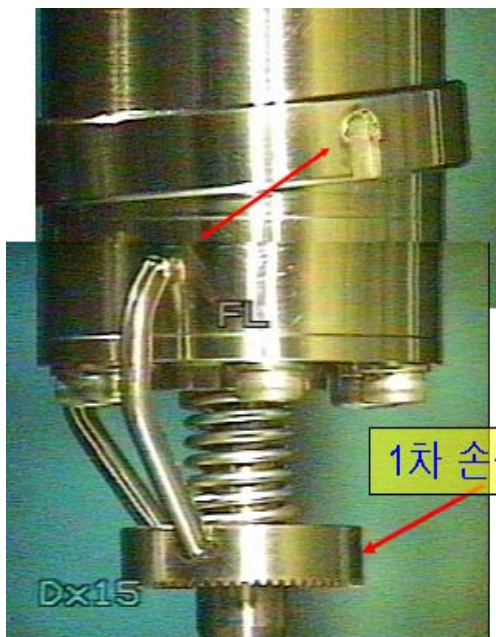
(A) 1차 손상

검사과정에서 arm-ring이 손상/분리되었고, arm 하나가 손상 유실되었음이 확인되었다 [12] (그림 4(a) 참조). 이러한 하단부 guide의 arm-ring 접속 부위의 손상은 작업과정에서 별다른 외부 응력 발생 가능성이 적은 점으로 미루어 그동안의 손상원인 추정과는 달리 냉각수의 진동유발에 의한(FIV) 피로 파괴에 의해 발생했을 가능성이 새로이 추정되었다 [13]. 한편 손상된 02M-05U 캡슐의 조사시험은 잔존하는 2개의 arm과 ring을 제거한 후 2차 조사시험을 수행하였다 [14]. 이를 위해 02M-05U 캡슐의 조사시험을 위한 arm과 ring 제거 조치와 새로운 조사시험절차서를 작성하여 [22], 24MW CT에서 15일간 2차 조사시험을 수행하였는데, 잔존하는 2개의 arm 중의 하나가 손상 유실되었다 (그림 4(b) 참조).

그림 4. 02M-05U 캡슐 하단부의 1, 2차 조사시험후 손상 모습

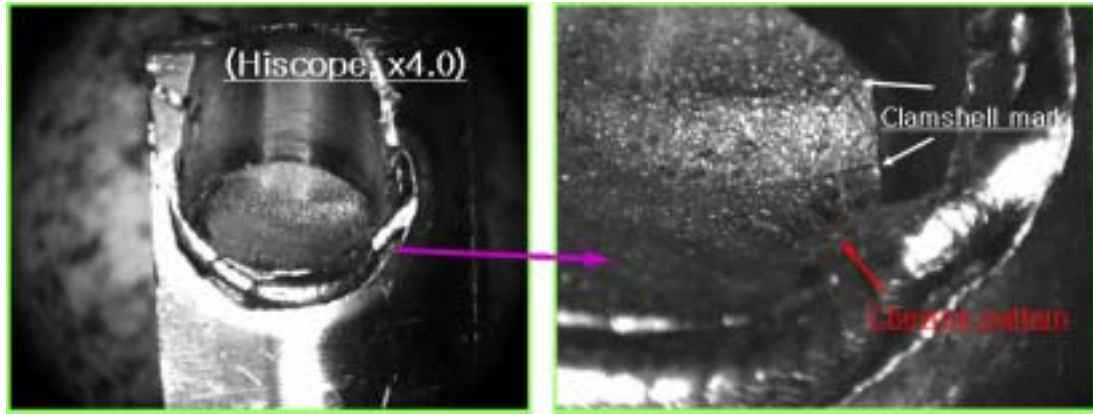
캡슐 하단부의 손상원인으로는 크게 2가지로 추론되어 왔다. 먼저 캡슐 장탈착 과정에서 해당 부위에 기계적 외력이 작용하여 강제 파손되는 경우와 하단부 주위를 흐르는 고압/고속의 냉각수에 의해 유발된 진동에(FIV, flow-induced vibration) 기인한 피로 파괴로 유추되었다 [8,13]. 전자인 외력 파괴는 주로 초기 하단부 손상 발생시 유력한 것으로 추론되어 이를 방지하기 위하여 관련 조사시험 절차를 보완하고 하단부 또한 외력 작용이 분산되도록 설계변경하였다 [9,21]. 그러나 이러한 대책 후에도 조사시험 기간이 늘어남에 따라 하단부 손상이 재발함에 따라 점차 손상 원인으로 FIV에 의한 피로파괴에 관심이 증가하고 있다. 그림 5는 최근 손상된 02M-05U 캡슐의 하단 손상부에 대한 확대 사진으로서 피로파괴 특징인 'chevron pattern' 및 'clamshell mark' 등이 [23] 일부 관찰되기도 하였으나, 향후 추가적인 분석이 필요하다.

그림 5. 02M-05U 캡슐 하단부 1차 손상부(arm 절단부)의 파면면

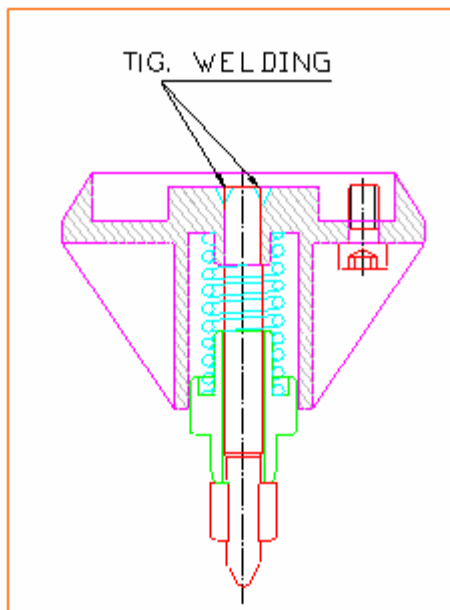
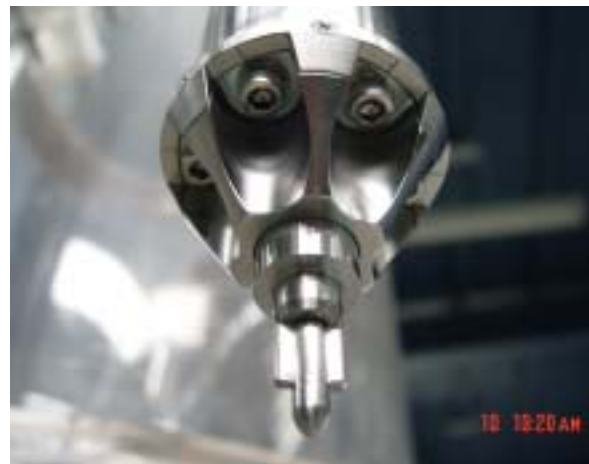
02M-05U 캡슐의 하단부 guide arm 조사중 손상현상에 따라 [12], 원인분석을 통하여 1차 설계변경(안)이 작성되었고 [15], 이에 대한 검토를 통하여 '계장캡슐 하단부 설계변경(II)' 안이 [16] 최종 마련되었다. 이에 따라 일체형 및 분리형 mock-up 하단부를 설계/제작하여 노외 시험시설을 이용하여 캡슐 장탈착 특성, 압력강하 특성, 온도조절 특성, 변위 특성, 내구성 등을 종합적으로 시험 평가하여 최적모델을 선정하였다 [17-19] (신형 캡슐하단부(그림 6) 참조). 신형 캡슐 하단부는 다음과 같이 설계변경되었다.

그림 6. 신형 캡슐 하단부 설계 및 제작 mock-up

1) Ring 및 arm을 제거하여 손상 원인을 완전히 제거하였다.

- 재질 변경(14% cold worked(CW) STS 304로(혹은 316)) ; Zircaloy-4 재질을 STS로 변경함으로써 이종금속간의 용접부위를 없앴. 일반적인 STS 304의 경우 소성변형과 관련된 항복강도(yield stress) 값이 Zircaloy-4에 비해 60% 정도로 낮으나, 14%CW STS의 경우 충분한 강도를 가지고 있음(약 160%) (표 2 참조).
- 하부 neck 부위 직경을 기존 6.6mm에서 6.8mm로 키움으로 강도 향상.
- 상부 용접부 회전방지용으로 가공한 부위를 3.0에서 3.5mm로 키움.
- 용접을 EB welding에서 TIG welding으로 변경.

- Arm 제거하여 단순 ring 형으로 변경.
- 재질 변경(STS 304로 변경) ; Zircaloy-4 재질을 STS 304로 변경, 중심 구멍 내부에 산화막 과정 제거.

- Bottom guide body(ring)의 반경을 19mm로 줄이고(동위원소 캡슐의 경우 18mm), 상부의 Spring 홈을 없앴(홈 깊이만큼 body 길이 작아짐). 하부는 단일 평면으로 하여 캡슐의 유동관 고정작업시 유동관 스카이드에 면이 닿게 함.

- 양단 끝을 좀더 round 하게 변경(회전시 마찰 감소용).

- Cone 형으로 제작하고 bolt 구멍을 냄.
- Rod tip 연결부의 취약성을 보강하기 위하여 내부 ring 길이를 7에서 10mm로 변경.
