연구로 2호기 부속시설(동위원소 생산시설 및 실험실)  
해체공사 결과 평가

Work evaluation for decommissioning of KRR-2 accessories  
facilities (radioisotope production facilities and laboratories)

정운수, 박진호, 백삼태, 정경환, 박승국, 이봉재, 양성홍  
한국원자력연구소  
대전광역시 유성구 덕진동 150

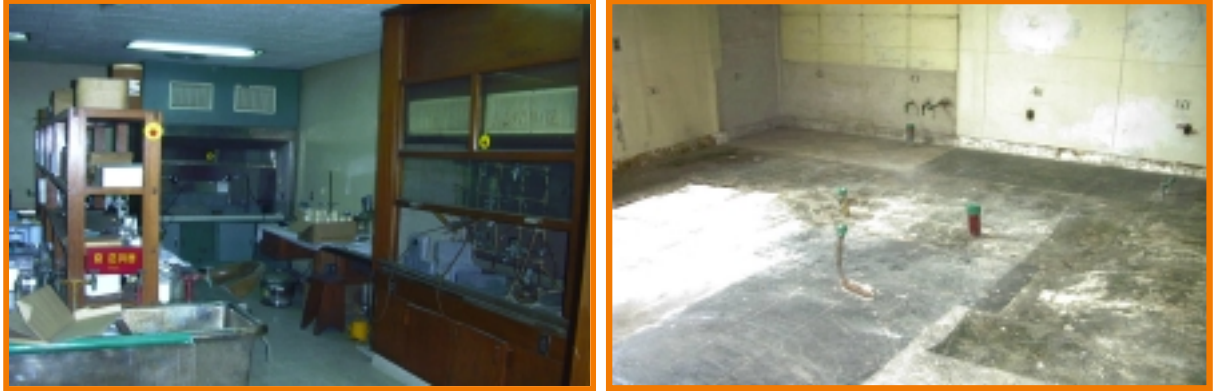
그림 1. 실험실의 해체 활동 전·후의 모습.

기, 이동식 평삭기, 치즐 등 전력이나 압축공기를 이용하는 중·소형 장비들이 투입되었고, 제염활동에서 발생하는 다량의 먼지를 포집하기 위한 대용량의 먼지 집진기가 사용되었다. 또한 이러한 해체활동에 투입되는 작업자들의 방호복에 부착된 먼지 등 미세한 방사성오염물질을 제거하기 위한 이동식 air shower기도 구입·설치하였다. 해체 활동을 통해 절단 및 해체된 대상물들은 검사를 통해 폐기물의 분류기준에 따라 분리되어 Bulk 또는 마대형태로 포장하여 비방사성폐기물 또는 규제해제 폐기물로 분류하여 저장하였다. 해체된 대상물은 목재 및 철재 흡 후드 15개, 핫싱크와 일반 싱크 모두 18개, 실험테이블 20개이다. 이외 잔존했던 일부 실험 기구 및 실험에 취급되었던 소형 장치류 등도 제거하였다. 각 실험실의 벽면은 에폭시 페인트로 마감이 되어 있어서 제염이 용이하였으며, 천장은 구형 아스칼 텍스로 마감이 되어있었으나 오염정도가 미미하여 모두 제거하지 않고 환기 덕트 제거를 위해 최소한의 마감재만 철거하였다. 특히 바닥의 경우에는 비닐계통의 장판으로 마감이 되어 있었는데, 이것은 건설 시 마감재로 사용한 가로, 세로 30cm 규격의 아스타일 위에 깔아둔 것으로서 장판 아래의 오염상태를 확인하기 위해서는 모두 제거하여야만 하였다. 장판을 제거한 후 타르 계통의 접착재로 부착한 아스타일 바닥 콘크리트 표면이 코발트 핵종으로 오염되어 있음을 확인하고 이동식 수평 평삭기를 사용하여 콘크리트 표면을 모두 제거하였다. 가장 오염이 많이 된 방사화 분석실로 사용하였던 실험실에서는 흡 후드내의 액체폐기물 이송배관이 노후 파손되어 매설한 배관주위의 토양이 오염되어 이방은 바닥 콘크리트 뿐만 아니라 오염된 토양까지 제거하기도 하였다. 그림 1과 2는 실험실의 해체작업 전과 후, 해체작업 장면을 보여주고 있다.

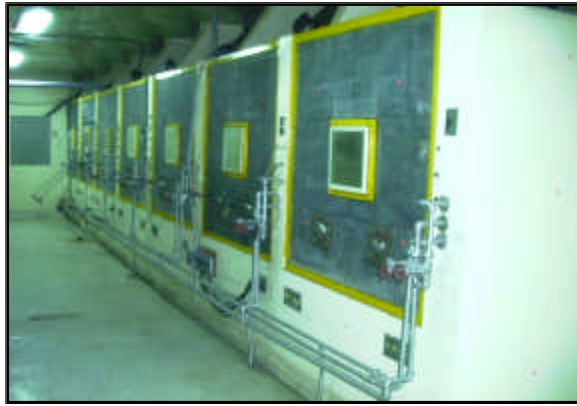
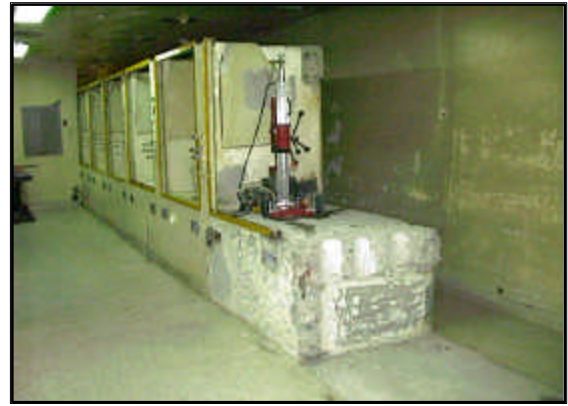
5.

한 피폭선량평가 후 일반 산업폐기물로 처리할 계획으로 있다. 그림 5과 6는 납 핫셀의 해체공사 작업을 보여주고 있다.

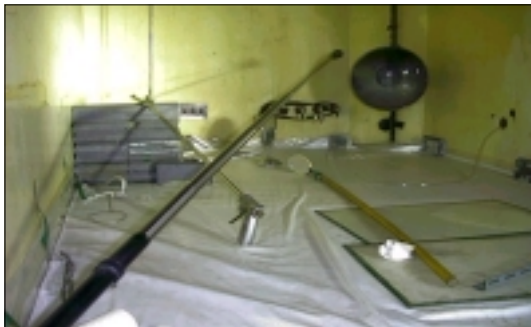
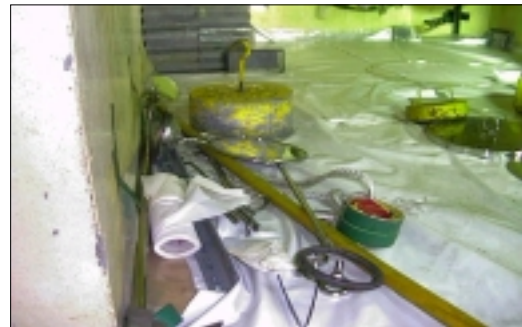
그림 7. 콘크리트 핫셀 1, 2 내부의 폐기선원 등 기타

연구로 2호기 부속시설인 동위원소 생산시설에는 중형의 콘크리트 핫셀 2기가 설치되어 있다. 이 핫셀은 연구로 2호기 가동 중에 Co-60과 Ir-192 생산에 활용되어 왔으며, 이외에도 연구로에 직접 조사된 각종 금속 시편에 대한 실험에 사용되어 왔다(그림 7). 연구로가 정지된 후 이 핫셀들은 더 이상 사용되지 않았으나, 폐기된 동위원소와 실험시편들을 그대로 방치한 채 사용자들은 대전 본소로 철수하였다. 내부의 방사성물질 제거하기 위해서는 먼저 방사성물질에 대한 기록 검토가 필요하였으나, 핫셀 내부에 보관되어 있던 폐기선원과 실험시편들에 대한 이력들이 기록되어 있지 않아 부득이 과거 사용자의 기억에만 의존할 수밖에 없었다. 폐기선원 제거 작업에 앞서 선원에 대한 정보 부족으로 핫셀 내부의 방사선원 확인을 위해 새로 도입한 감마 카메라를 핫셀 뒷면의 차폐문을 통해 핫셀 내부의 선원 위치와 방사선 세기를 먼저 확인한 후 작업에 임함으로서 작업자의 안전을 향상시켰다. 또한 1번 핫셀의 경우, 핫셀 전면에 부착한 납차폐 유리가 내부의 오일 부족으로 변색되어 내부를 볼 수 없게되므로 원격으로 작동 가능한 원격카메라를 개

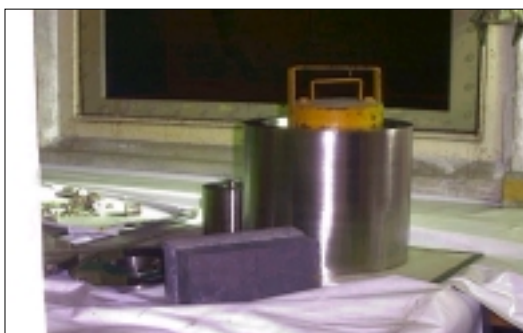
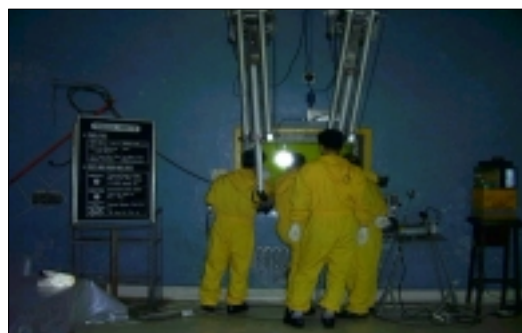
그림 8. 핫셀 내 폐기선원을 용기에 수납된 상태와 외부에서 원격조작기(Manipulator)를 이용한 폐기선원 취급

발하여 핫셀 전면에 있는 약 6 mm 관통구를 통해 내부를 관찰할 수 있도록 하였다. 핫셀로부터 제거한 폐기선원과 조사시편들은 4개의 소형 차폐운반용기에 분산 포장하여 대전 본소의 동위원소 생산시설로 운반하였다. 이 폐기선원들은 본소의 동위원소 생산시설의 대형 핫셀 내부에서 정확한 방사능을 측정된 후 선원에 대한 이력을 만들어 폐기하거나 또는 재 사용하게 된다.

핫셀 내부의 공간선량률은 1번 핫셀에서는 작업 전에는 최대 68 mR/hr이었으나, 내부의 선원을 모두 제거한 후의 선량률이 최대 0.46 mR/hr으로 낮아졌으며, 2번 핫셀에서는 작업 전 최대 34 mR/hr에서 작업 후 최대 0.9 mR/hr로 낮아져 내부의 방사성물질들은 모두 제거되었다고 평가할 수 있다. 이 핫셀들에 설치되었던 원격조작기(Manipulator), 차폐창, 내부 조명장치, 내부 작업대 등 부속 기자재들도 모두 철거할 계획이었으나, 향후 연구로 해체 제거 시 예상되는 실험에 활용할 목적으로 핫셀의 기능을 그대로 유지하도록 하였다. 이 핫셀들은 추후 더 이상의 용도가 없다고 판단될 때, 콘크리트 구조물만 남겨두고 모두 해체하게 된다. 보다 상세한 작업내용은 연구로 2호기 콘크리트 핫셀내 폐기선원 및 조사시편 제거작업 결과보고서에 수록하였다(그림 8).
