## 연구로 2호기의 납 핫셀 10기의 제염·해체 활동 평가

### Evaluation on the Result of the Decontamination and Decommissioning Activities of the 10 Lead Cells at KRR-2

박승국, 정운수, 박진호  
한국원자력연구소

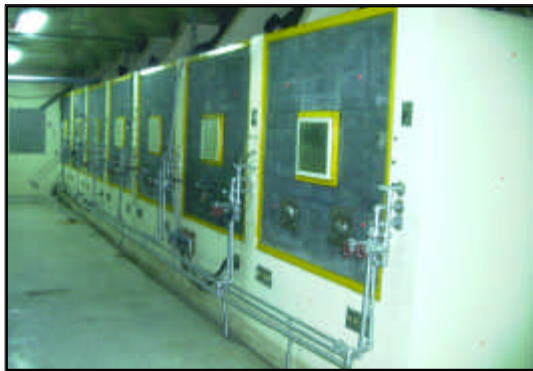
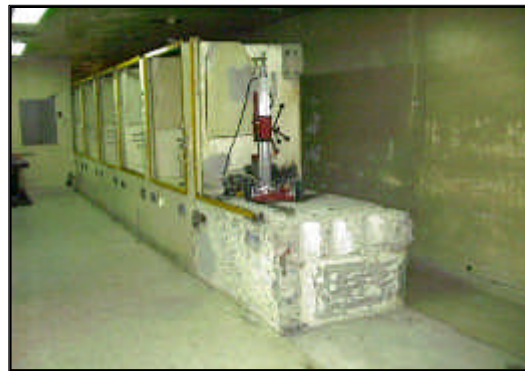
그림 4. 납 핫셀 해체 전·중

납 핫셀의 해체는 외부 수도 및 가스 공급 배관, 뒷문 철거, 납유리 및 집게(Tongs)와 납벽돌 철거, 필터 housing 철거, 천장 및 형광등 철거 그리고 셀 콘크리트 철거 순서로 수행하였다. 외부 수도 및 가스 공급 배관은 1차로 제염한 후 철거하였다. 철거된 배관의 오염도는 대부분이 검출 하한치 이하였으나 일부 0.01~0.096 Bq/cm<sup>2</sup> 정도의 유리성 오염이 측정되었으나 2차 제염 후 완전 제거되었다. 납 핫셀 내부에 일부 동위원소 생산 및 분배용 실험 초자가 남아 있었고 내부 바닥에 스테인레스 판이 설치되어 있었다. 오염된 폐기물류는 납유리( $\beta$  : 0.932 Bq/cm<sup>2</sup>), 유리( $\beta$  : 0.522 Bq/cm<sup>2</sup>), 집게( $\beta$  : 0.482 Bq/cm<sup>2</sup>) 그리고 스테인레스 판 ( $\beta$  : 0.01~1.21 Bq/cm<sup>2</sup>) 등 이었으며, 이들은 정리 후 실험실 # 132호에 보관하고 있다.

납벽돌은 V자 홈의 암수가 있어 밑에서부터 쌓아 올린 형태이다. 그리고 중앙에 납유리와 하단에 원격집계가 조인트로 접합되어 있었다. 따라서 원격집계의 조인트를 풀어 해체한 후 납벽돌을 한 개씩 분해하였다.

납 핫셀 뒷문의 해체는 무게가 약 340 kg 정도로 무겁고 작업공간이 작기 때문에 Scissor Lift를 이용하였다. 우선 철거 대상 문짝을 반정도 연 다음 Scissor Lift를 문짝 밑으로 이동시켜 상판을 문짝에 접하도록 올린다. 문틀에 고정된 나사를 제거하여 문짝을 Lift 고정대에 고정시킨다. Lift를 반출구에 있는 인양 보조 기기로 옮긴 다음 무게를 측정하고 반출 절차를 밟아 반출시킨다. 문짝은 총 20개로 오염도는 검출 하한치 이하였다.

납유리와 Tongs의 철거는 외부 볼트를 푼 다음 내부에서 해머로 두드려 분리하였다. 납유리와 Tongs를 철거한 다음 납벽돌을 한 개씩 해체하는 방법으로 납 핫셀의 앞부분을 모두 해체하였다. Tongs 조인트에 일부 오염( $\beta$  : 0.009~0.1 Bq/cm<sup>2</sup>)되어 있어 실험실 # 132호에 보관중이며 납벽돌은 모두 오염되지 않았다.

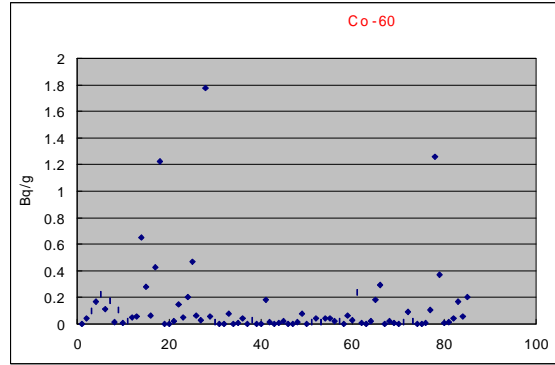
그림 6 해체콘크리트 Co-60의 비방사능

제염·해체 활동을 거쳐 발생된 폐기물은 납 핫셀 내부에 장착되었던 일부 장치류와 납 핫셀의 구조를 이루었던 콘크리트류가 대부분이다. 이 중 콘크리트의 해체에서 발생된 총 량은 24.014 Ton으로 당초 계획 단계에서 예측하였던 8.5 m<sup>3</sup>를 비중 2.6 ~ 2.7 Ton/m<sup>3</sup> 로 환산하였을 때의 값 22.525 Ton 보다 다소 차이는 있었다. 이 중 제염을 거쳐서 당초 해체 계획서에 제시되었던 0.4 Bq/g을 기준으로 분류하였을 때 1% 미만인 0.189 Ton 만이 방사성폐기물로 분류가 되고, 나머지 23.825 Ton은 규제해체 폐기물로 분류가 된다. 방사성 폐기물로 분류된 콘크리트 잔여물은 대부분이 작게 파쇄된 조각들과 제염 시 포집되었던 가루형태 이다. 총 87개로 분류 포장된 콘크리트 폐기물 마대는 각각 25 Kg에서 40 Kg의 중량을 가지고 있으며 각각의 마대에서 샘플을 통해 핵종 분석을 한 결과 Co-60, Cs-137 및 Cs-134가 검출이 되었으며, 이 중 최고값은 마대 28번에서 Co-60 핵종으로서 1.748 Bq/g 으로 나타났다. 이러한 평가 결과로 볼 때 당초에 예상하였던 폐기물 저장 용기의 제작 계획이 변경되어 현재 보유하고 있는 50개의 용기만으로도 폐기물을 충분히 저장할 수 있다는 결론에 도달하였다. 그러나 이 검출된 핵종이 포함된 마대가 몇 번의 납 핫셀에서 발생되었는지는 자세하게 추적이 곤란한 것이 큰 아쉬움으로 남게 되었다. 이는 납 핫셀의 제염·해체 활동이 세부적으로 구분될 수가 없는 작업 조건에서 기인된 것으로 추후 2 단계 해체 공사인 연구로 2호기 원자로실의 제염·해체 활동에서는 보다 세분화된 작업의 분류 체계 수립이 요구되는 것이 절실하다는 것을 확인하였다. 다음 그림은 납 핫셀 해체 콘크리트 방사성 폐기물을 포장한 87개의 마대에서 검출된 핵종의 비방사능 분포를 보여주고 있다.
