차세대 원자로 CEDM 내구성시험 결과 분석 Analysis of CEDM Endurance Test Results for APR1400

전형길, 정장환, 송철화, 박종균

한국원자력연구소
대전광역시 유성구 덕진동 150번지

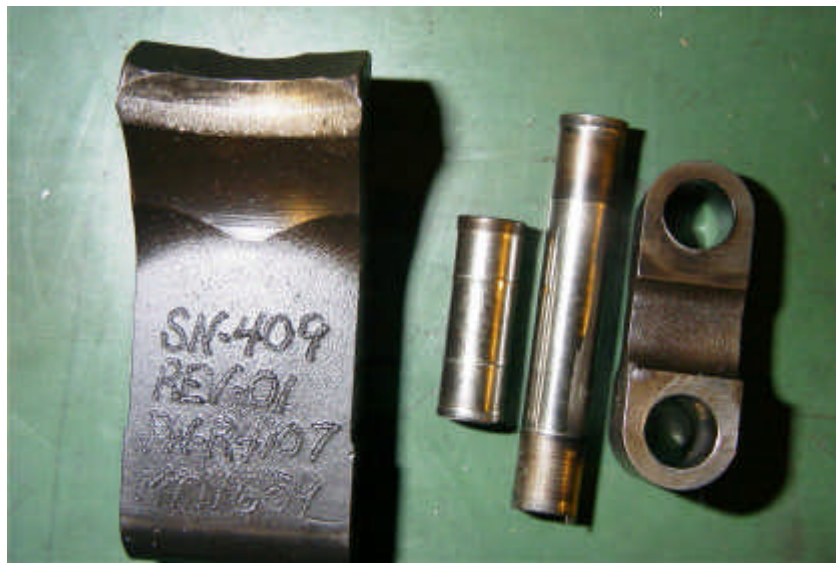
그림 6. Latch, 장핀, 단핀 및 Linker set의 사진

그림 5는 Motor를 완전 분해하여 차례로 세워둔 사진으로서 우측부터 CEDM Motor의 상단 부품이다. 그림 6은 Latch, long pin, short pin 및 Linker 사진으로 이러한 set가 총 6set이 하나의 Motor에 장착된다. 그림 7은 long pin과 short pin의 마모를 나타내는 사진으로 위에 언급하였듯이 중앙부분의 빛나는 부분이 Linker 및 Latch에 접촉하는 중간 부분의 직경이 크게 감소되었음을 알 수 있다. 그림 8은 새것과 비교된 Short pin의 사진으로서 핀의 길이방향 중간부위 즉 기계적 간섭이 일어나는 부위에서는 직경의 감소를 사진에서 알 수 있으나 바로 기계적 간섭이 발생하는 부위의 양단에서의 측정값을 보면 오히려 직경이 커져있음을 알 수 있다. 그리고 사진에서 보이는 핀의 양 끝단 손상은 시험종료 후 분해시 발생한 것으로 내구성시험과는 상관이 없는 손상이다. 그림 9는 새것과 비교된 Latch의 사진이다. 새것에는 Latch의 끝이 면으로 명확히 나타나나 시험에 사용된 Latch에서는 그 면이 마모로 인하여 날처럼 뾰족하게 되어있다. 시험전 Latch의 측정은 이면을 기준으로 하여 이루어 졌으나 시험후 마모로 인하여 기준점이 없어져서 시험전과 동일한 방법으로 측정을 할 수 없었다. 그리고 Latch의 안쪽 등근면이 새것은 하나의 면을 이루고 있으나 시험에 사용된 Latch는 Drive shaft와 접촉하여 마모가 발생한 면과 접촉이 없었던 면으로 확연히 구분되어 진다. 그림 10은 시험후의 Latch guide tube를 새 것과 비교하여 볼 수 있도록 하였다. 그림의 윗쪽에 있는 것이 시험에서 사용된 Latch guide tube 이고 아랫쪽이 새 것이다. Tube의 검은색으로 보이는 네 부분이 plasma coating 부위이다. 사진에서 보는바와 같이 plasma coating 부분도 많은 손상을 입었다.

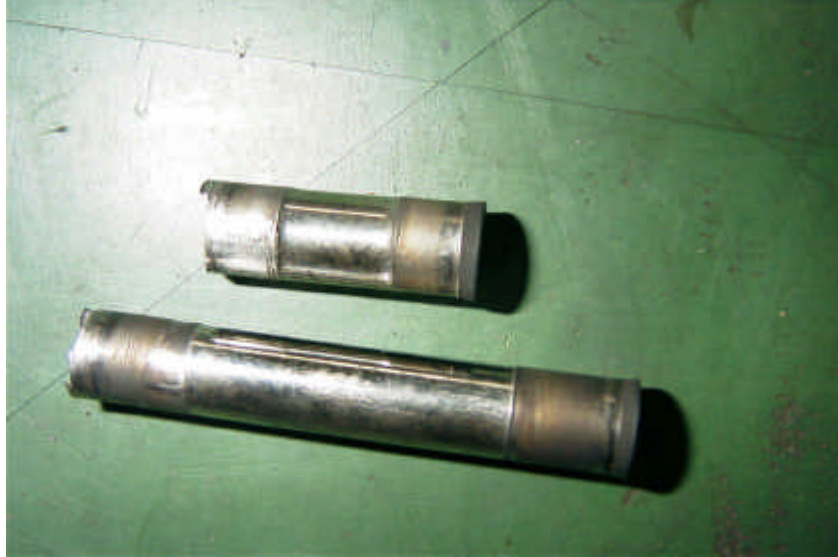
그림 7. 장핀과 단핀의 마모를 나타내는 사진

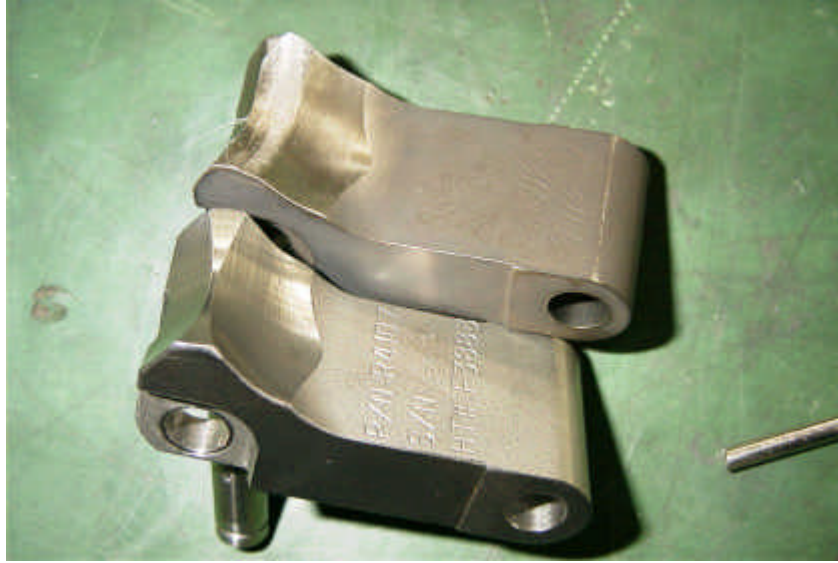
그림 9. 새것과 비교된 Latch의 사진

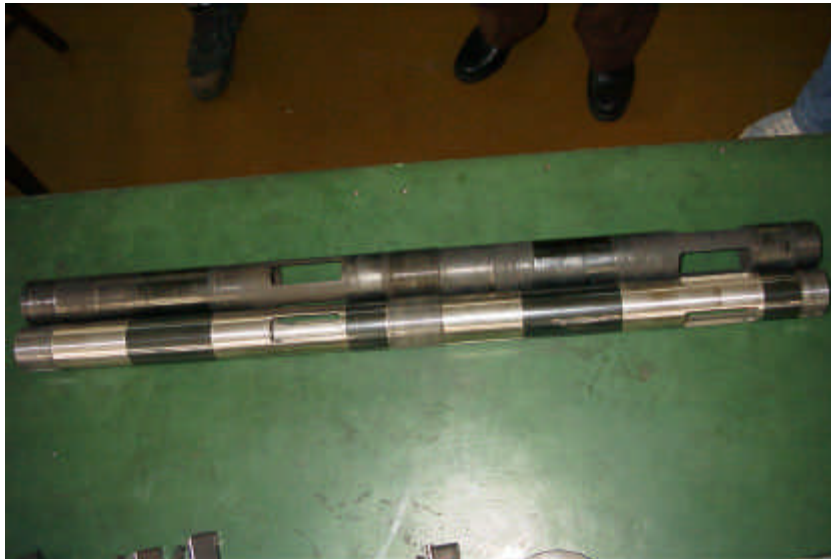
그림 10. 새것과 비교된 Latch Guide Tube

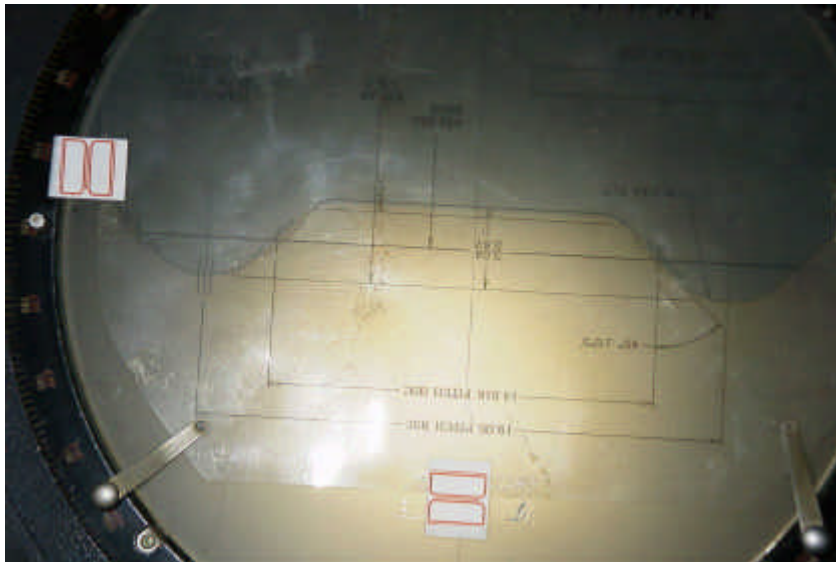
그림 12. 투영기에 투영된 New Drive Shaft의 사진

type PJ300를 이용하였다. 투영 방법은 검사할 Drive shaft를 투영기에 올려놓으면 투영기의 화면에 10배로 확대된 모습이 나타나게 된다. 이때 투영기 화면에 tooth의 오차 범위가 표시된 reference profile을 부착시켜 화면에서 상호 비교할 수 있도록 하였다. 그림 12는 신품 Drive shaft를 투영한 모습이다. 그림에서 보는바와 같이 산의 끝점을 기준으로 산의 기울기와 골까지의 깊이에 오차 범위가 설정되어 있는 reference profile의 오차 범위내에 Drive shaft는 가공되어 있음을 알 수 있다.

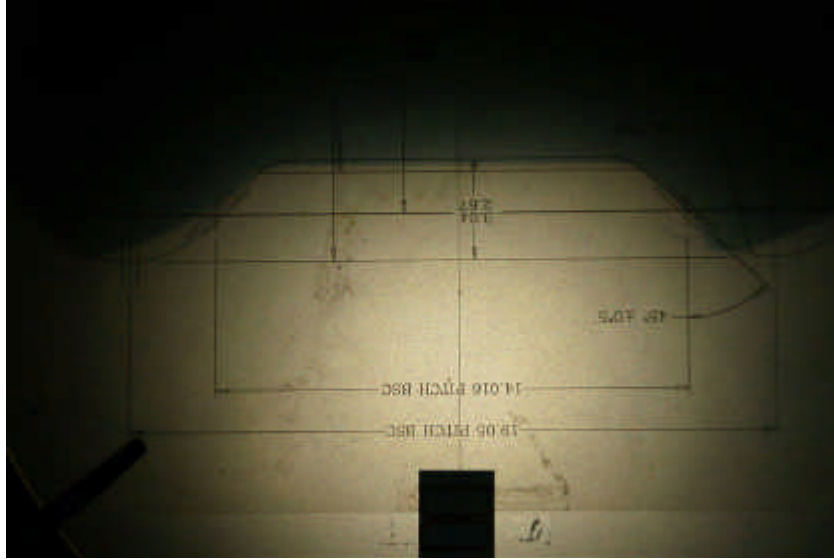
그림 13. Tested Drive shaft(s79)의 투영사진

그림 13은 s79의 각 부분의 투영 모습이다. s79는 1차와 2차에 걸친 내구성시험에 사용되었던 Drive shaft로서 그 이력은 190,000 ft의 이송에 사용되었다. 그림 13의 투영 화면에서 알 수 있듯이 tooth 산의 오른쪽 면, 즉 Latch와 상대운동으로 접촉하는 면에서는 큰 손상을 관찰할 수가 있다.
