연구로 2호기 부속시설 해체활동 고찰

Study on the Dismantling Activities on the KRR-2 Auxiliary Facilities

박승국, 정운수, 정기정
한국원자력연구소
대전광역시 유성구 덕진동 150

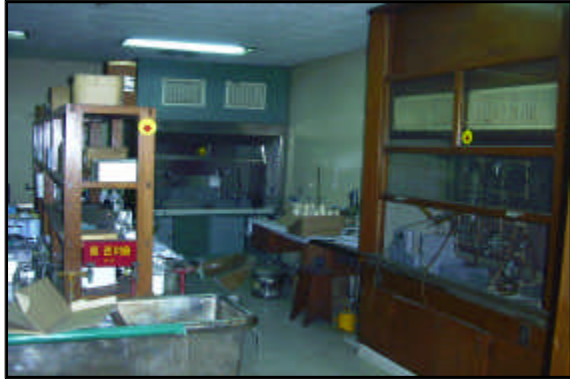
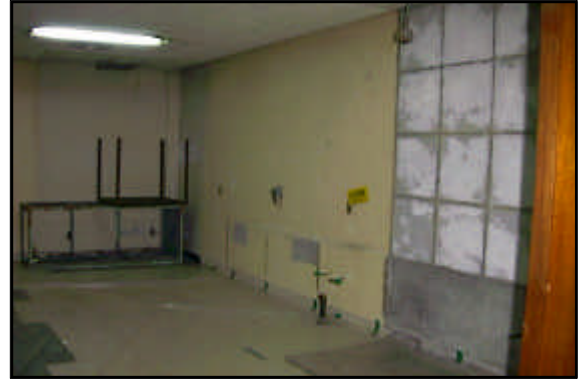
그림 3. 동위원소 실험실 해체 전·후

실험실 #134호와 #136호에 대형 실험 탁자가 설치되어 있고 탁자 양옆에는 싱크대가 있다. 이 싱크대는 극저준위 방사성 폐액 저장 탱크로 연결되어 있다. 실험탁자 상판에는 sus판이 씌워져 있다. 상판 밑에는 실험용 도구를 넣을 수 있는 서랍들이 달려있다. 벽 쪽으로 side tube이 설치되어 있고, 창문 쪽으로는 일반 싱크대가 설치되어 있다. 일부 싱크대가 유리성 오염도 β : 0.0436~0.372 Bq/cm² 정도 오염된 상태였다. 그 이외 것은 대부분 제염 가능하였고 방사능 검출기로 검출 및 측정된 결과 검출 하한치 이하로 나왔다.

실험용 후드는 실험실 #132호에 1개(철재), 실험실 #134호와 #136호에 각각 2개(철재3, 목재1)로 총 5개가 설치되어 있었다. 대부분의 후드 내부에는 미세 먼지가 끼어 있어 오염된 상태로서 유리성 오염도 β : 0.01~0.077 Bq/cm²정도 나타나 현장에서 간단히 제염할 수 있었다. 실험실 #136호 철재 흡후드 하단이 일부 오염

되어 제염하였는데 그 측정값은 유리성 오염도 β : 0.0888 Bq/cm², 고착성 오염도 : 2,300 cpm 으로 나타났다.

실험용 후드의 해체는 외부 상판부터 철거하면서 진공 청소기로 누적된 먼지를 제거하는 방식으로 수행하였다. 각 부분을 제염 휴지로 닦아 낸 후 방사선/능을 검출하였으며 이에 대한 기록을 별도로 정리하여 보관하고 있다.

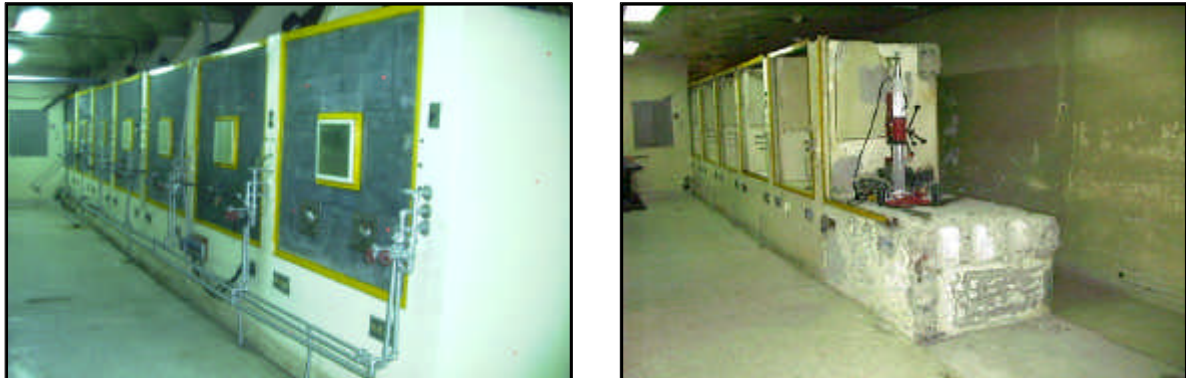
그림 4. 납 핫셀 해체 전·후

동위원소생산시설은 2개의 생산실로 구분되는데 생산실 #133호에 3기의 납 핫셀이 있고, 생산실 #135호와 #137호에 7기의 납 핫셀이 설치되어 있다. 생산실 #135호와 #137호는 당초 각각의 생산실이었으나 나중에 하나의 생산실로 개조하였다. 납 핫셀은 액체 폐기물 수집통을 넣을 수 있는 700mm높이의 콘크리트 구조물 위에 전면 납벽돌을 쌓고, 뒷면은 출입문 역할을 하는 6mm 두께의 철판으로 가공된 2개의 차폐문이 설치되어 있으며, 납 핫셀과 납 핫셀의 사이 벽은 콘크리트 구조물로 되어있고, 천장은 3mm두께의 철판으로 되어 있다. 10개의 각 납 핫셀에는 1개의 차폐창과 2개의 원격집게(Tongs), 배기필터 및 조명장치를 갖추고 있다.

납 핫셀의 바닥은 1mm두께의 스테인레스 스틸 tray가 설치되어 있고, 전면의 납벽돌 내부는 테이프로 붙인 후 에폭시 페인트로 마감되어 있다. 그 외의 양쪽 사이 벽과 후면의 차폐문에는 모두 에폭시 페인트로 마감되어 있다. 납 핫셀내의 바닥배수 및 액체폐기물 수집은 납 핫셀의 하부 콘크리트 구조물 속에 배수라인이 설치되어 있어 수집통에 수집된다.

납 핫셀의 번호는 생산실 #133호에서부터 No.1으로 설정하여 생산실 #137호의 마지막 납 핫셀을 No.10으로 하였다. 제염·해체 활동 전에 유리성 및 고착성 오염도와 표면 선량율을 측정하였다. 납 핫셀 No.5에는 동위원소 생산을 위한 실험 초자류에서 유리성 오염도 β : 0.45 Bq/cm² 그리고 바닥에서 유리성 오염도 β : 2.6 Bq/cm²으로 오염이 비교적 높게 나타났다. 납 핫셀 No.7에서도 실험 초자류에서 유리성 오염도 β : 0.277 Bq/cm², 그리고 안쪽 우측 벽에 유리성 오염도 β : 0.688 Bq/cm²으로 측정되었다. 납 핫셀 No.8에 있던 집게에서 β : 1 Bq/cm² 그리고 No.9의 좌측 벽에서 β : 2.24 Bq/cm²등으로 비교적 높은 오염도를 나타내었다. 대부분의 납 핫셀 여러 부위도 수백에서 수천의 유리성 오염도를 나타내는 것으로 측정되었다.

생산실, #133호와 #135호, #137호에 대한 주변 물품의 정리도 동위원소 생산 준비실에서 수행하였던 방법과 동일하게 수행하였다. 오염된 폐기물로는 비이커류 (20,000 cpm), 납유리(β : 0.392 Bq/cm²), 납용기(β : 2.34 Bq/cm²), 납관(β : 3.12 Bq/cm², 고착성 오염도 : 1,800 cpm)등이며 모두 실험실 #132호에 보관중이다. 납 핫셀의 해체는 외부 수도 및 가스 공급 배관, 뒷문 철거, 납유리 및 집게 (Tungs)와 납벽돌 철거, 필터 housing 철거, 천장 및 형광등 철거 그리고 셀 콘크리트 철거 순서로 수행하였다. 외부 수도 및 가스 공급 배관은 1차로 제염한 후 철거하였다. 철거된 배관의 오염도는 대부분이 검출 하한치 이하였으나 일부 0.01~0.096 Bq/cm²정도의 유리성 오염이 측정되었으나 2차 제염 후 완전 제거되었다. 납 핫셀 내부에 일부 동위원소 생산 및 분배용 실험 초자가 남아 있었고 내부 바닥에 스테인레스 판이 설치되어 있었다. 오염된 폐기물류는 납유리(β : 0.932 Bq/cm²), 유리(β : 0.522 Bq/cm²), 집게(β : 0.482 Bq/cm²) 그리고 스테인레스 판 (β : 0.01~1.21 Bq/cm²)등 이었으며, 이들은 정리 후 실험실 #132호에 보관하고 있다.

납 핫셀 뒷문의 해체는 무게가 약 340kg정도로 무겁고 작업공간이 작기 때문에 Scissor Lift를 이용하였다. 우선 철거 대상 문짝을 반정도 연 다음 Scissor Lift를 문짝 밑으로 이동시켜 상판을 문짝에 접하도록 올린다. 문틀에 고정된 나사를 제거하여 문짝을 Lift 고정대에 고정시킨다. Lift를 반출구에 있는 인양 보조 기기로 옮긴 다음 무게를 측정하고 반출 절차를 밟아 반출시킨다. 문짝은 총 20개로 오염도는 검출 하한치 이하였다.

납유리와 Tungs의 철거는 외부 볼트를 푼 다음 내부에서 해머로 두드려 분리하였다. 납유리와 Tungs를 철거한 다음 납벽돌을 한 개씩 해체하는 방법으로 납 핫셀의 앞부분을 모두 해체하였다. Tungs 조인트에 일부 오염(β : 0.009~0.1 Bq/cm²)되어 있어 실험실 #132호에 보관중이며 납벽돌은 모두 오염되지 않았다.
