후쿠시마 원전 사고 분석

- 사고내용, 결과, 원인 및 교훈 -

2013.03.11

시단별인 한국원자력학회 후쿠시마위원회

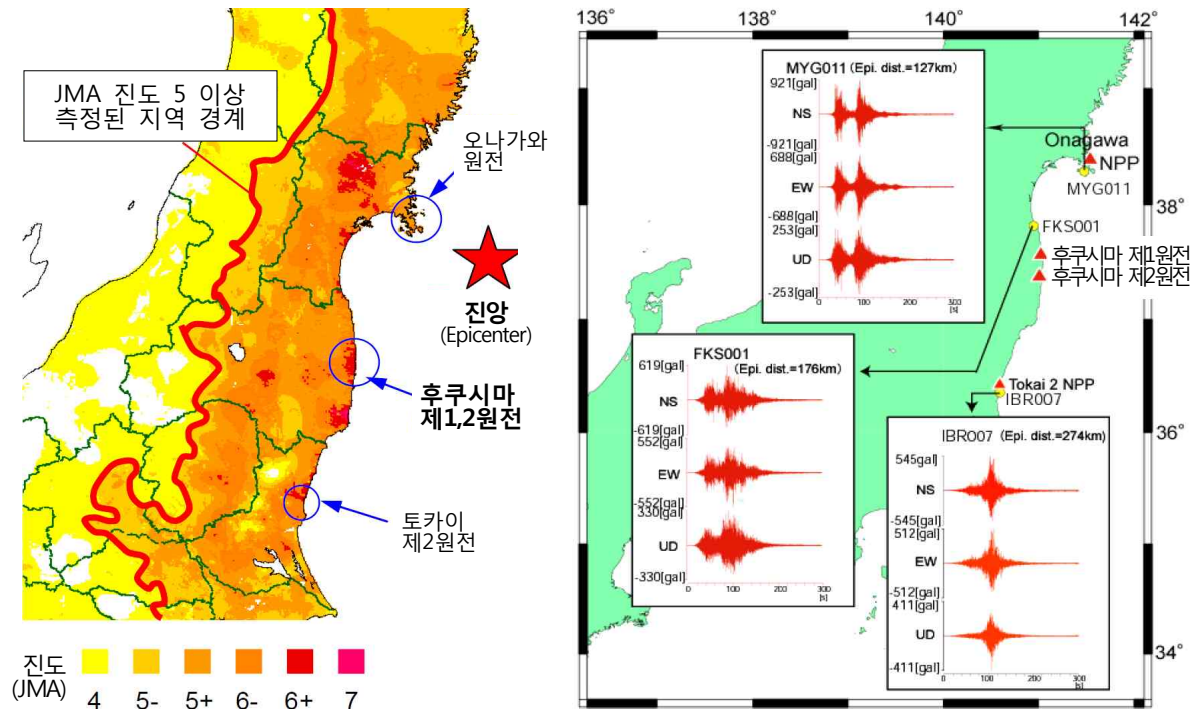
<그림 3.2> 동일본 대지진에 의한 JMA 진도 분포 및 원전부지 근처에서의 지진파[NERHQ(2011a)]

한편, <그림 3.2>는 일본 동북부 지역에서의 JMA 진도 분포와 원전 부지 주변에서 관측된 지진가속도¹⁹⁾의 시간 이력을 보여준다. 진앙에서 수백 킬로미터 떨어진 곳에서도 진동이 크게 나타났고, 이는 지진원 영역이 매우 넓었던 데 기인한다. 후쿠시마 원전 근처에서는 약 30초와 80초 경 큰 지진가속도가 관측되었다.

동일본 대지진 당시 후쿠시마 제1원전에서는 JMA 진도 6 이상이 측정되었다(<그림 3.2> 참조). 주제어실에 적색의 경보등이 들어왔으며, 운전원은 모든 제어봉이 완전히 삽입되어 원자로가 자동 정지된 것을 확인하였다. 지진 경보와 화재 경보가 동시에 울렸으나, 운전원이 화재가 실제로 발생하지는 않았음을 확인하였다. 필요한 전기의 공급을 위해 전원을 발전소 외부(소외) 전원으로 전환하려 했지만²⁵⁾, 이미 지진으로 외부 전력망이 붕괴되었기 때문에 실패하였다. 결국, 원자로보호계통(Reactor Protection System; RPS)에 전원 공급이 되지 않아 격납용기 격리신호가 발생하였고, 이 때문에 급수 및 복수기 기능 상실이 일어나고 주증기격리밸브(Main Steam Isolation Valve; MSIV)가 닫혔다. 그러나 비상디젤발전기가 정상적으로 가동하여 안전계통에 전원을 공급하였고, 원자로 정지 후 출력 감소에 따라 증기 기포가 응축되어 원자로 수위는 감소했으나 정상 범위 내에서 유지되었다.

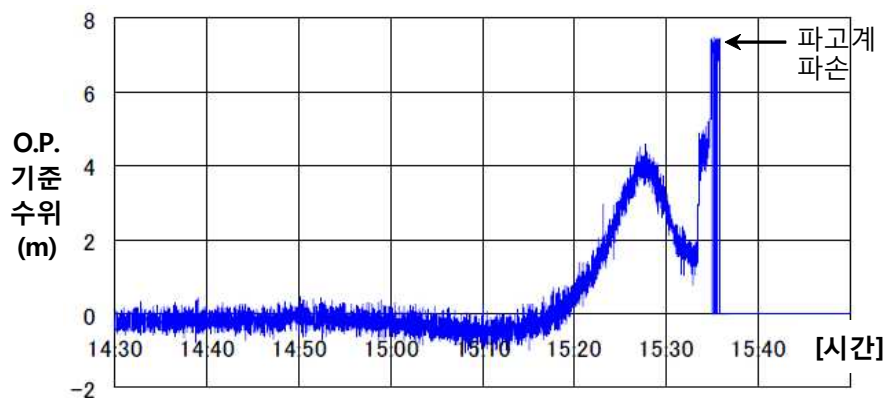
<그림 3.5> 후쿠시마 제1원전 파고계가 측정한 쓰나미 높이[TEPCO(2012a)]

이번 동일본 대지진에서도 해저 지진원의 활동과 해수의 진동으로 인해 7회에 달하는 일련의 쓰나미가 발생하였다. <그림 3.5>는 후쿠시마 제1원전의 파고계에 의해 측정된 해수위(O.P. 기준)²¹⁾ 값이다. 15시27분(지진 발생 41분 후) 후쿠시마 원전 부지에 도달한 첫 번째 쓰나미의 파고는 약 4 m로서, 원전의 설계기준수위(5.7m)나 부지 높이(10 m)에 이르지 못하였다. 그러나 15시35분(지진 발생 48분 후) 도달한 두 번째 쓰나미의 경우 파고계의 손상으로 파고가 직접 측정되지 않았으나, 약 15 m 높이까지 도달 것으로 추정된다. <표 3.2>는 후쿠시마 제1원전 각 호기의 부지 높이와 쓰나미에 의한 침수 상황을 요약하고 있다.

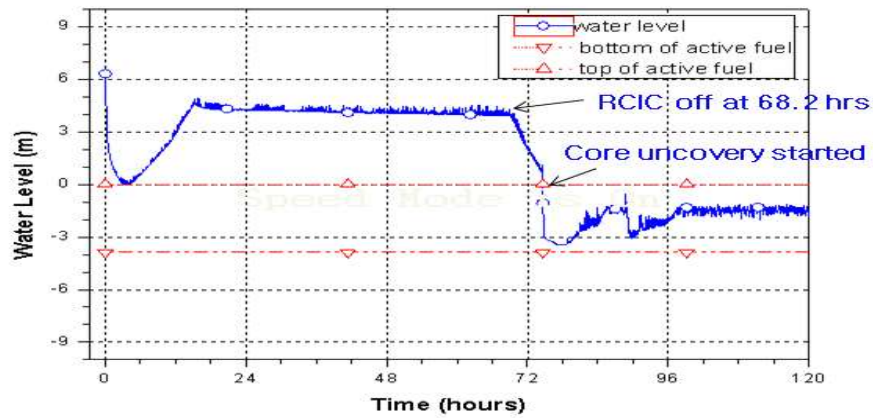
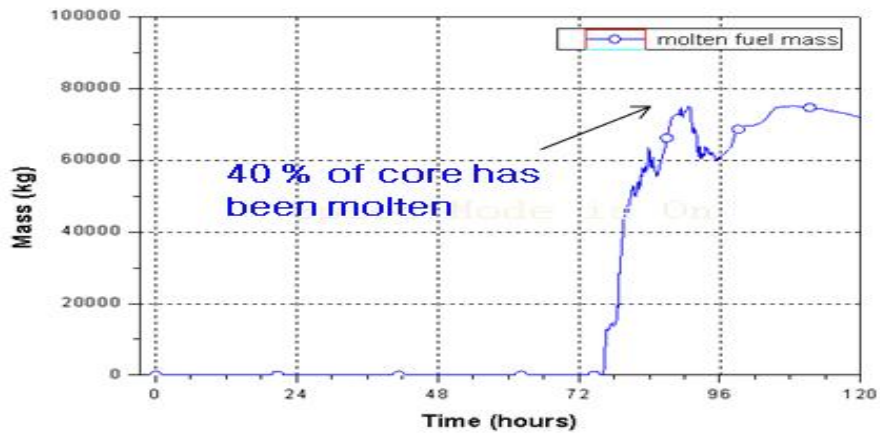
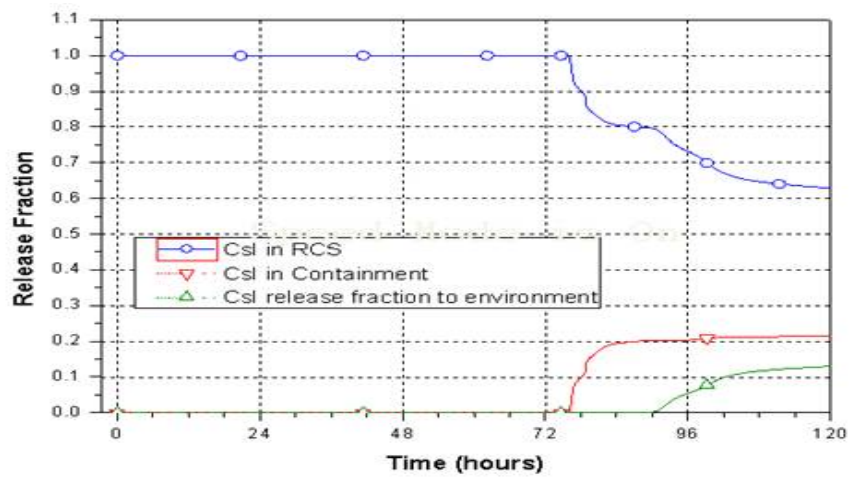
<그림 3.14> MAAP4 코드에 의한 2호기 노심용융 해석 결과

이에 따라 위원회에서는 중대사고 해석 코드(컴퓨터 소프트웨어)인 MAAP4를 이용하여 2호기의 중대사고 경위를 분석하여 보았다. 상세 분석을 위한 정보가 충분하지 않은 상황에서 많은 가정을 도입하여 수행하였으므로 분석 결과를 전적으로 신뢰하기는 어려우나, 전반적인 사고 진행을 이해하는 것에는 도움이 될 것으로 생각한다. 분석 결과(<그림 3.14>)에 따르면 RCIC가 정지되고 약 7시간 후에 노심 용융이 시작되고, 최종적으로 약 40%의 노심이 용융되었을 것으로 나타나고 있다. 본 분석에서는 RCIC가 정지되고 3시간 후부터 소방차에 의해 냉각수가 최대 4kg/sec 정도의 유량으로 주입되는 것으로 가정하였다. 또한, 만약 현재 의심되고 있는 바와 같이 2호기 격납건물의 드라이웰이 파손되었다면 환경으로 방출되는 CsI 분율은 노심 초기 재고량의 13% 정도인 것으로 나타나고 있다. 앞에서 언급한 바와 같이 본 분석에는 많은 가정이 사용되었으므로, 향후 관련 정보를 더 확보하여 추가 분석을 수행할 계획이다.³²⁾

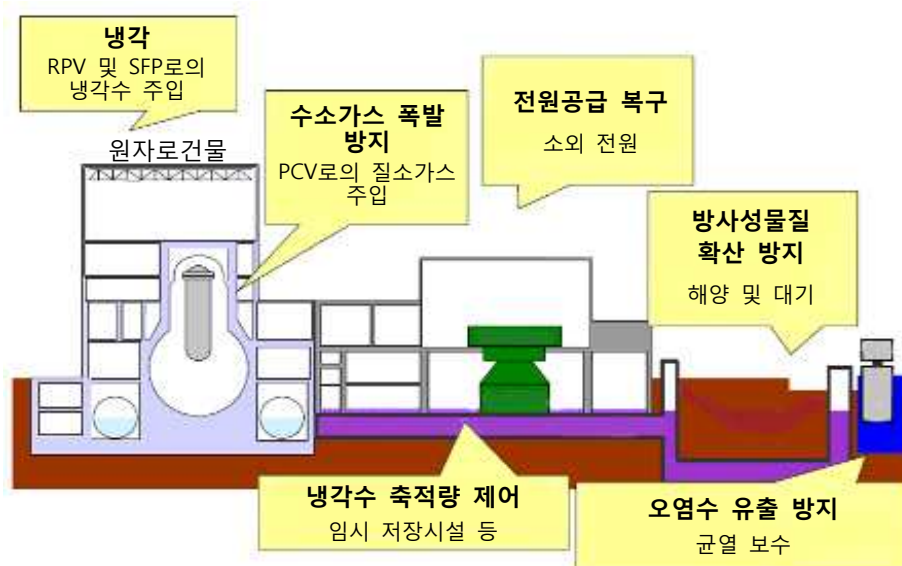
<그림 3.19> 후쿠시마 사고 시 초기 수습조치 요약[Masui(2011)]

앞에서 한 설명은 주로 노심 냉각에 초점을 맞추었다. 그런데 실제 현장에서는 터빈건물로 유출된 다량의 방사능 오염수 관리 등 다른 역무들이 다수 있었다. <그림 3.19>는 사고 초기 다양하게 취해진 수습 조치들을 잘 보여주고 있다.

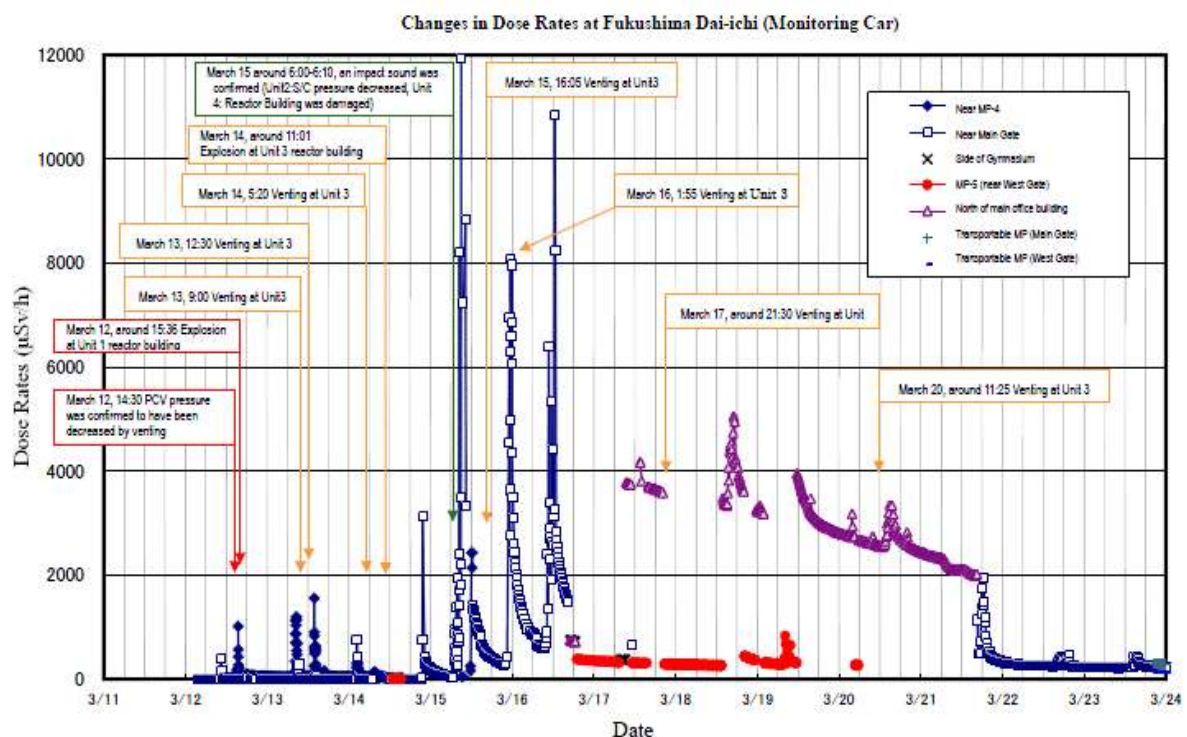
<그림 4.1> 사고 초기 후쿠시마 원전에서 이동 차량에 의해 측정된 방사선량[TEPCO 웹사이트]

량률(Dose Rate)을 측정하였다. 그 결과를 <그림 4.1>에 나타내었는데, 격납용기 배기나 손상, 또는 수소가스 폭발 등에 따라 선량률이 순간적으로 급격하게 상승하곤 하였다. 한편, 원전 정문에 설치된 계측기가 사고 후에도 정상 작동하였음을 사고에 대한 초기 수습 후에 알게 되었다. 정문과 서문에서 측정된 공간 방사선량률 변화와 2012년 1월 기준으로 부지경계에서의 선량률을 <그림 4.2>에 예시했다. 정문에서의 선량률은 2호기 격납용기 손상과 4호기 수소가스 폭발이 발생한 3월 15일 시간당 11,930 μSv (= 11.9 mSv)까지 증가했다가 그 이후에는 계속 감소하는 추세를 보이고 있다. <그림 4.1>과 <그림 4.2>는 매우 유사한 방사선량률을 보여준다.

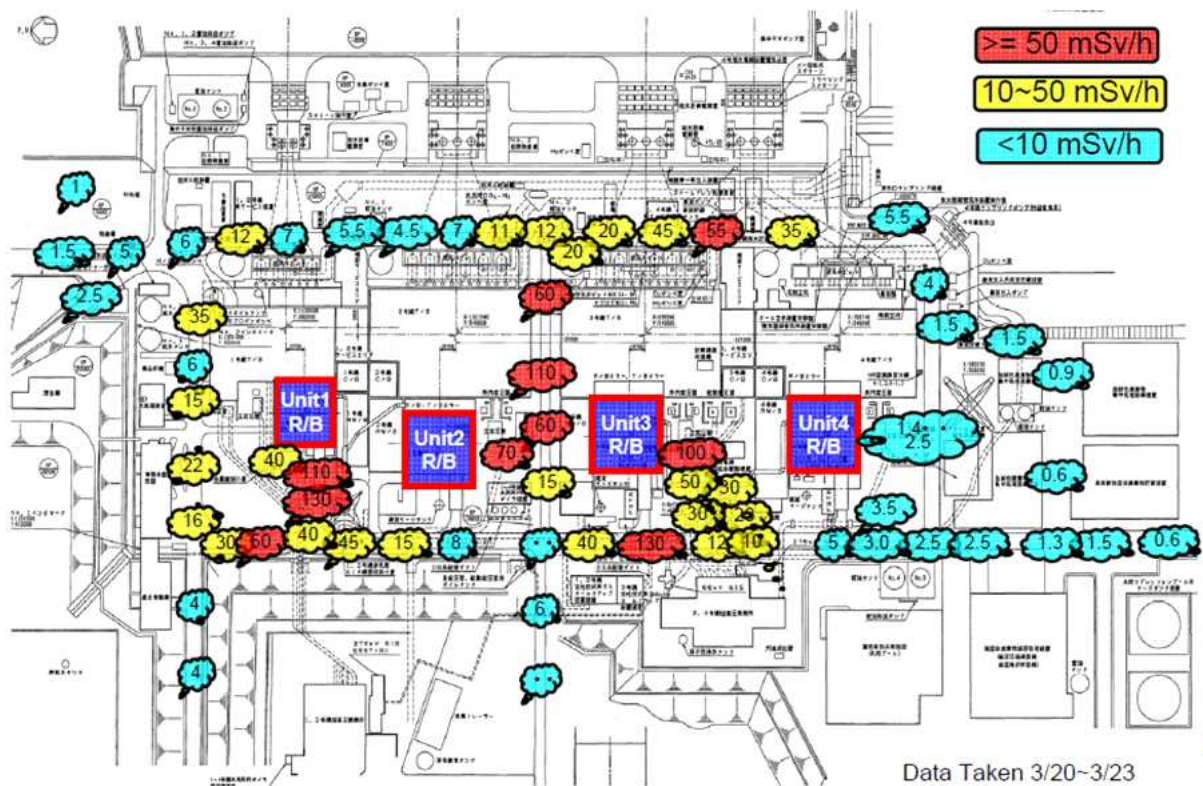
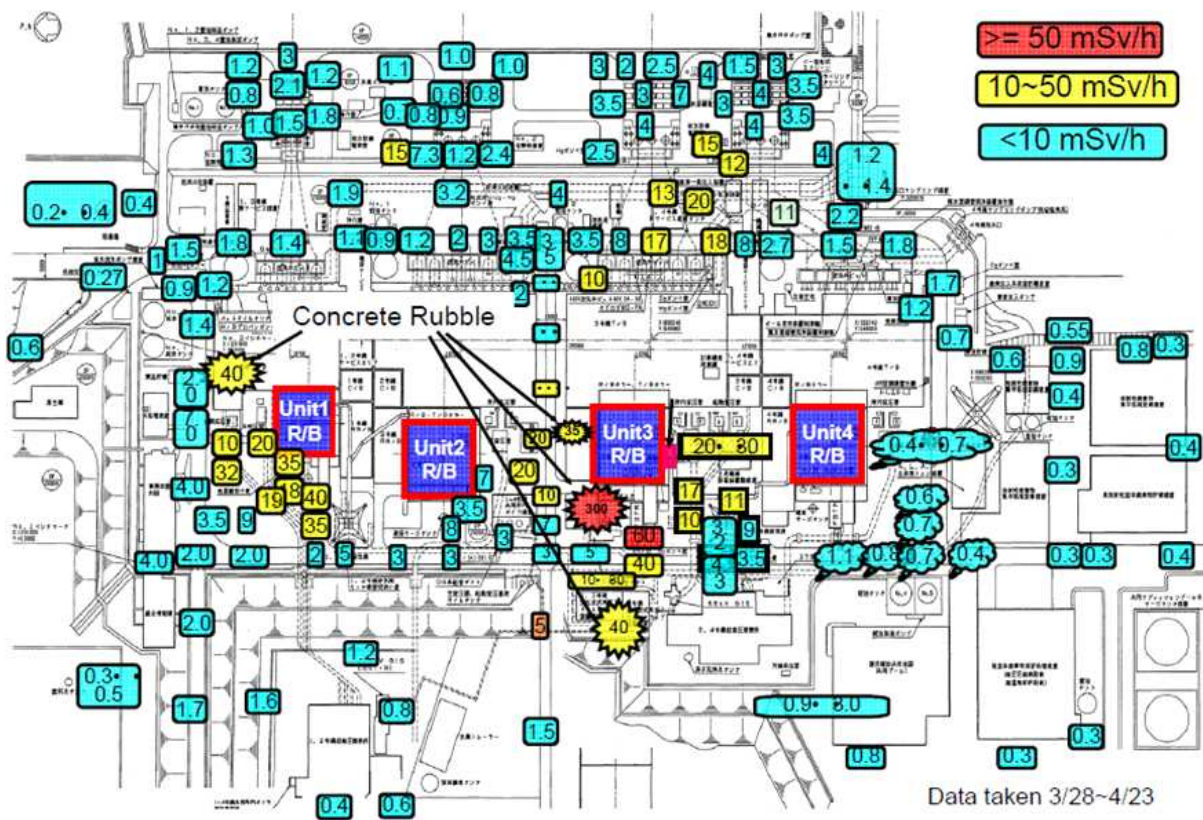
<그림 4.4> 후쿠시마 원전 부지 내 측정된 공간 방사선량도[TEPCO 웹사이트]

동경전력과 문부과학성은 대기, 해양 및 토양에서 방사성물질 분포와 선량률을 지속해서 모니터링 해왔으며, 주요 모니터링 위치를 <그림 4.3>에 제시하였다. <그림 4.4>는 원전 부지에서 3월 23일과 4월 23일 측정된 방사선량률을 보여주는데, 한 달 사이에 상당히 감소한 것을 확인할 수 있다. 또한, 4호기 근처의 방사선량률이 상대적으로 낮은 것으로 보아, 사고 직후 안전성에 대해 많은 우려를 자아내었던 4호기 사용후연료저장조의 핵연료집합체들은 거의 손상되지 않았을 것임을 유추할 수 있다.

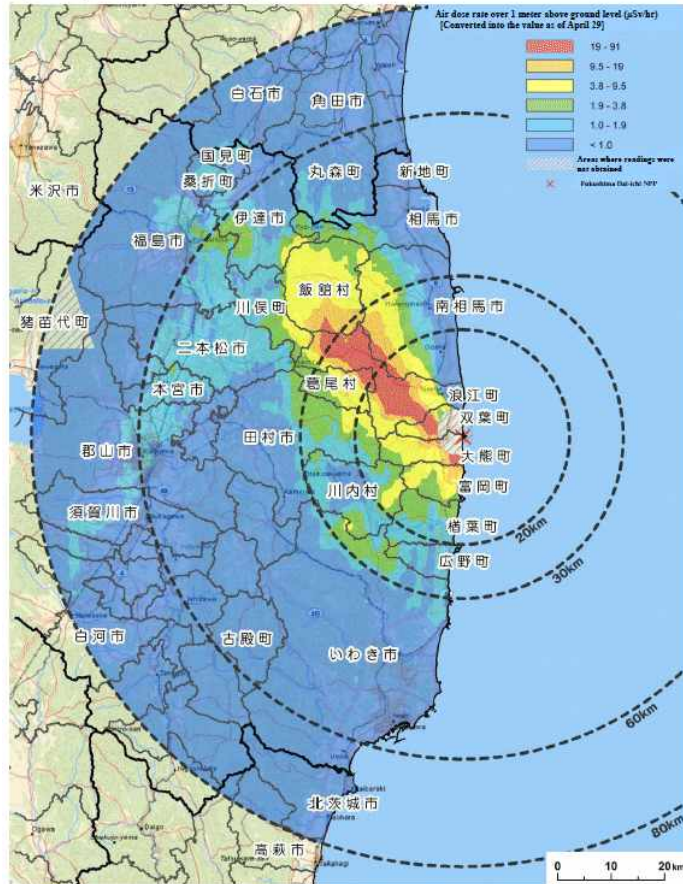
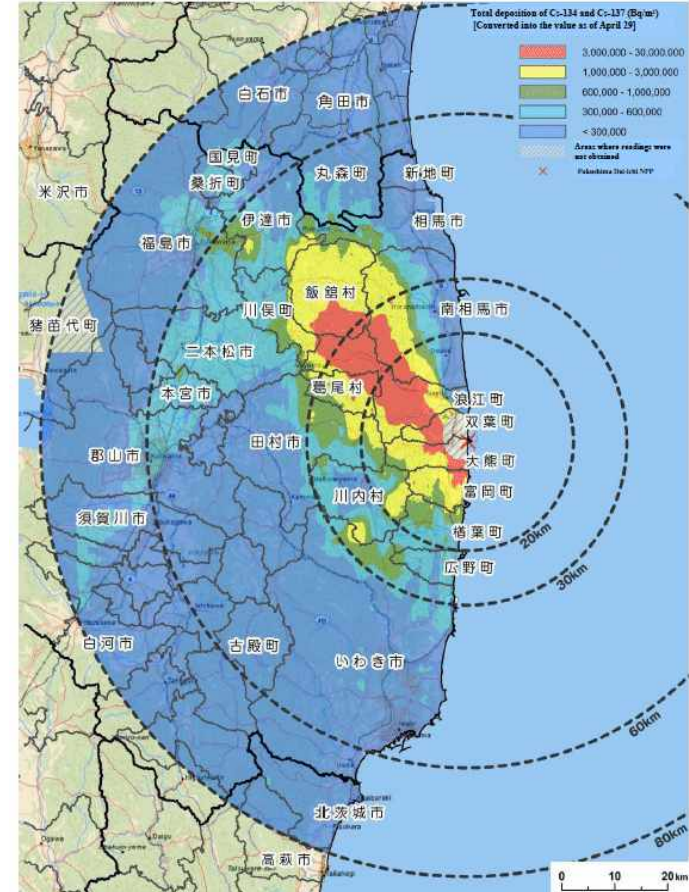
<그림 4.5> 일본 문부성과 미국 에너지부가 공동 개발한 후쿠시마 주변지역 오염지도 (2011.4.29. 기준)[MEXT(2011a)]

일본 문부과학성(MEXT)과 미국 에너지부(DOE)는 4월 6일부터 29일까지 원전 반경 80km 내의 공간 방사선량률과 토양에 침적된 Cs-137과 Cs-134의 오염지도를 작성하였다(<그림 4.5>). 주로 원전 북서쪽으로 많은 양의 방사성 물질이 확산한 것으로 확인되었는데, 이는 3월20일의 강우 때문에 많은 양의 세슘(Cs-137, Cs-134)이 지표면에 침적되었기 때문으로 추정된다. 4월 29일을 기준으로 원전에서 30km 떨어진 곳에서 가장 높은 방사선량률은 시간당 10 μ Sv 수준이었다. 한편, <그림 4.6>은 2011년 9월 18일을 기준으로 좀 더 넓은 영역에서 측정·분석된 세슘의 침적량을 보여주고 있다.

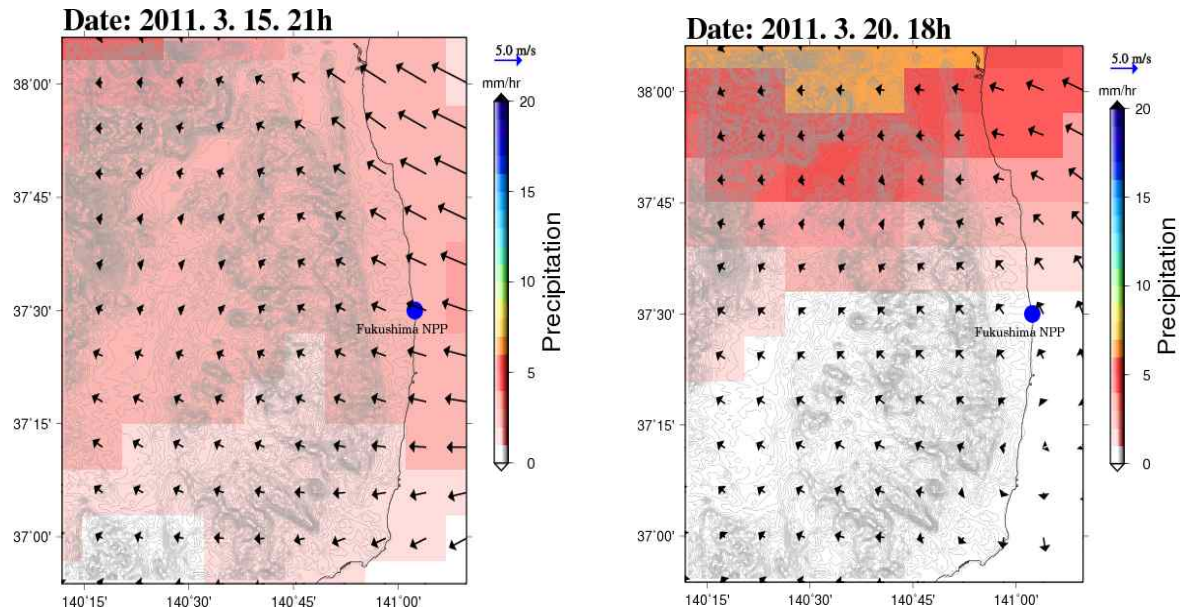
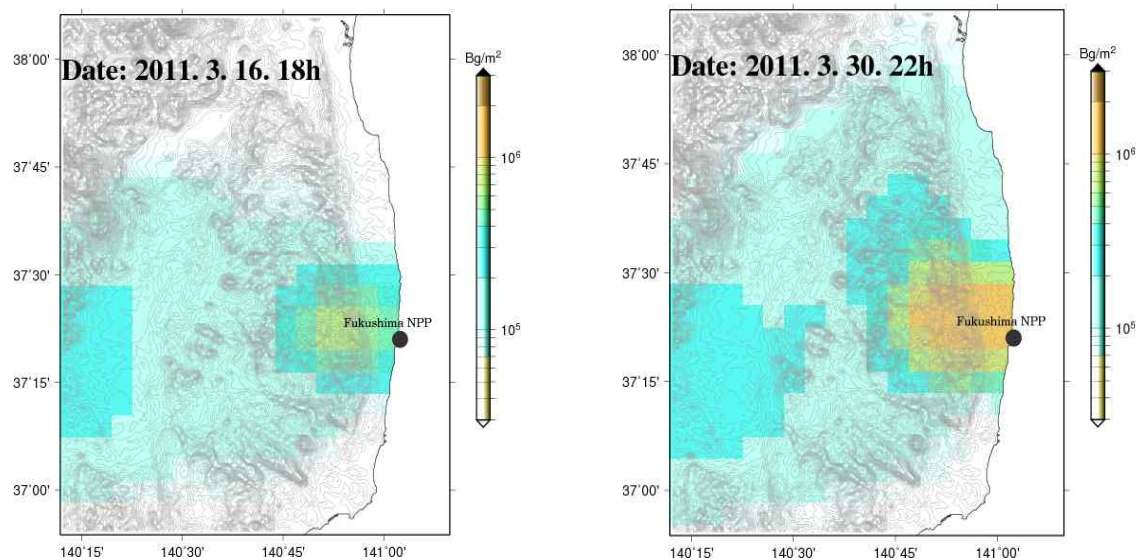
<그림 4.7> 원자력연구원 LADAS에 의해 평가된 방사성물질 침적량 분포

한국원자력연구원에서 개발한 대기확산모델 LADAS(Long-range Accident Dose Assessment System)의 결과에서도 후쿠시마 원전의 북서쪽으로 많은 양의 방사성물질이 지표면에 침적된 것으로 산정되었다. 우리나라 기상청의 수치예보 자료와 LADAS를 이용하여 Cs-137의 지표면 침적 계산결과를 <그림 4.7>에 나타내었다. 그림에서와 같이 2호기의 격납건물 손상이 발생한 3월 15일에 풍향이 동풍에서 남동풍으로 변화하였고, 또한 3월 20일에는 남동풍 및 강수에 의해 많은 양의 방사성물질이 북서쪽의 지표면에 침적되었다. LADAS에 의한 계산은 많은 가정을 포함하고 있지만, 그 결과가 일본 문부과학성과 미국 에너지부에서 관측한 Cs-137의 농도 분포와(<그림 4.5>) 비교하여 유사한 패턴을 나타내고 있다.

(a) 후쿠시마 원전 반경 80 km내 바람과 강수 기상예보자료

(b) 원전 반경 80 km내 Cs-137 지표 침적량

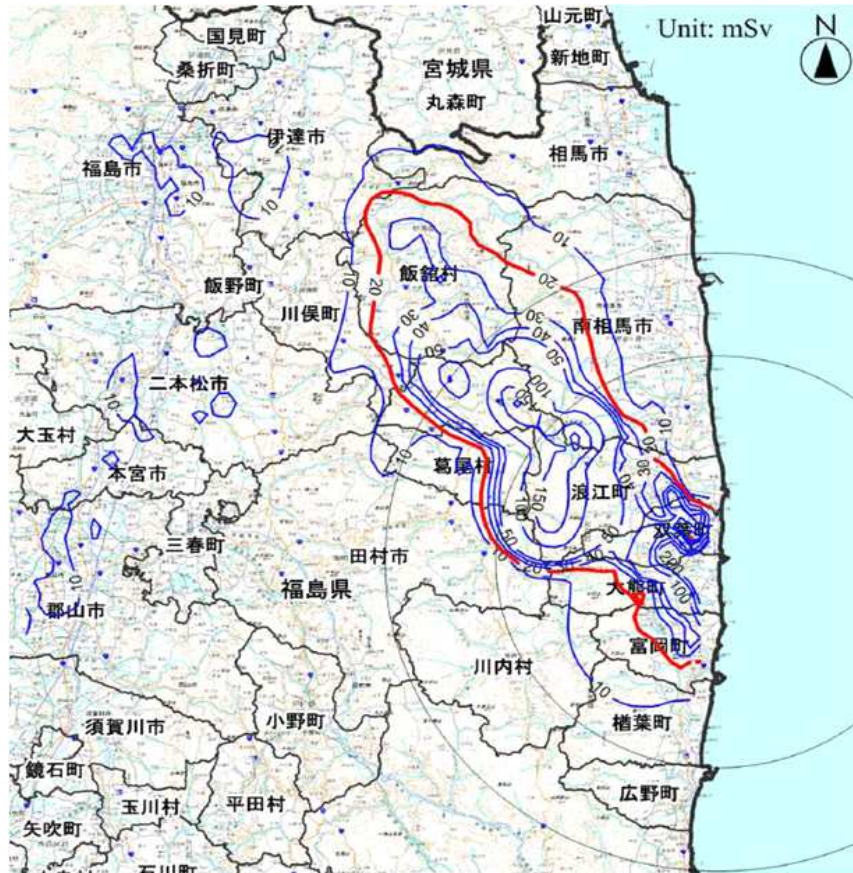
<그림 4.8> 4월21일까지의 선량자료를 근거로 한 2012년 3월까지의 피폭선량 예측[MEXT 웹사이트]

일본 정부는 4월 21일 후쿠시마 원전 주변에 대한 3월 11일부터 4월 21일까지의 누적 방사선 공간 선량 값을 측정하여 발표하면서, 원전 반경 20km 지역을 경계구역으로 지정하여 출입금지 구역으로 설정하였다. <그림 4.8>은 사고 후 40일간의 누적 공간선량을 기준으로 평가한 1년간의 방사선 피폭선량 추정치를 보여준다. 여기서 보여주는 값은 사고 직후부터 해당 지역에서 1년간 거주할 때 외부 피폭³⁵⁾에 의해 예상되는 선량이라 할 수 있다. 그런데 이 지역에 실제로 거주할 경우에는 분진 등의 흡입에 의한 내부 피폭도 일어날 수 있고, 빗물이 고여 국부적으로 높은 방사능을 보일 수도 있기 때문에, 피폭량이 증가할 가능성이 있다. 반면에 주거지역을 중심으로 효과적인 제염이 이루어진다면, 실제 피폭량을 <그림 4.8>의 값보다 크게 줄일 수도 있다.

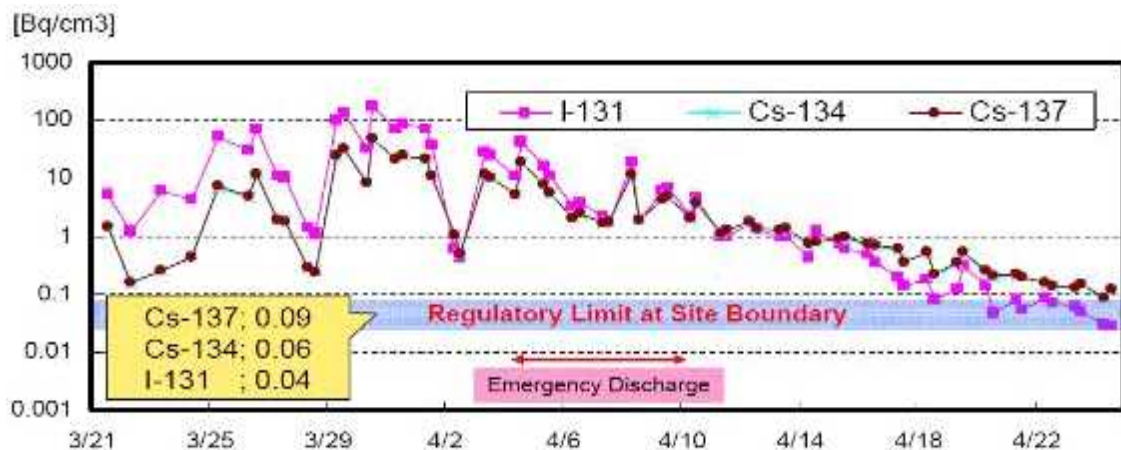
<그림 4.9> 후쿠시마 원전 해역에서 측정된 방사성 핵종 농도[Masui(2011)]

후쿠시마 제1원전 1~4호기 배수로 남쪽 해수에서 관측한 방사능 농도를 <그림 4.9>에 나타내었다. I-131, Cs-134, Cs-137 모두 고농도의 오염수가 방출된 4월 1일~2일 사이에 가장 높은 농도를 보였고, 4월1일 이후에는 전체적으로 농도가 감소하는 추세를 보이고 있다.

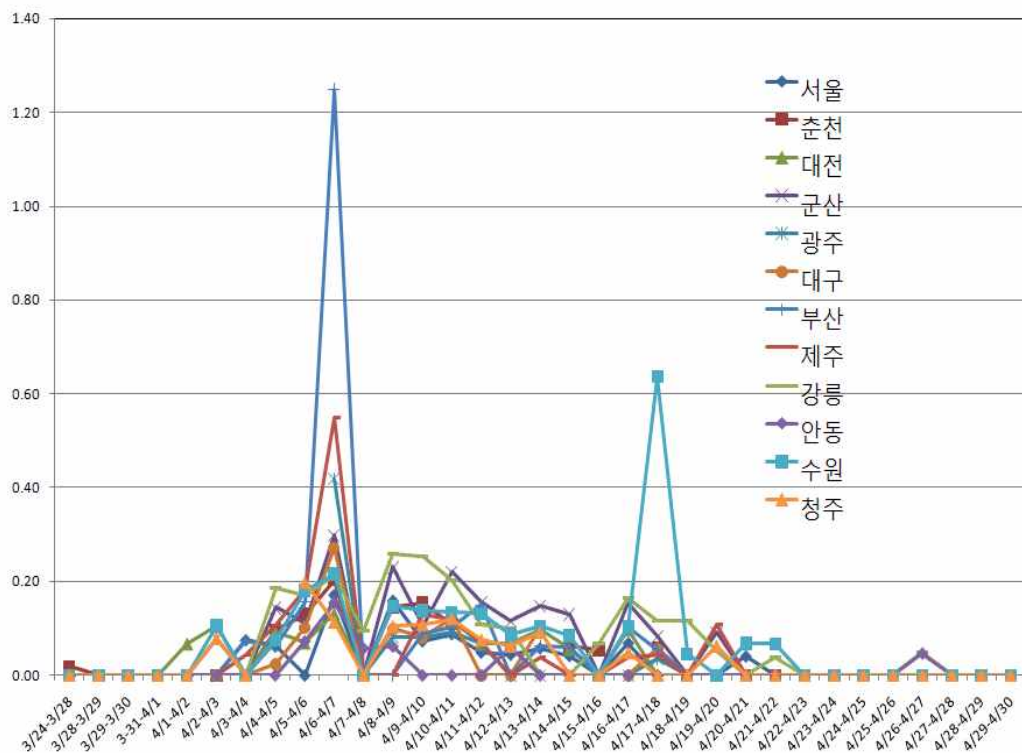
<그림 4.18> 국내 공기중 측정된 Cs-137 농도[KINS(2012)]

<그림 4.18>에 3월24일부터 4월30일까지 주요 도시에서 측정한 공기 중 Cs-137의 농도를 나타내었다. I-131은 4월6일 군산에서 최대 3.12 mBq/m^3 , Cs-134와 Cs-137은 4월7일 부산에서 각각 최대 1.19 mBq/m^3 , 1.25 mBq/m^3 로 검출되었으며, 빗물의 경우 I-131이 4월7일 제주에서 최대 2.81 Bq/L , Cs-134와 Cs-137은 4월11일 제주에서 각각 최대 1.67 Bq/L , 2.02 Bq/L 로 나타났다. 수돗물에 대해 29차에 걸쳐 조사한 결과, I-131과 Cs-137은 검출되지 않았으며, 해양환경 시료(해수 및 해양생물)에 대한 매월 분석 결과도 평소 수준으로 나타나고 있다. 토양 방사능 분석 결과, I-131은 검출되지 않았으며 Cs-137과 Pu도 과거 강대국 핵실험 결과로 평상 시 검출되는 수준이었다.

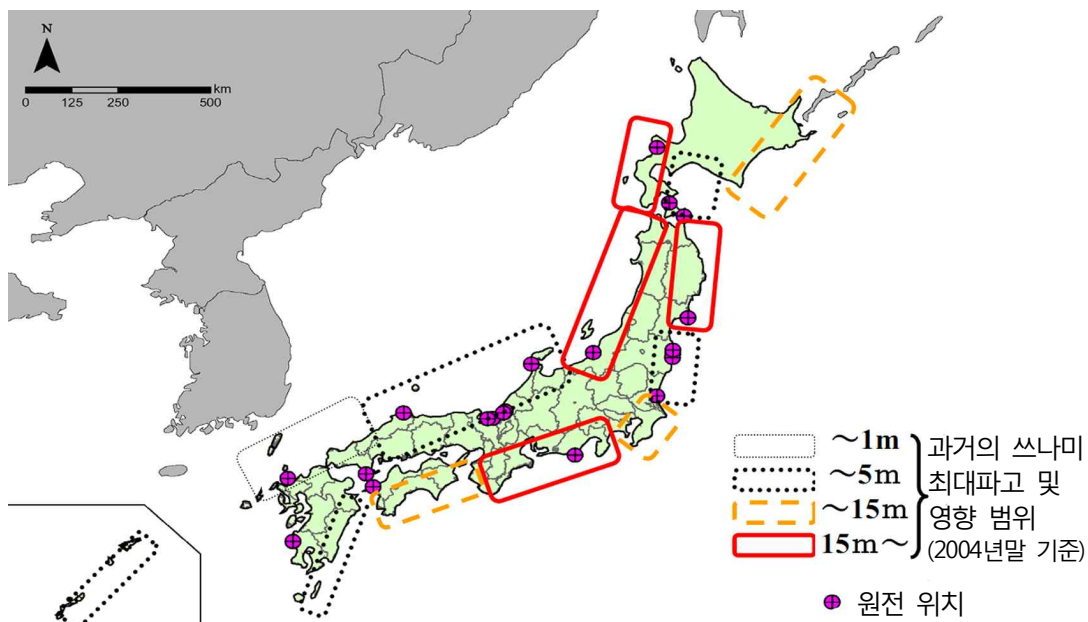
<그림 5.1> 일본의 대형 쓰나미 기록 및 원전 위치[Mori et al. (2005)]

후쿠시마 제1원전 사고가 발생하고 효과적으로 대응하지 못한 근본적인 원인은 원전의 설계·건설·운영 과정에서 지진과 쓰나미가 빈발하는 일본 고유의 자연 환경 특성을 적절하게 고려하지 못한 데 있다. 건설 당시 적용된 부지 설계기준에서 지진에 의한 최대 지반 가속도를 0.18 g, 쓰나미의 최대 파고를 3.1 m로 설정했다는 것은 미국에서 개발된 원전을 일본에 도입하면서 일본 고유의 지질학적 특성을 적극적으로 반영하지 않았음이 명백하다. 대형 지진이 거의 없는 한국 원전들에 대한 설계기준 지진가속도가 0.2 g였음을 보더라도 0.18 g는 지나치게 낮은 값이다. 한편, 쓰나미와 관련해서는 869년의 조간 쓰나미를 포함하여 해당지역의 과거 기록조차 제대로 검토되지 않았음이 밝혀졌는데, 일본의 다른 원전들도 대체로 쓰나미에 대한 대비가 미흡했던 것으로 밝혀지고 있다.

<그림 5.1>은 2005년 IAEA 워크숍에서 발표된 일본의 과거 쓰나미 기록과 원전 위치를 보여준다[Mori et al. (2005)]. 후쿠시마 지역의 최대 파고는 5 m 이하로 평가되고 있는데(869년의 조간 쓰나미 기록은 반영되지 않은 것으로 보임), 인접 지역에서는 15 m 이상의 쓰나
