결함 핵연료 피복관의 산화막 형성

Oxide Formation of Defective Fuel Rods

유길성, 서항석, 이은표, 김은가, 민덕기, 주준식
한국원자력연구소
대전광역시 유성구 덕진동 150

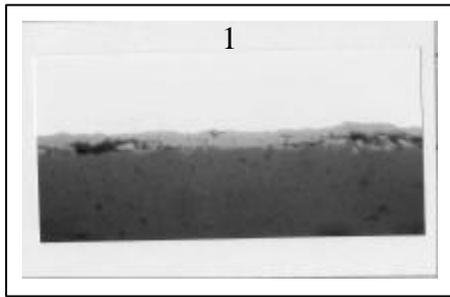
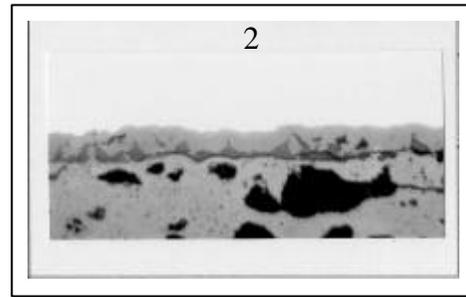
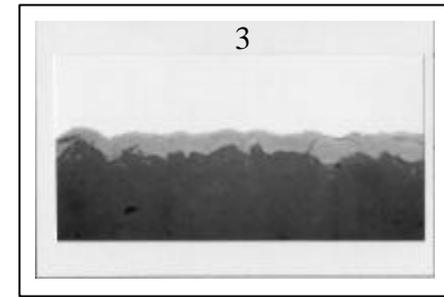
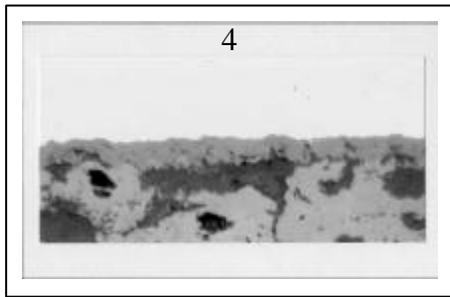
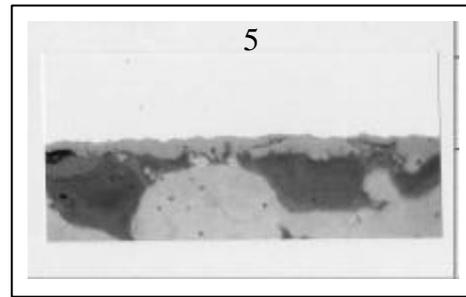
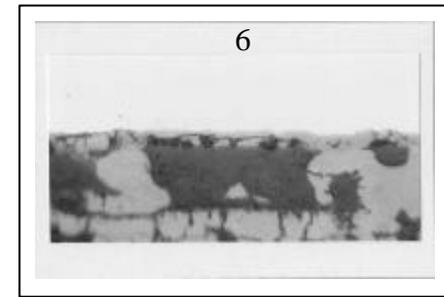
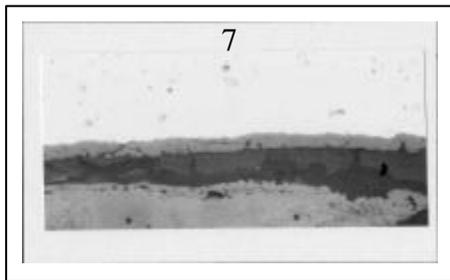
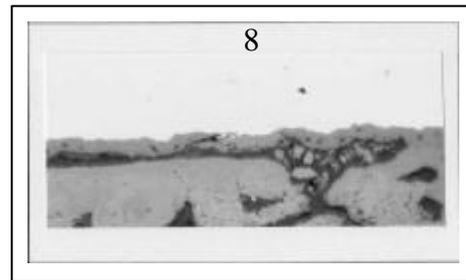
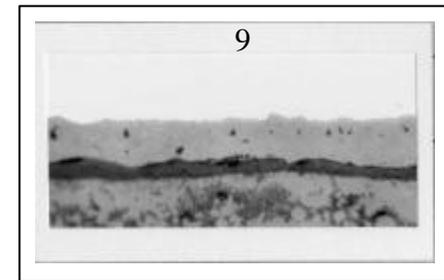
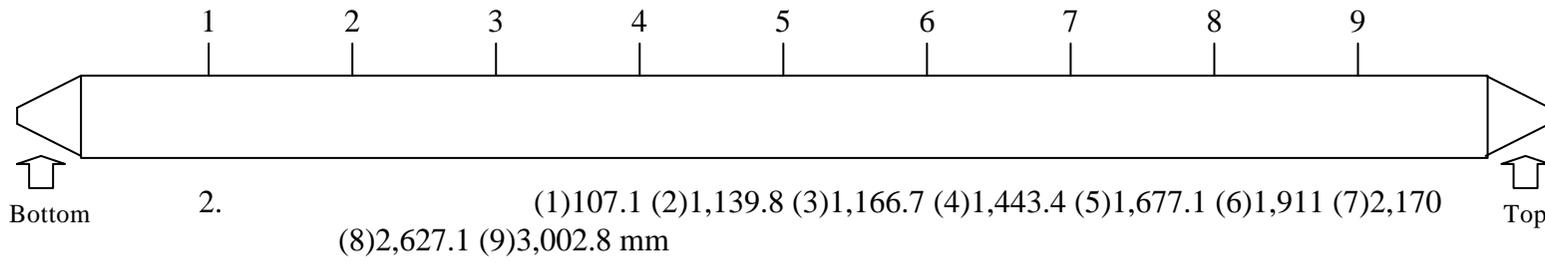
(1)107.1 (2)1,139.8 (3)1,166.7 (4)1,443.4 (5)1,677.1 (6)1,911 (7)2,170
(8)2,627.1 (9)3,002.8 mm

그림 1 과 2는 "가" 연료봉 시편들에 대한 각 연료단면 위치에서의 피복관의 내, 외면 산화막 형상을 보여주고 있다. 그림 1과 2의 3과 9번 시료는 핵연료봉에서 결함이 있었던 부위이다. 그림 1에서 알 수 있듯이 "가" 연료봉 피복관 외면 산화막은 연료 상단부 결함부위를 제외하고는 비교적 얇고 조밀한 초기 산화막의 형상을 보여주고 있으며, 결함이 없는 부위에서는 정상 사용후 핵연료봉에서 나타나는 외면 산화막과 거의 유사한 형상을 나타내었다. 결함부위의 경우 비교적 온도가 낮은 부위인 3번 시료는 결함과 관계없이 얇고 균일한 산화막이 형성된 것으로 나타났으며, 연료 상부 비교적 높은 온도에 노출된 9번 시료의 경우는 결함이 인접한 부위가 반대편 부위보다 산화막이 두껍거나 더 불균일한 것으로 나타났다. 그림 2는 "가" 연료봉의 피복관 내면 산화막의 형상으로 그림 1의 외면 산화막들에 비해 1.5~3배 정도 두껍게 형성된 것으로 나타났고, 외면에 비해 산화막의 형상이 불균일하고 산화막내에 많은 기공과 균열이 존재하는 것으로 나타났다. 이러한 내면 산화막의 불균일 및 더 두꺼운 막의 형성은 핵연료 내부는 외부보다 더 높은 온도상태에 있으며, 외부면이 물과 접촉하고 있는 것에 반해 내부면은 핵연료와 직접 접촉하거나 핵분열기체 등에 노출되어 있으며, 이 상태에서 결함을 통해 외부로부터 침투한 물은 피복관 내부를 빠르게 산화시킨다. 또한 핵연료봉이 원자로 운전중에 결함이 발생하였다면, 핵연료 내부피복관에는 온도상승시 생겨나는 초기 산화막의 형성이 결여되며, 이러한 초기 생성막이 없는 상태에서의 갑작스런 물의 침투는 가속 산화를 발생하게 한다.

1) 원자로 조사 결함 연료봉 피복관 외면 산화막은 연료 상단부 결함부위를 제외하고는 비교적 얇고 조밀한 초기 산화막의 형상을 보여주고 있으며, 결함이 없는 부위에서는 정상 사용후 핵연료봉에서 나타나는 외면 산화막과 거의 유사한 형상을 나타내었다.

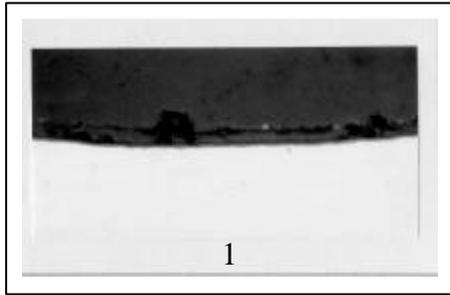
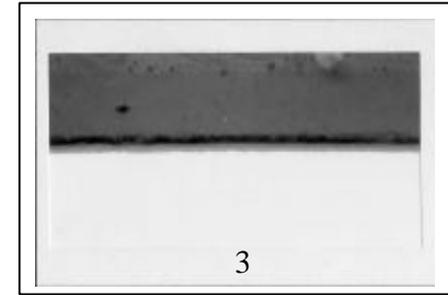
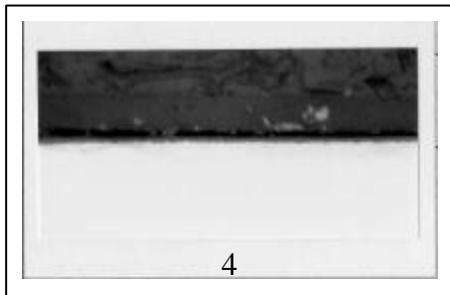
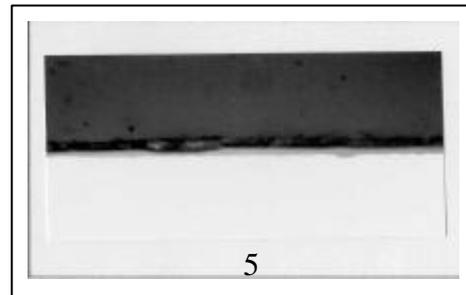
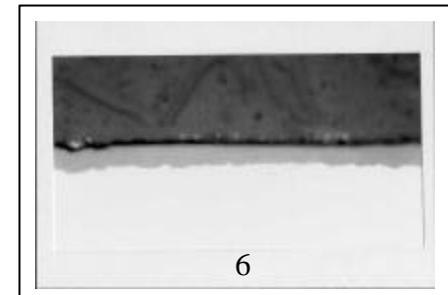
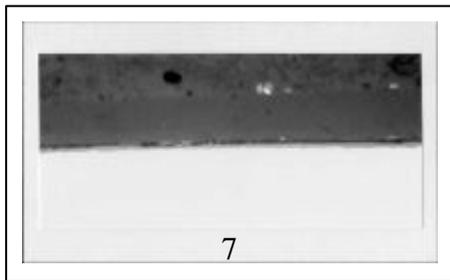
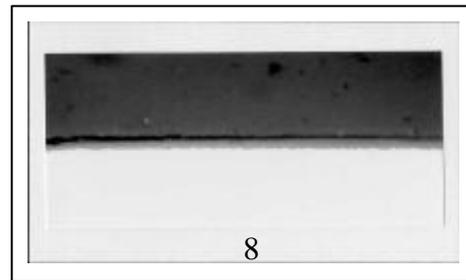
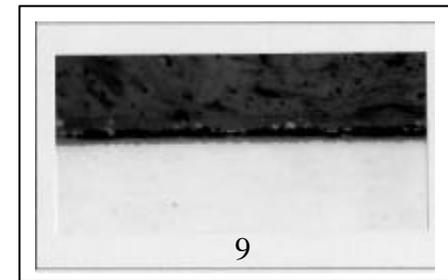
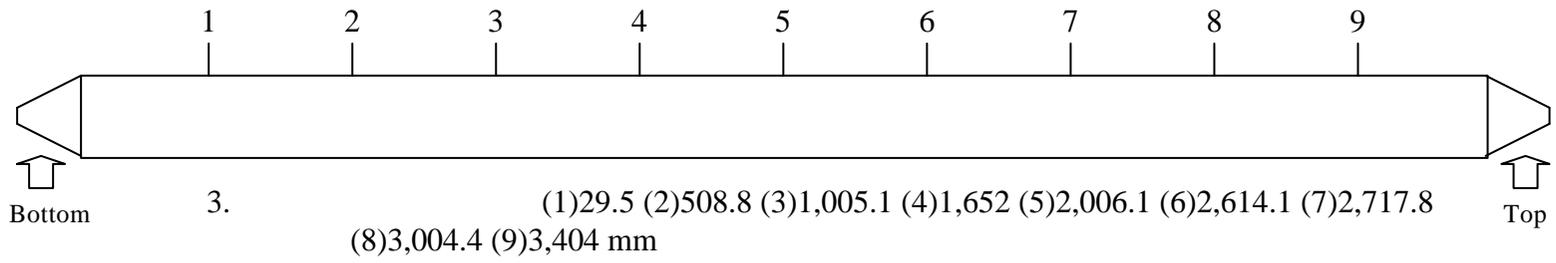
3) 결함 연료봉의 피복관 내면 산화막은 외면에 비해 1.5~3배 정도 두껍게 형성된 것으로 나타났고, 외면에 비해 산화막의 형상이 불균일하고 산화막내에 많은 기

공과 균열이 존재하며 최하단부 결함주위 내부 산화막에서는 노들형 산화현상을 보여주고 있었다.

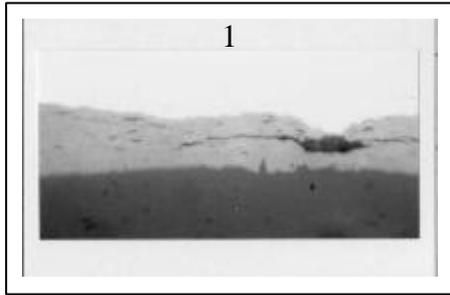
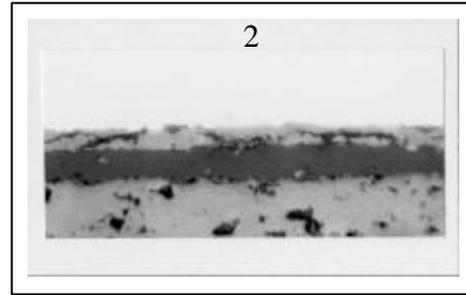
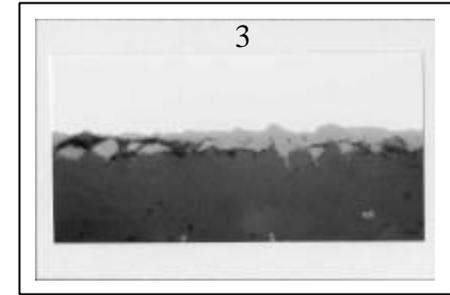
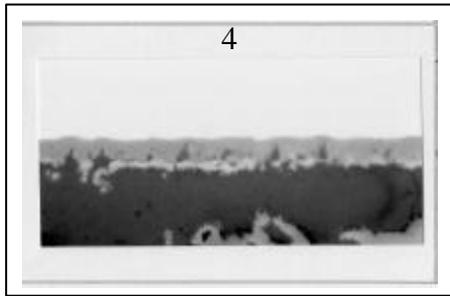
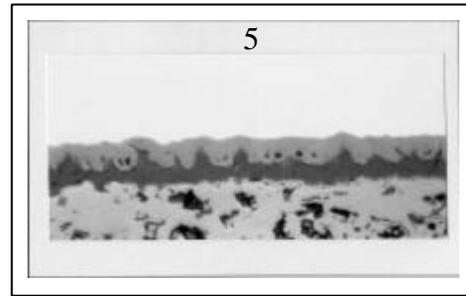
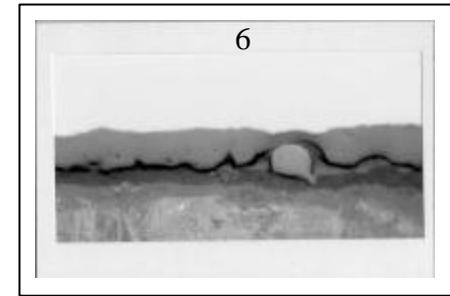
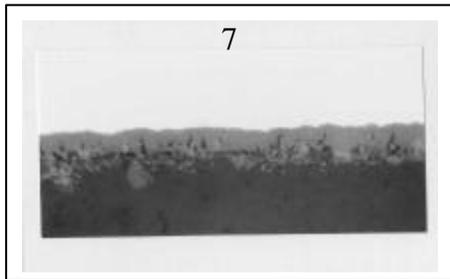
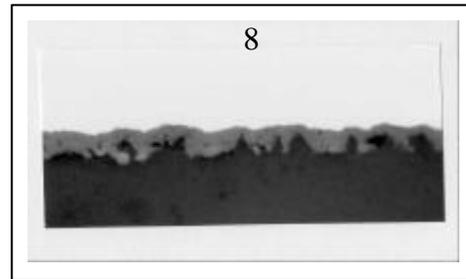
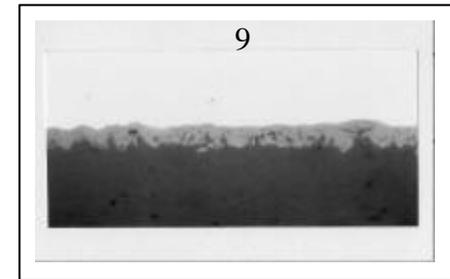
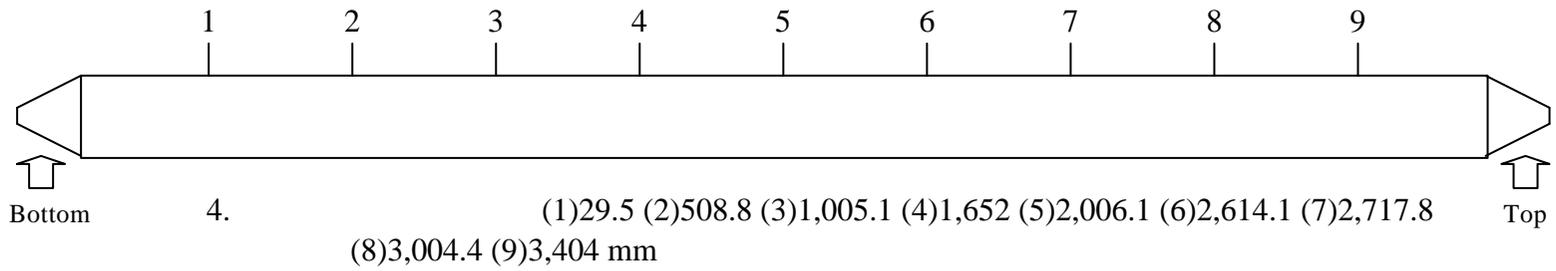
그림 3과 4는 “나” 연료봉 시편들에 대한 내, 외면 산화막의 형상을 보여주고 있다. “나” 연료봉의 경우 연료봉 하단 30 mm, 상단 2,613 mm 부위에서 결함이 발생하였다. 각 시편의 피복관 내, 외부 산화막의 양상은 앞서 기술된 “가” 연료봉과 거의 비슷한 양상을 보여주었다. 1번 시료의 경우 각 부위별로 차이는 있으나 그림 5에서와 같이 일반적으로 비등경수로형 원자로 핵연료봉의 피복관에서 관찰되는 노들형태의 산화형상이 나타났으며, 이러한 사실은 이 부위 핵연료 피복관의 경우 결함 발생으로 인해 비등경수로의 운전조건과 유사한 환경에 처해 있었음을 유추할 수 있으며 결함 핵연료의 내부에서 이러한 노들형 산화막 형성 관찰은 지금까지 전 세계적으로 보고된 적이 없다.
