Titanium의 제조 방법이 내해수 부식성에 미치는 영향 연구
- 해수 전해염소주입설비 부식 손상 사례 연구 -

**Effect of Manufacturing Process on the
Sea Water Corrosion of Commercially Pure Titanium**

전력연구원
대전광역시 유성구 문지동 103-16

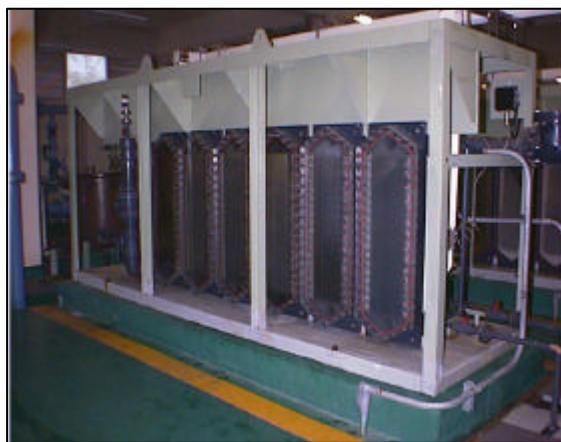
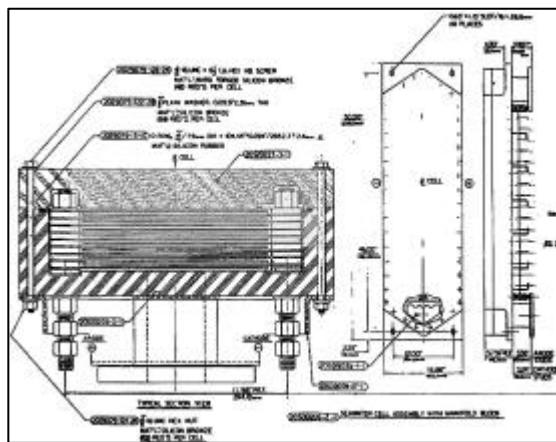
부식이 발생된 전해염소주입설비는 소위 'plate cell' type으로서, <그림 1>에 나타낸 것과 같이 한 cell 안에 anode와 cathode가 plate 형태로 일정 간격을 가지고 적층되어 있고 이러한 cell이 여러개 (용량에 따라 다르나 대개 5-8대 정도) 직렬로 연결 되어있는 type이다.

<그림 1> plate cell type의 해수 전해염소주입설비
