2002 추계 학술발표회 논문집
한국원자력학회

Ni 코팅된 하나로 핵연료봉의 부식거동

The Corrosion Behavior of Ni-Coated HANARO Fuel Rod

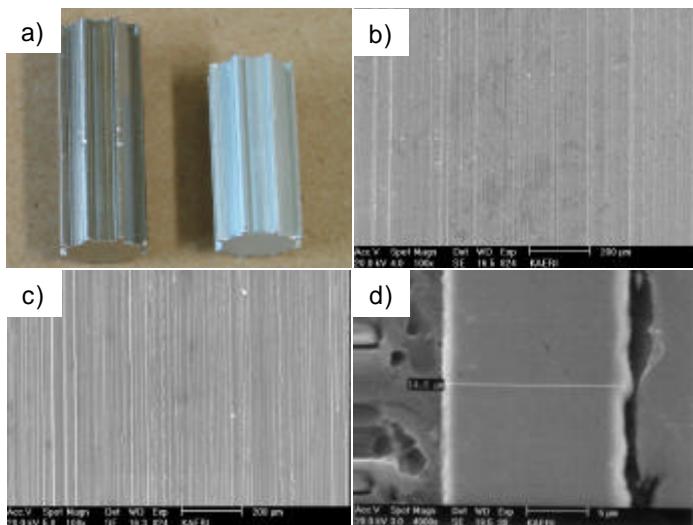
Fig. 1. Digital camera and SEM image of specimen before corrosion. a) digital image, b) surface of Ni-coated cladding, c) surface of Al cladding, d) cross of Ni-coated cladding

부식 시험 후 세척한 시편의 표면을 관찰해 보았다. 그림 1은 부식하기 전의 시편 표면을 SEM과 digital camera로 관찰한 결과이다. Al 봉은 압출 방향으로 grain이 형성된 것을 관찰할 수 있으며, Ni 코팅된 시편 역시 길이 방향으로 Ni grain이 형성된 것을 확인할 수 있다. Ni 코팅된 시편의 단면을 관찰한 결과 코팅층의 두께는

약 $15\mu\text{m}$ 인 것을 확인하였다. 그림 2는 pH 6.5, 350°C에서 140시간동안 부식한 시편의 전체적인 형상을 digital camera로 관찰한 결과이다. 부식액의 pH에 관계없이 순수 알루미늄 봉의 경우 봉의 표면에 회색의 산화물이 형성된 것을 관찰할 수 있으며, Ni 코팅된 봉의 경우도 역시 검정색의 산화물이 시편의 표면을 덮고 있는 것을 관찰할 수 있다. 시편 표면의 생성물 성분을 알고자 SEM과 EDX 분석하였다. 그 결과를 그림 3과 4에 나타내었다.

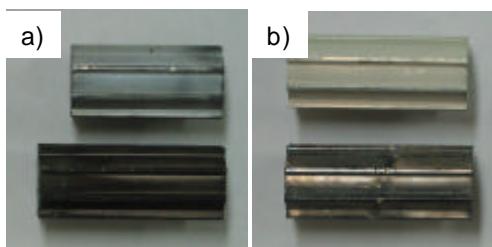
Fig. 2. Digital Camera image corroded by 350°C and 140hours.
a) pH6.5, b) pH 5.5

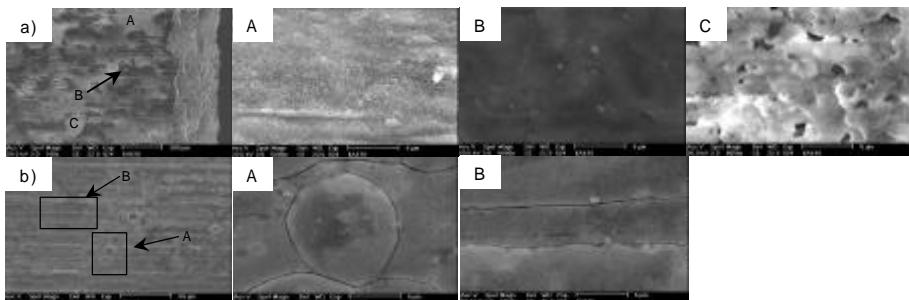
Fig. 3. SEM image of specimen corroded by pH 6.5, 350°C and 140hours. a) Al cladding, b) Ni-coated cladding

그림 3은 pH6.5의 부식 액에서 시험된 시편의 표면을 SEM으로 확대·관찰한 결과이다. a)그림에서 알 수 있듯이 시편의 표면에 세 가지 형태의 부식 거동이 나타난다. A의 경우 침상형 산화물이 표면을 뒤덮고 있다. 이것을 EDX 분석한 결과 알루미늄의 산화물인 것이 밝혀졌다. B, C 역시 산화물의 형태는 다르나 알루미늄의 산화물인 것이라는 것을 알 수 있다. 또한 약 Al이나 O외에 K, P 그리고 Na이 관찰되었는데 이는 부식 액에서 검출된 것으로 사료된다. 그림 b)는 동일한 부식 조건에서 Ni 코팅된 봉을 부식한 결과이다. 부식 전의 표면 형상과 큰 차이가 없는 것을 관찰 할 수 있다. 본 시편 역시 부식 액으로부터 오염된 것을 관찰 할 수 있다.

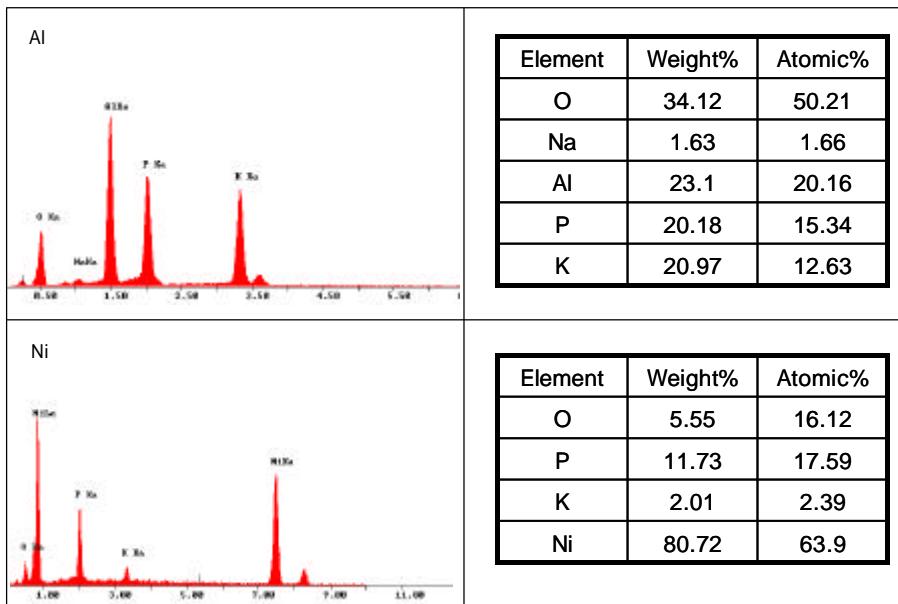
Fig. 4. EDS analysis of specimen surface corroded by pH6.5, 350°C and 140hours.

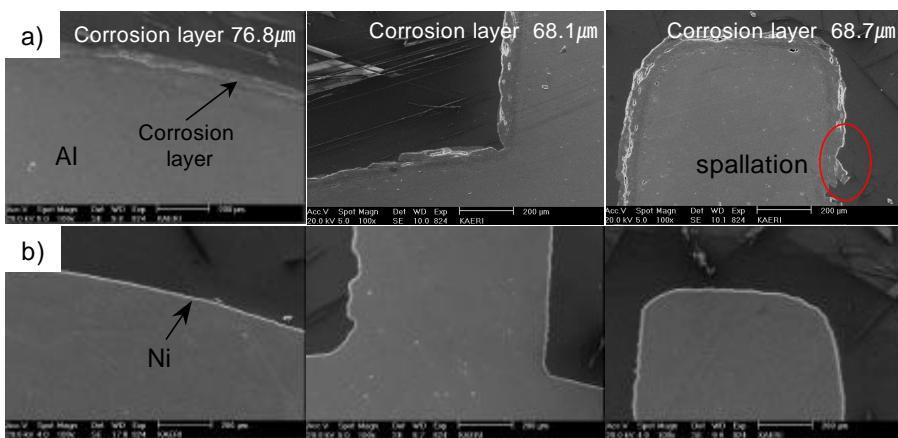
Fig. 5. SEM image of cross section corroded by pH6.5, 350°C and 140hours. a) Al cladding, b) Ni-coated cladding

시편의 표면 분석 후 단면을 잘라 부식 층의 두께를 SEM으로 관찰하였다. 관찰 결과는 그림 5에 나타내었다. 부식 액에 노출된 알루미늄 봉은 큰 산화 층이 관찰되었으며, 그 두께는 평균 $71.2\mu\text{m}$ 를 가진다. 또한 과도한 부식으로 시편의 표면이 떨어져 나간 spallation 현상을 관찰할 수 있다. 원자로 내에서 핵연료 연소 경험을 보면, Al 피복재의 산화 층이 어느 정도에 도달하면 Al 산화 층이 떨어져 나가는 spallation 현상이 일어나며, spallation 현상이 일어난 부위에는 국부적인 부식 및 변형이 일어난다고 보고되었다.³⁾ 반면 Ni 코팅된 봉의 경우에는 부식 후에도 균일한 Ni 코팅 층을 가지고 있으며, 부식 전과 동일한 표면을 가지는 것을 확인 할 수 있다.

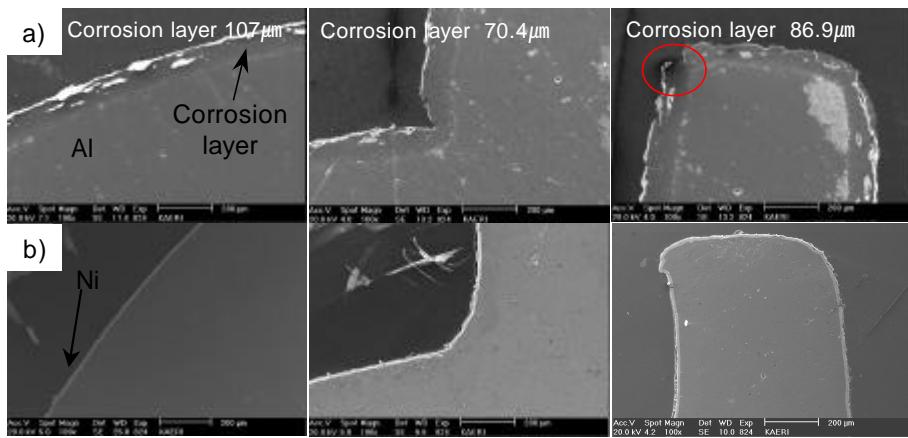
Fig. 6. SEM image of cross section corroded by pH5.5, 350°C and 140hours. a) Al cladding, b) Ni-coated cladding

pH5.5에서 시험된 시편의 표면 분석은 그림 6에 나타내었다. pH6.5의 조건에서 행해진 시험편과 유사하게 침상형의 산화물이 형성되었으며, 부식 액에 의한 오염이 관찰되었다. 단면을 관찰한 결과 그림 7에서 보는 것과 같이 Al 연료봉의 경우 과도한 산화로 spallation이 발생했으며, Ni 코팅된 연료봉의 경우 부식 전의 표면과 동일함을 보여준다.

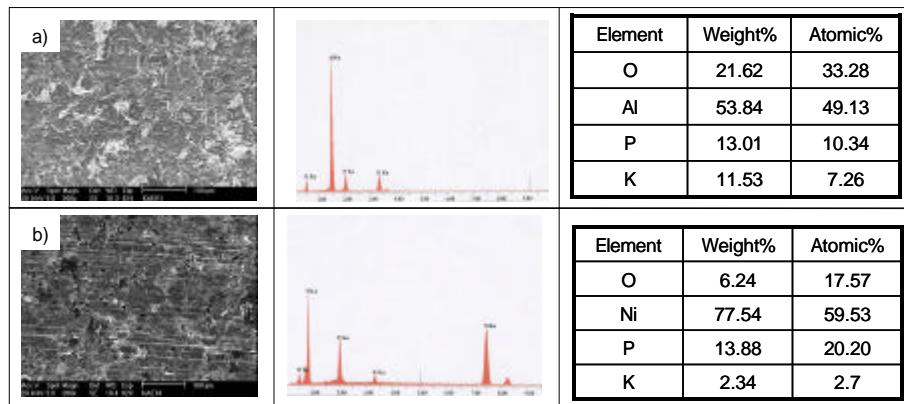
Fig. 7. SEM image and EDS analysis corroded by pH5.5, 350°C and 140hours. a) Al cladding, b) Ni-coated cladding
