2001 춘계학술발표회 논문집
한국원자력학회

고리 3,4 호기 ESFAS MSIS 회로 이중화
설비개선안에 대한 안전성 영향분석

Safety Assessment for the Dualization of ESFAS MSIS Circuit
of Kori 3/4 Units

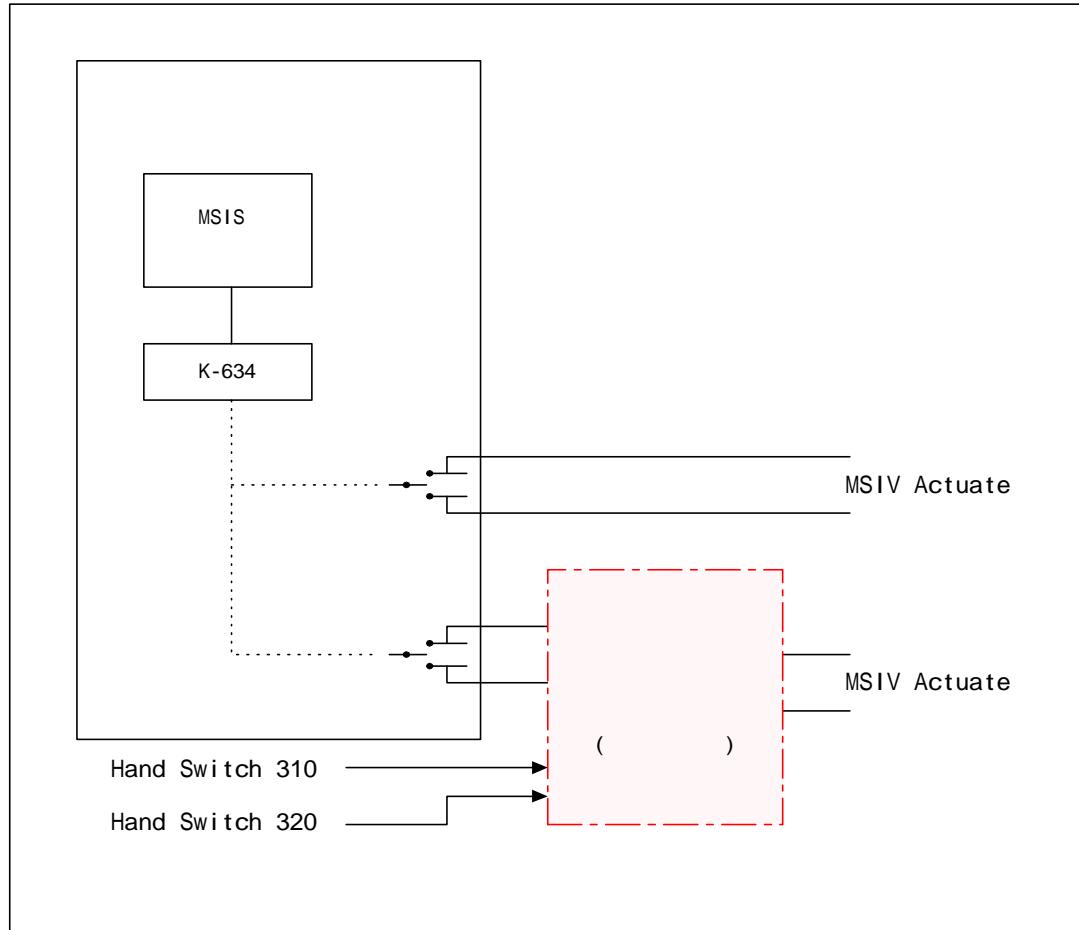
그림 1 이중화 대상

고려되고 있는 이중화 대상으로는 반도체식 논리회로계통을 경유하는 수동 주증기차단신호 생성회로들의 FBM 카드와 ULM 카드 그리고 릴레이 카드 모듈인 ROM 카드로서 이중화 대상부분은 그림 1에 점선으로 나타냈고, 상세한 설계변경안은 그림 2와 그림 3에 나타냈다.

SSILS BOP/ESFAS 카드의 고장수목 구성을 위해 다음과 같은 사항이 고려되었다.
그림 1과 2에서 보여지는 것처럼 반도체식보호계통(SSPS)의 K634 릴레이를 거쳐 발생한 주증기 차단신호는 반도체식보호계통 자체 만으로 자동 주증기 격리밸브(MSIV) 차단신호를 생성시키는 것 외에 다중성 개념에 의해 수동차단신호 (Manual Isolation Signal)와 함께 반도체식논리회로 (SSILS)를 거쳐 다시 확인하게 되어있다. 그러나, 반도체식보호계통(SSPS)에서 생성된 자동차단 신호가 반도체식논리계통(SSILS)을 거치는 동안 전달이 실패해도 MSIV 자동차단 활성화 관점에서는 아무런 영향을 주지 않으므로 본 계통고장수목에서는 SSPS 자동차단신호 전달에 의한 SSILS의 차단신호발생은 모델하지 않고, 보수적으로 수동스위치 작동에 의한 반도체논리계통의 수동차단신호 전달 실패만 모델했다. 수동차단신호를 전달하는 SSILS 계통의 고장수목구성을 주요 전자회로기판(CARD) 단위로 구성했으며 새로 변경된 ROM Card의 Relay 부분은 별도로 모델 했다. 주요 구성카드의 기기고장데이터는 고리 3,4호기의 운전기간동안 고장이력을 조사하여 구하였고, 그외의 기타 기기데이터는 일반자료원(WCAP-10271)의 값을 참조하여 사용하였다.
설계 변경후의 계통 MSIV 수동차단회로 고장수목은 그림 4에 나타내었다.

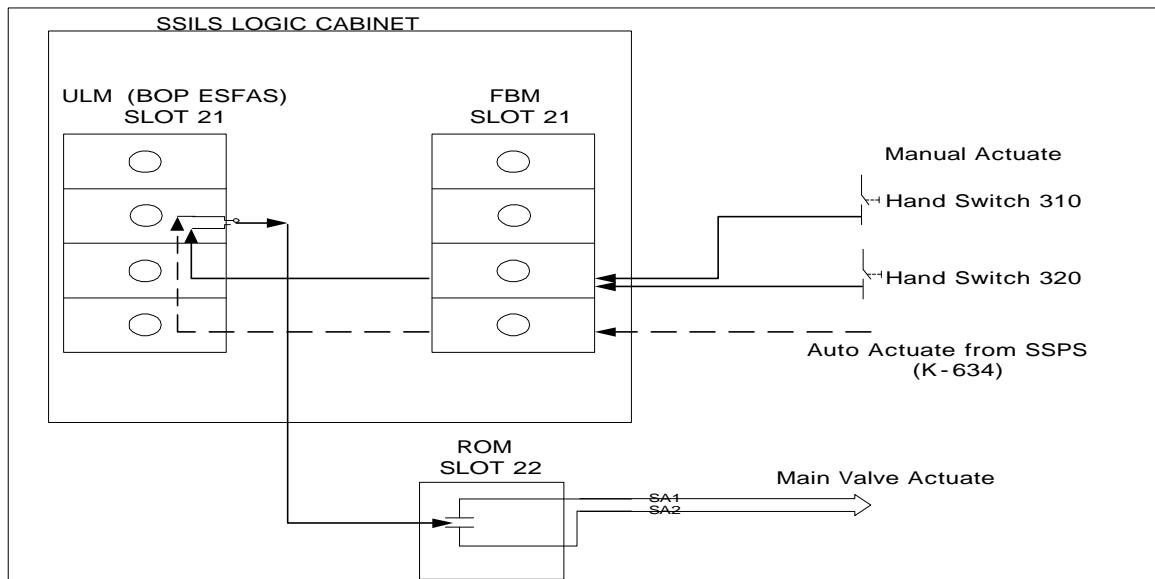
그림 2 설계변경 전 고리 3,4호기 반도체식논리계통(SSILS) MSIV 수동차단회로

반도체식보호계통(SSPS)에서 발생한 주증기차단신호(MSIS : K634) 및 주증기차단 수동스위치(HS 310,320)에 의해 생성된 신호가 FBM(JP036H SLOT21)을 거쳐 ULM(BOP ESFAS, JP036H SLOT 21)에 입력되어 내부논리회로를 통해 경보를 발생하고 또한 ROM (JP036H SLOT 22)의 릴레이를 동작시켜 주증기차단밸브(MSIV) 닫힘 신호를 발생시킨다. (TRAIN A,B 동일)

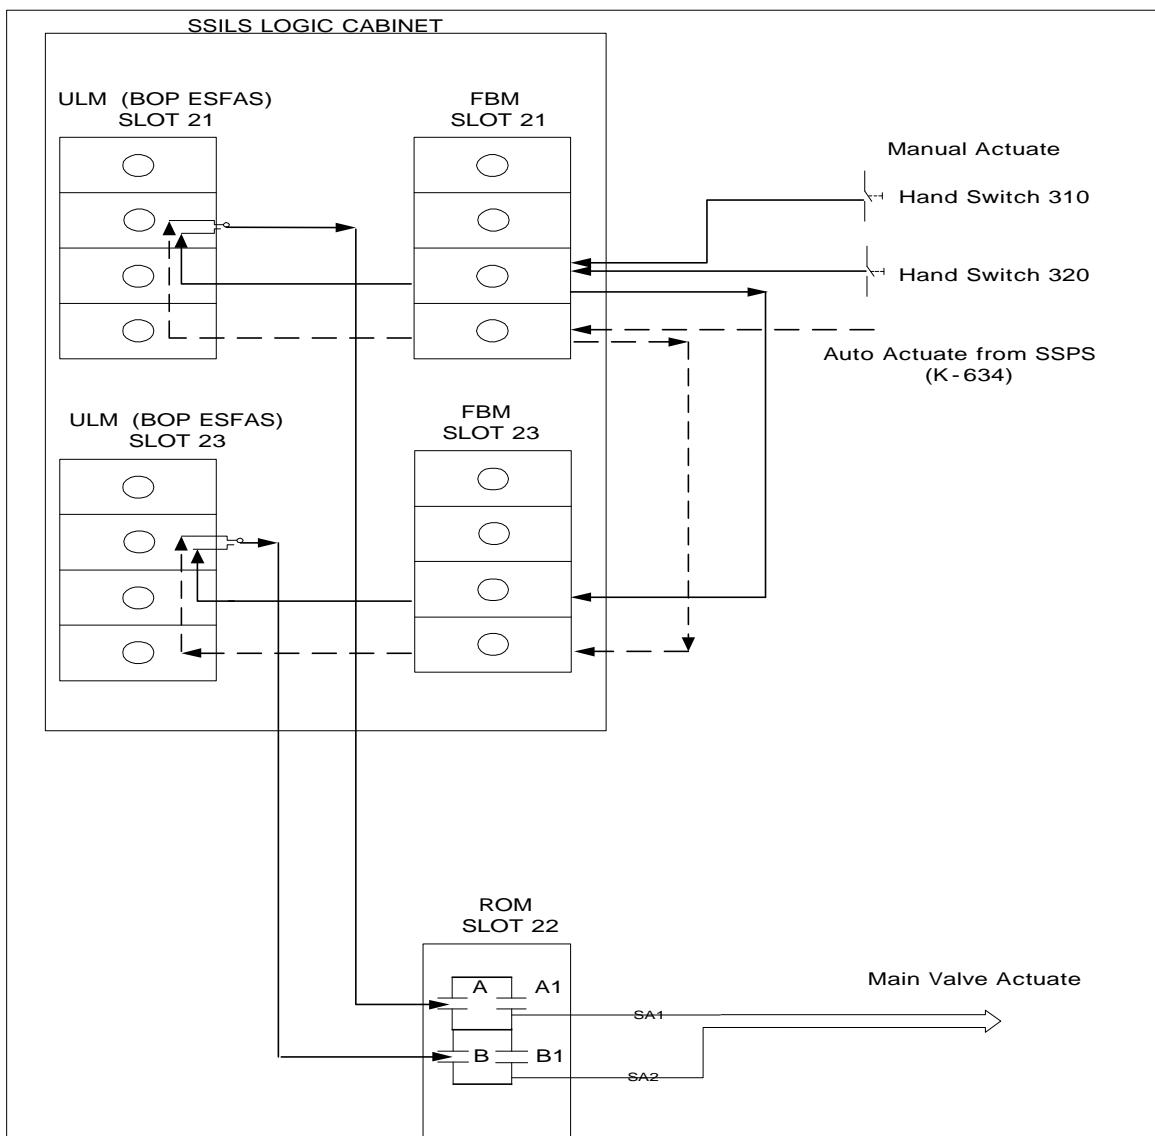
그림 3 설계변경 후 고리 3,4호기 반도체식논리계통(SSILS) MSIV 수동차단회로

반도체식보호계통(SSPS)에서 발생한 주증기 차단신호(MSIS : K634) 및 주증기차단 수동스위치 (HS 310,320)는 이중화된 FBM (JP036H SLOT 21, 23)을 거쳐 이중화된 ULM (BOP ESFAS, JP036H SLOT 21, 23)에 입력되어 내부 논리회로를 통해 경보를 발생하고 또한 ROM (JP036H SLOT 22)의 두 개의 카드 모듈 모두에서 받는 직, 병렬로 구성된 릴레이를 동작시켜 주증기 차단밸브(MSIV) 닫힘신호를 발생시킨다. (TRAIN A,B 동일)
