# 횡방향으로 용접된 라이너의 파괴거동 분석

# Failure Behavior of Liner Plate with Transverse Weld

조남소, 김남식
 전영선

현대건설기술개발원
 한국원자력연구소

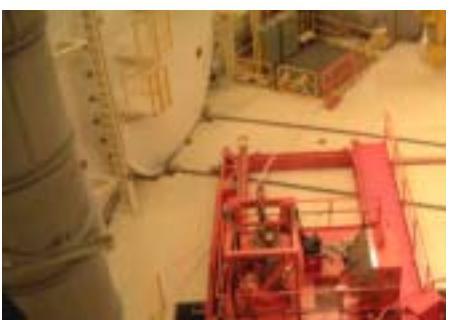
(a) E/H

(b) 내압을 받는 격납건물 (c) 관통부의 용접 상세 그림 1 격납건물의 용접상세 및 내압 상태

원전 격납건물에 설치되는 라이너는 연직 및 수평방향으로 시공 용접 이음을 기본적으 로 갖고 있으며 수직보장재는 자오선 방향으로 필렛용접되어 있다. 또한 그림 1 (a)에서 보이는 바와 같이, 격납건물 벽체에는 장비 반입구(E/H)와 출입구(A/L) 및 냉각라인 (M/S, F/W)을 위한 관통부가 설치되어 이 주변에는 매우 복잡한 형태의 용접 상세가 존 재하게 된다. 이러한 용접상세에서는 상대적으로 강성이 큰 두꺼운 강재의 판(Collar ring)이 사용되어 천이구간을 가지고 라이너 판(6mm)에 연결되므로 내압에 의한 응력은 관통부 주변이 작게 된다. 그러나, 용접부 인접 모재에는 용접 열에 의해 열영향부(HAZ) 가 존재하고 통상 알려진 바와 같이 잔류응력과 잔류변형률을 보유하게 되어 복잡한 응 력 분포를 갖게 된다.

그림 1 (b)에서 보는 바와 같이 내압(p)을 받는 원통형 구조의 변형 형상을 살펴보면, 방 사방향으로 동일한 변위를 유발하기 때문에 원주방향으로의 변형률(ᢄh) 역시 같게 된다. 그러나 용접에 의해 구속되어 있는 부위에서는 국부적으로 변형률이 상이하게 거동할 수 있는데, 용접 상세에 따라 영향을 받는다. 따라서, 전체적으로 동일한 변형률 이력을 보이 는 구조에서는 잔류변형률이 존재하거나 변형률이 집중된 부위가 재료의 변형률 한계에 먼저 도달하여 찢어질 수 있으며 이 때를 파괴라고 보는 것이 타당하므로 용접된 부위가 상대적으로 취약할 수 있다.

그림 1 (c)는 대표적 취약부라 평가되는 관통부 주변의 용접 상세를 나타낸다. 후프 방 향으로의 하중이 지배적인 점을 감안하면 용접 상세는 응력의 방향에 대해 크게 3가지로 분류할 수 있다. (a)는 응력에 평행한 홈용접, (b)는 응력에 수직한 홈용접, (c)는 보강재를 위한 필렛 용접이다.

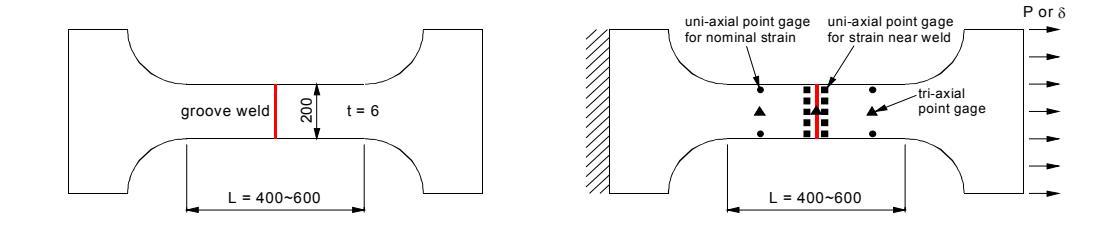
그림 2 라이너 용접 모형 실험체 그림 3 가력 빙

그림 3 가력 방법 및 측정 위치

실험체는 그림 2에 보이는 바와 같이, 강종 SWS400, 단면 200mm×6mm이고 원전 인정 용접법 중의 하나인 FCAW(Flux Cored Arc Welding)에 의해 응력의 수직방향으로 용접 된 라이너 용접 모형 실험체를 제작하였으며 실험 수행 전에 RT(Radiographic Testing)를 실시하여 용접의 결함 유무를 확인하였다. 평행부 거리(L)가 400mm인 경우(L400)와 600mm인 경우(L600), 두 종류로 총 6개의 실험체를 제작하여 실험체의 폭에 대한 평행 부 거리의 비에 따라 파괴의 위치가 변화하는지를 실험적으로 검증하기 위함이다.

그림 3은 실험 수행을 위한 재하 방법 및 센서의 위치를 나타낸다. 라이너의 예상 항복 시점의 95%까지는 유압가력기(Actuator)를 통해 하중 제어 방식으로 가력하였고 이후부 터는 변위 제어 방식으로 전환하여 진행하였다. 용접 인접부 모재와 공칭부 모재 및 용착 금속의 변형률을 측정하기 위해 일축 스트레인게이지 14개와 삼축 게이지 3개, 총 23개의 스트레인게이지를 사용하였다.

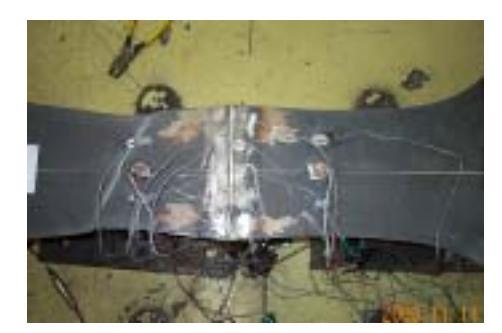
그림 4 L400의 파괴 모습

그림 4는 L400 실험체의 파괴 모습을 인접해서 촬영한 사진이고 그림 5는 파괴된 L600 실험체의 전경을 보인다. 파괴의 위치는 평행부의 거리에 관계없이 모두 완화구간의 시작 점과 용접선사이의 정중앙부 모재에서 발생하였다. 이는 통상 잔류변형률이 존재하리라 고 예상되는 용접 인접부 모재보다는 공칭부 모재에서 더 많은 변형률 증가를 경험하였 다고 예측할 수 있다. 또한 강성측면에서 상대적으로 모재보다 강도가 높은 용접부가 가 력 횡방향으로 존재하여 종방향으로의 변형을 구속하므로 공칭부 모재보다 용접 인접부 모재에서 변형률이 작게 발생하였다고도 생각할 수 있다.

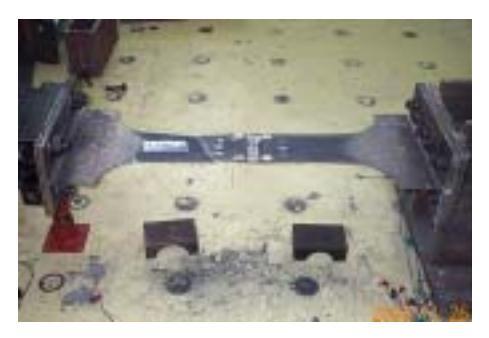
그림 5 L600의 파괴 모습

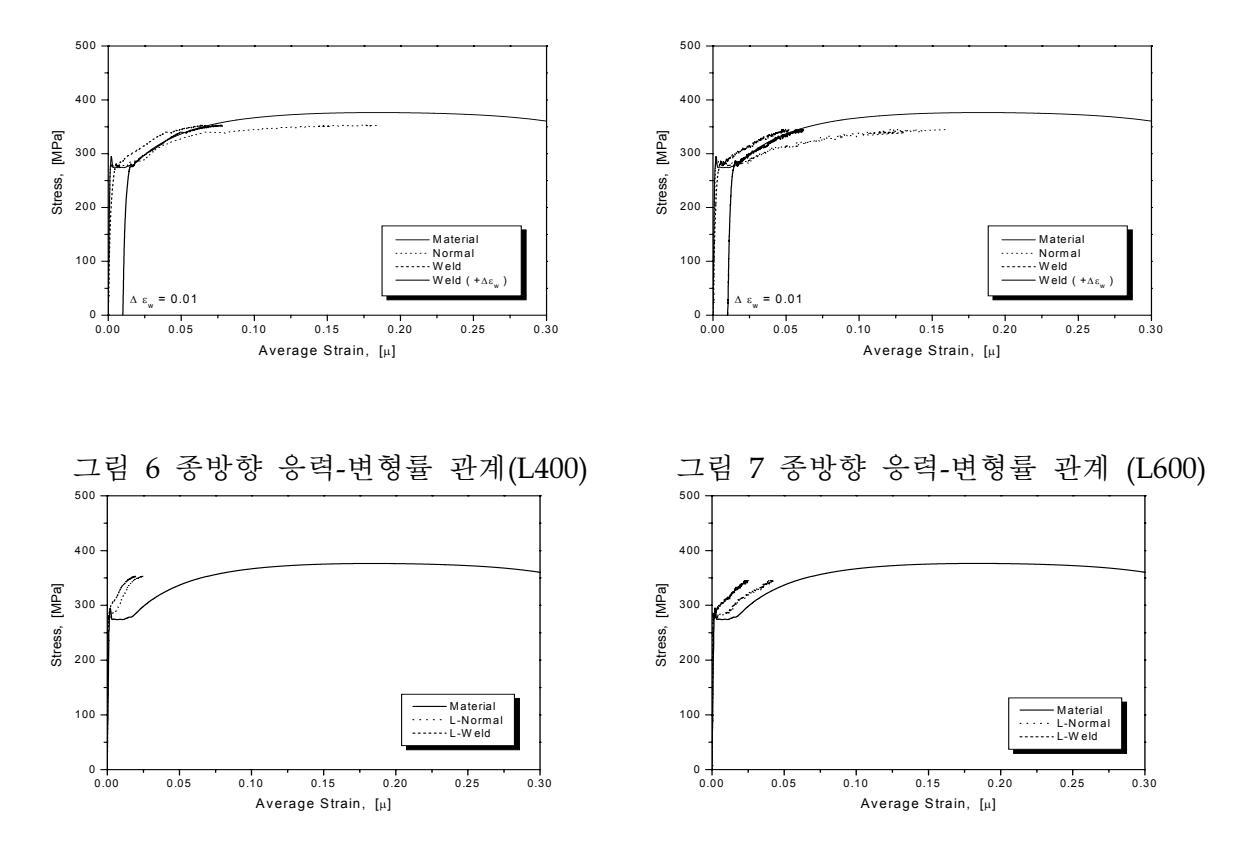
그림 8 횡방향 응력-변형률 관계(L400)

그림 9 횡방향 응력-변형률 관계 (L600)

그림 6과 그림 7은 각각 L400과 L600에서 측정한 가력 종방향 변형률 데이터를 공칭부 (Normal)와 용접 인접부(Weld)로 나눠 평균 변형률을 구하고, 하중을 단면에 대한 응력 으로 환산하여 그린 종방향 응력-변형률 곡선이다. 측정을 통한 대략적인 파괴의 시점은 각 실험체에서 0.2를 넘었지만, 그림은 측정데이터에서 신뢰성이 있다고 판단되는 변형률 수준까지만을 나타내었는데, 이때까지의 용접 인접부의 변형률에 대한 공칭부의 변형률 거동비를 계산하면, L400은 2.9, L600은 3.1로 비슷하여 공칭부의 변형률이 용접 인접부에 비해 3배 정도의 변형률을 나타내고 있다.

공칭부는 항복이후 변형률경화과정에서 응력이 다소 낮기는 하지만 대체로 재료의 응력 -변형률 곡선(Material)을 따라간다. 그러나, 용접 인접부는 초기에 재료의 탄성계수와 같 은 기울기로 증가하지만 재료의 항복점에 도달할수록 비선형의 거동을 나타내고 소성흐 름없이 바로 변형률경화과정을 겪는다. 변형률경화시의 형상을 보면 재료나 용접 인접부 의 응력-변형률 곡선이 유사하다는 것을 알 수 있는데, 용접 인접부의 응력-변형률 곡선 을 일정한 변형률(AE<sub>w</sub>=0.01)만큼 평행이동하면 재료의 변형률경화시의 응력-변형률 곡 선 구간과 거의 일치한다. 평행이동한 변형률 모두를 용접에 의한 잔류변형률이라 가정하 여 변형률의 비를 다시 계산하면 각각 2.5와 2.6이다. 따라서, 용접 인접부는 파괴까지의 절대적인 변형률 여유가 공칭부보다 작을 수 있으나, 상대적으로 변형률 증가율이 공칭부 에 비해 작기 때문에 공칭부가 먼저 소요의 변형률 한계에 도달하여 파괴되었다고 판단 된다.

그림 8과 그림 9는 각각 L400과 L600에서 측정한 횡방향 변형률 데이터를 공칭부 (L-Normal)와 용착금속부(L-Weld)로 나눠 평균 변형률을 구하고, 하중을 단면에 대한 응 력으로 환산하여 그린 횡방향의 응력-변형률 곡선이다. 여기서도 종방향과 같은 변형률 수준까지만을 나타내었다. 용착금속부에 대한 공칭부의 변형률비는 L400과 L600에서 각 각 1.2, 1.7로 역시 공칭부가 많은 변형률을 발생하였다.
